## ÖVERLÅTELSEBESIKTNING TRYGGA KÖP

## SUNDBYBERG HEMMANSÄGAREN 1

Hemmansvägen 2  
174 62 SUNDBYBERG

2026-07-27

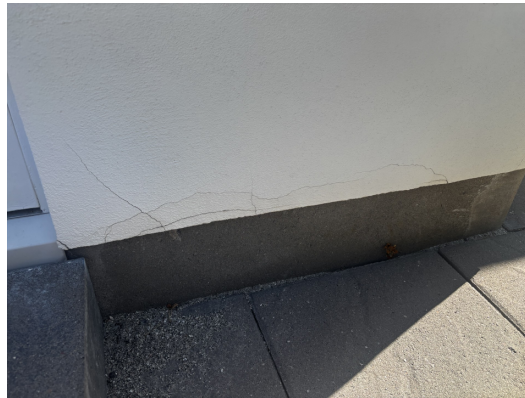
#### **Spricka i fasaden.**

Sprickbildning av mindre omfattning noterades längst ned på den enstegstätade fasaden vid ena gaveln. Sprickorna är lokalt begränsade men innebär en ökad risk för fuktinträngning i fasadskiktet. Med hänsyn till konstruktionstypen rekommenderas att sprickorna åtgärdas för att minska risken för framtida fuktpåverkan.
