**Fastighetsuppgifter**

Stenberget 1:19

Stenberget 119

**Besiktningsuppgifter**

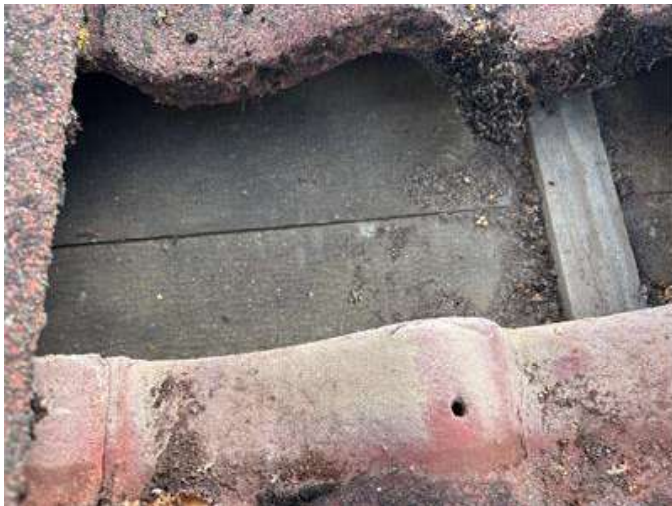
Stickprovsmässig kontroll av läkt och undertak under betongpannor, utan anmärkning.

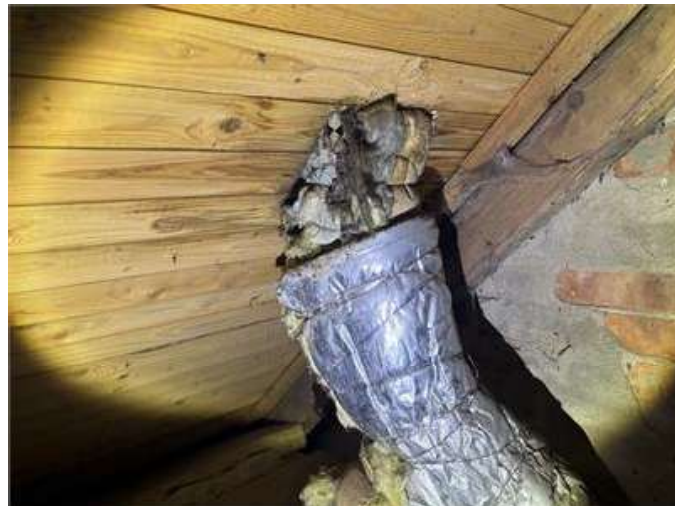
**VIND:** Lokala fuktfläckar och missfärgningar förekommer till insida yttertak främst i anslutning till genomföringar. Ingen förhöjd fukt uppmättes i takkonstruktionen vid besiktningen. Fuktkvoten i ett vindsutrymme växlar med årstiderna. Rekommenderar att man ser över hela husets ventilation för att minska konvektionen upp till vinden. Putssläpp noterades på skorsten pånockvind. Spillning från gnagare påträffats på vinden. Löpande inspektioner av utrymmet rekommenderas.

Missfärningar runt rörgenomföring på vind.

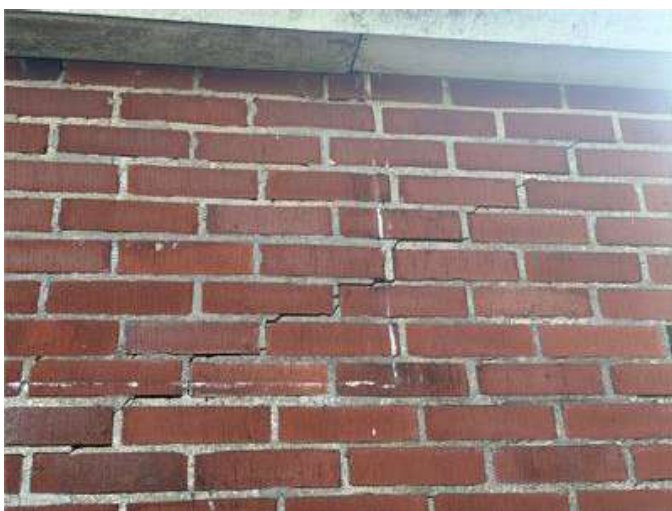
| Besiktningsresultat | | | | | |
|---|---|---|---|---|---|
| Fasad | | x | | | -Sprickor förekommer i fogar och tegelstenar.<br>-Fogar runt tegelstenar kan med fördel förbättras runt huset.<br>-Över något fönsterparti finns sprickbildningar i tegelfogar.<br>Sprickbildningarna bedöms bero rostangripen armering. Inga tegelstenar var lösa med risk för ras. |

Sprickbildning i fasad

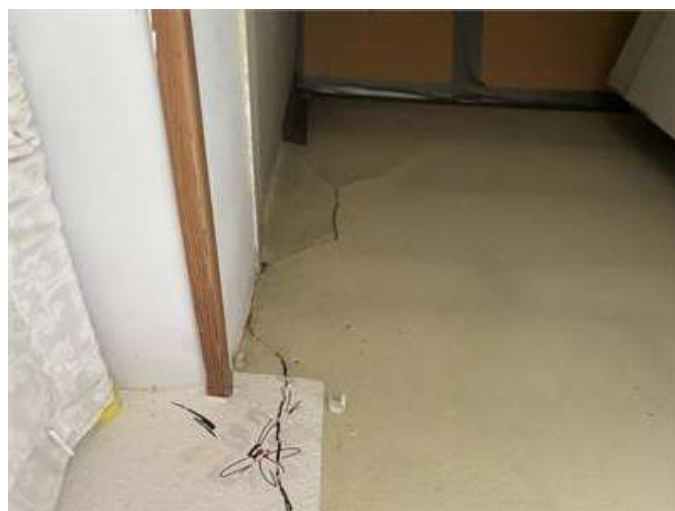
-Sprickbildningar förekommer i väggar, dessa ska enligt uppgift ha uppstått i samband med sprängningar av bergtäkt i området.

Sprickbildningar i vägg invändigt

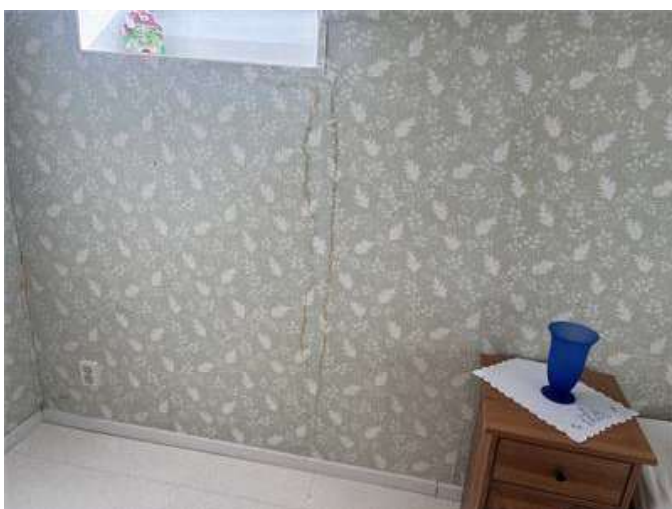
| Besiktningsresultat | | | | | |
|---|---|---|---|---|---|
| Allrum | | x | | | -Missfärgningar och rinningar förekommer runt takfönster, inga förhöjda fuktindikationer uppmättes runt dessa missfärgningar vid besiktningsstillfället. |

Missfärningar under takfönster (inga förhöjda fuktindikationer vid besiktningstillfället)
