# Besiktningsprotokoll

Försäkringsbesiktning för Anticimex Säljarförsäkrat

| Fastighetsadress:<br>Danska vägen 17 | |

| Besiktningsdatum:<br>2025-04-14 | Protokollnummer:<br>68922866 |

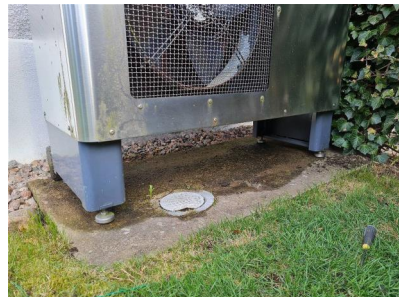
Kondensvatten från luftvärmepumpens utedel leds inte bort från husgrunden.  
(Utedelen står på en betongplatta där det finns en brunn som verkar varan ansluten till det intilliggande stuprörets markledning. Betongplattan lutar dock inåt vilket gör att vattnet inte verkar hamna i brunnen).

Detta kan medföra en ökad fuktbelastning på grundmuren/källarväggen med fuktrelaterade skador som möjlig följd.

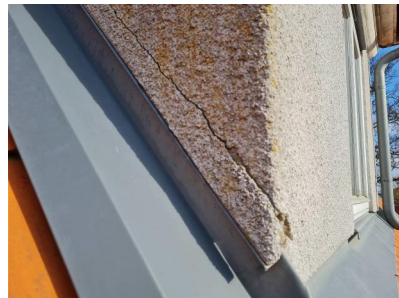
Vid takkupan på takets sida mot öster finns en sprickbildning i putsen vid kupans gavel mot söder.

En mindre sprickbildning finns även under ovanvåningens fönster vid husets gavel mot söder.

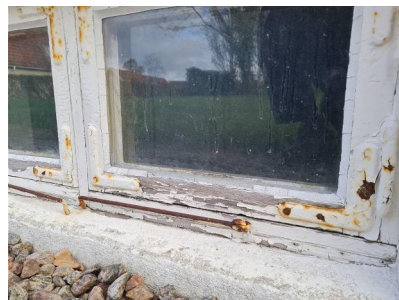
Kitt- och färgsläpp finns från källarfönster.

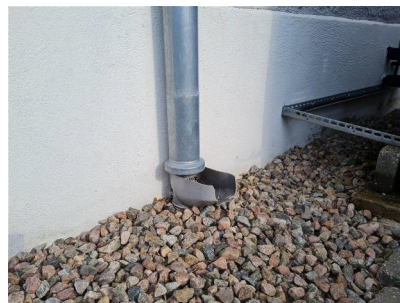
Lövsilen vid husets hörna mot sydost är trasig.

Om inte vattnet från husets tak avleds ner i markledningen kan detta medföra en ökad fuktbelastning på grundmuren/källarväggen med fuktrelaterade skador som möjlig följd.

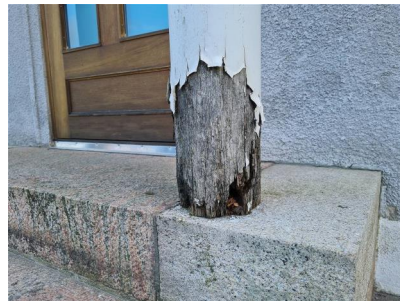
Stolparna till skärmtaket ovanför entrédörren mot väster är rötskadade i nedre delen.

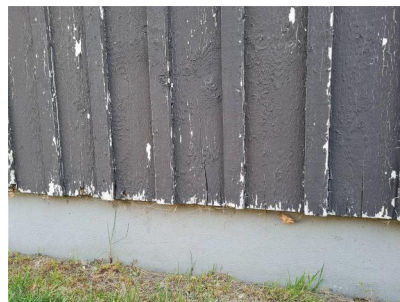
Lokala rötskador finns i fasadpanelens nedre del mot söder.

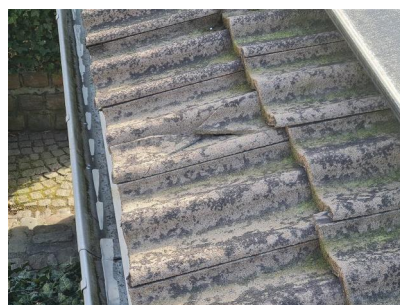
Längst ner vid takfoten (nedanför solcellerna) finns en trasig takpanna.

Det rekommenderas att takpannan byts ut.

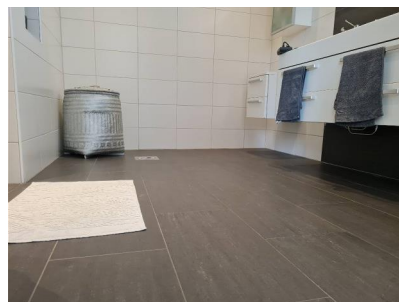
Bristfällig golvlutning mot golvbrunnen utanför duschplatsen.

Vid fuktindikering i utrymmet kunde inga förhöjda indikationer påvisas.

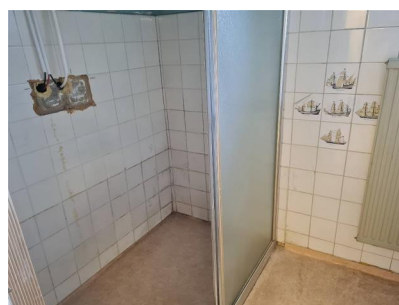
Våtutrymmet har ett äldre ytskikt av kakel på väggar samt ett tätskikt av en våtrumsmatta på golvet.

På grund av naturlig fuktpåverkan från mark riskerar våtrumsmattan att släppa från underlaget. Mattan och limmet kan också avge en kemisk lukt.

Frånluftsventilation saknas i utrymmet.  
(Utrymmet används för närvarande inte).
