# Besiktningsprotokoll

Försäkringsbesiktning för Anticimex Säljarförsäkrat

| Fastighetsadress:<br>Hyacintvägen 2 | |

| Besiktningsdatum:<br>2026-06-03 | Protokollnummer:<br>69729877 |

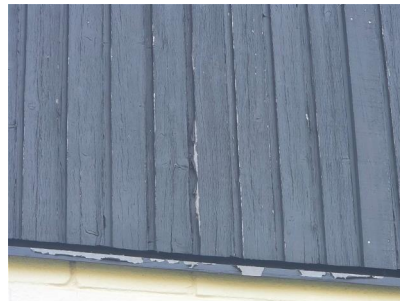
Fasadpanelen på gavlarna är i behov av målning och underhåll.

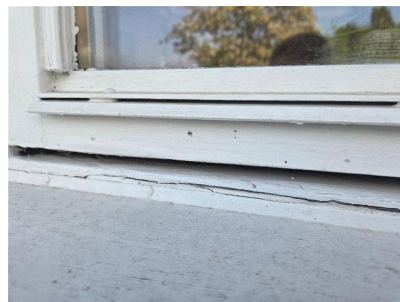
Sprickor noteras i färgen på enstaka fönster.

Isolerglasfönster i huset är äldre.

Befintliga fönster är äldre vilket betyder att tätningen mellan fönsterrutorna kan vara sämre. Detta kan leda till att missfärgning/imma kan uppstå mellan glasrutorna.

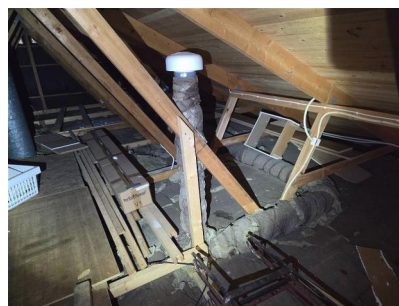
Avloppsluftning avslutas på vindsutrymmet.

Det är viktigt att vakuumventilen på avloppsluftningen är tät då det annars kan leda till mikrobiella skador i takkonstruktionen.

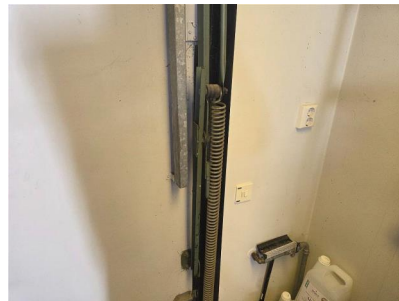
Det finns inget skyddshölje på fjädrarna till garageporten.  
Detta kan med fördel monteras för att minska risken för personskador.

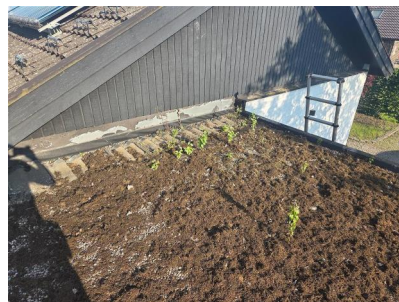
Garagetakets taktäckning som är av äldre gummiduk är inte inspekterbar då den är täckt av singel.  
Det noteras en visst växtlighet i singeln.

Tak har en begränsad livslängd. Eftersom husets taktäckning är äldre ökar risken för vatteninträngning. Detta i sin tur kan leda till fuktskador i underliggande konstruktioner.

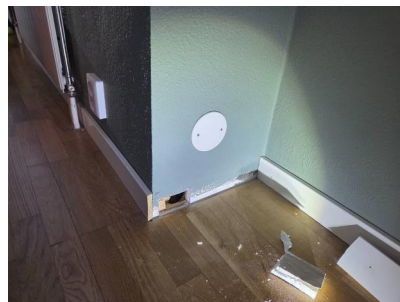
En golvlist demonterades från ytterväggen i gillestugan mot väster. Ett provhål gjordes i gipsskivan samt bakomvarande träregel. Via provhålet kan man notera en stående regel, dock går det inte att notera någon syll då denna regler troligtvis är nedgjuten i betongenplattan. Ingen avvikande lukt kunde upplevas via provhålet. Fuktkvoten i träregeln vid provhålet uppmättes till mellan 11-12%

Risk för mikrobiell tillväxt föreligger om den relativa fuktigheten i den omgivande luften är över 75% vilket i gran- och furuvirke motsvarar en fuktkvot på ca 17%. Vid en långvarig fuktkvot på >28% finns risk för rötskador.

I källarens ytterväggkonstruktioner finns undertrycksventilation installerad. Syftet med denna installation är att hålla fuktigheten i väggen på en så låg nivå att ingen tillväxt av mikroorganismer är möjlig. För att detta ska fungera är det viktigt att fläkten är i kontinuerlig drift så att fuktigheten inte stiger. Skulle förutsättningarna ändras kan mikrobiella skador uppstå, finns träskyddsbehandlat virke kan även en kemisk lukt uppstå.

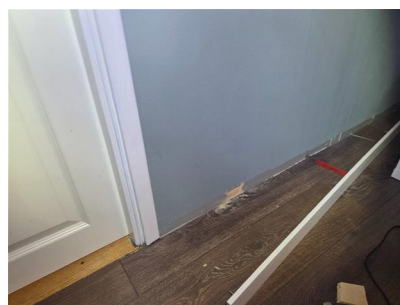
En golvlist demonterades från innerväggen i allrum in mot tvättstugan. Ett provhål gjordes i träfiberskivan. Via provhålet kan man se en tillsynes obehandlad syll som ligger ovanpå betongplattan utan någon fuktspärr mellan syllen och betongplattan. Ingen avvikande lukt kunde upplevas via provhålet. Fuktkvoten i syllen uppmättes till mellan 11-12%.

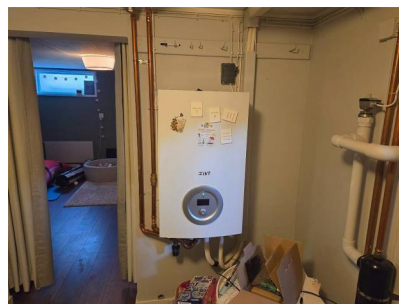
Luft/vattenvärmepumpens innedel är olämpligt placerad.

När Luft/vattenvärmepumpen finns i ett utrymme utan tätskikt ökar risken för fuktnrelaterade skador i omkringliggande konstruktioner vid ett läckage.
