Uppdragsnummer 70236  
2025-099

## ÖVERLÅTELSEBESIKTNING

SÄVJA 48:3

Kypertvägen 5, 757 57 Uppsala

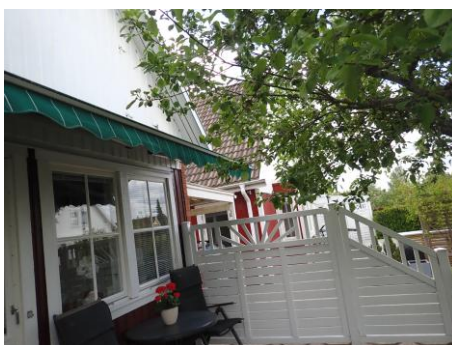
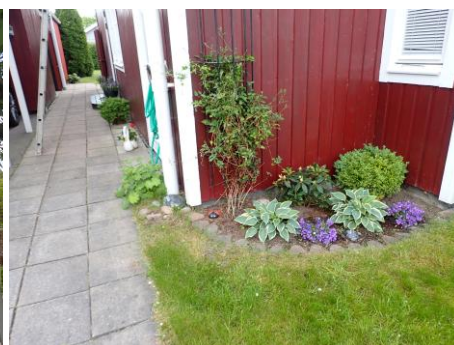
Närliggande planteringar och träd. Se även riskanalys.

Närliggande planteringar kan komma att påverka grundkonstruktioner, fasader vind och tak negativt då rötter underminerar grundkonstruktioner (med risk för sättningsskador) och grenar fuktblastar fasader. Takkonstruktioner kan även påverkas negativt (nedskräpning av tak, flyttande av takpannor och liknande) samt att planteringar kan täppa till luftspalter vid takfot.

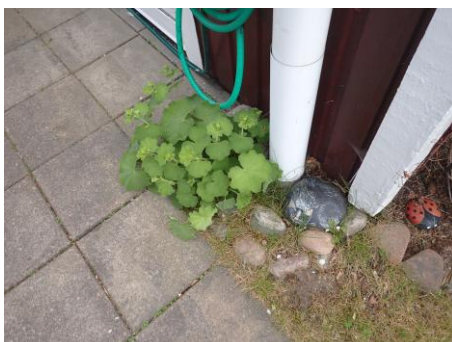
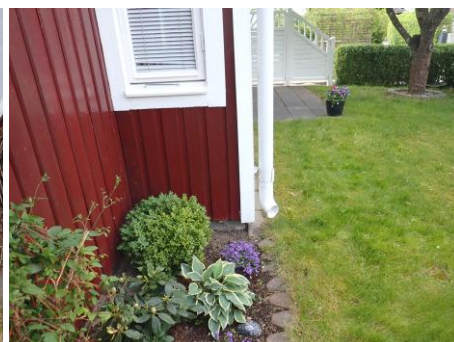
Lövsilar saknas på stuprör i marknivå.

Dagvatten från stuprör med utkastare leds inte bort från husgrunden.

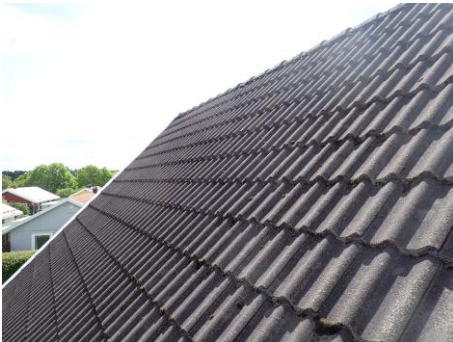
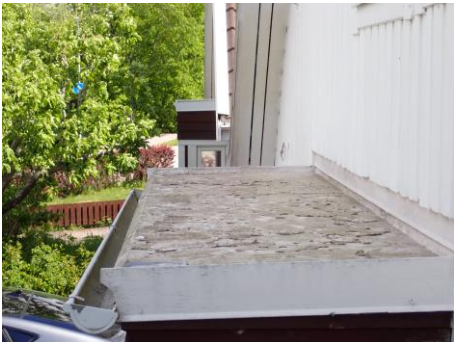
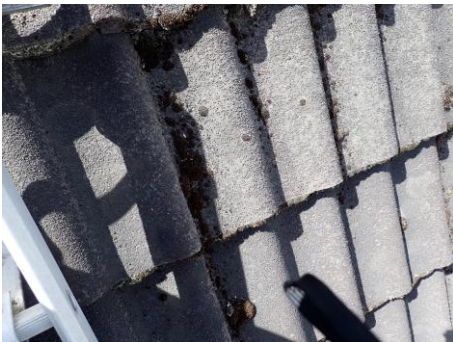
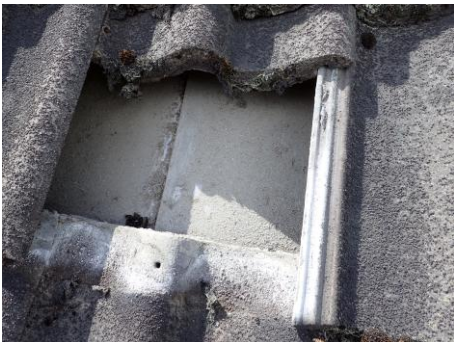
| Yttertak: | <p>2 NOTERINGAR</p> <p>Äldre takfönster är en känd riskkonstruktion samt att ett fönsterglas är sprucket.<br/>Tak med underliggande takboard är en känd riskkonstruktion.<br/>Mindre mosspåväxt förekommer på takpannorna.<br/>Nockbandet är torrt och sprött.<br/>Skärmtaket är färgflagnande.<br/>Med anledning av ovanstående noterade brister, svaga punkter se även riskanalys.<br/>Taket är av säkerhetsskäl endast besiktigad begränsat från markstege vid takfot samt i anslutning till takstegen.</p> <p>3 RISKANALYS</p> <p>Huset har undertak av takboard. Det är känt att takboard är relativt fukt känslig och att det ofta uppträder missfärgningar/fuktfläckar på grund av att snö/regn kan leta sig in under plåtbeslag och takpannor vid hårda vindlaster eller trasiga takpannor och brister vid takplåtar. Om så är fallet kan detta orsaka fukt, mögel och/eller rötelaterade skador i underliggande konstruktioner. Viktigt att noterade brister på taket som dåliga plåtar, trasiga takpannor och liknande åtgärdas då underlagstaket inte har något vidare fuktmotstånd. Det rekommenderas att kontinuerlig och löpande kontroll sker av tak och vindsutrymmena för att säkerställa att förhållandena inte förändras/förvärras.</p> <div></div> |

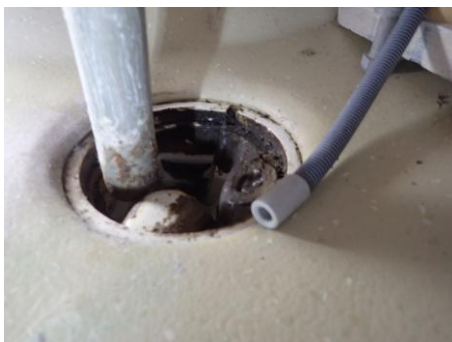
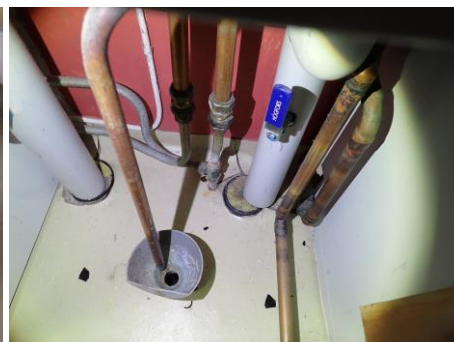
| Tvättstuga: | <p>2 NOTERINGAR</p> <p>Äldre tät och ytskikt.<br/>Otäta rör genomföringar i golv.<br/>Fog i golvmattan är på väg isär.<br/>Vägg nära golvbrunn.<br/>Klämringen i golvbrunnen sitter löst.<br/>Med anledning av ovanstående noterade brister, svaga punkter se även riskanalys.</p> <p>3 RISKANALYS</p> <p>Rör genomföringar i våtzon 1 innebär en ökad risk då det är svårt att täta fullgott runt tappvatten och värmerör.</p> <p>Vägg nära golvbrunn är en risk ur fuktsynpunkt då det kan försvåra tätningen runt golvbrunnen. Om brister i tätningen skulle uppstå/förekomma kan skador förekomma/uppstå i anslutning till de noterade bristerna.</p> <p>Äldre tät/ytskikt har nedsatt funktion vilket innebär att ytskiktet/tätskiktet inte längre kan garanteras vara vattentätt och risk finns för att vatten tränger igenom ytskiktet/tätskiktet.</p> <p>Ovanstående kan leda till att fukt, mögel och/eller rötrelaterade skador kan förekomma/uppstå i anslutning till noterade brister/svaga punkter.</p> |

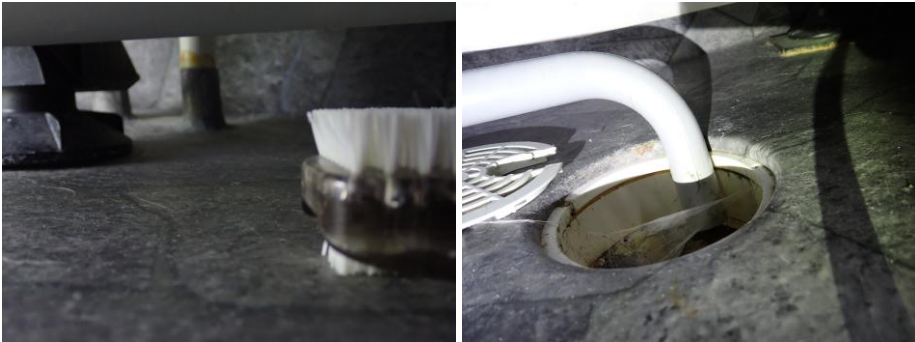
| Wc/Bad: | <p><b>2 NOTERINGAR</b></p> <p>Rör genomföringar i våtzon 1, golv under badkar.<br/> Golvbrunnen är inte utbytt i samband med renoveringen.<br/> Lös klämring och förhöjningsring i golvbrunnen.<br/> Med anledning av ovanstående noterade brister, svaga punkter se även riskanalys.</p> <p><b>3 RISKANALYS</b></p> <p>Rör genomföringar i våtzon 1 innebär en ökad risk då det är svårt att tät fullgott runt tappvatten och värmerör.</p> <p>Ej utbytt golvbrunn i samband med våtrumsrenovering kan medföra att tätskikt, klämring och/eller brunnsmanschett ansluter sämre mot golvbrunnen.</p> <p>Lös klämring ökar risken för att vatten kan tränga ner under tätskiktet i anslutning till golvbrunnen.</p> <p>Förhöjningsring i golvbrunn är en risk om tätningen mellan ring och brunn av åldersskäl har brister.</p> <p>Ovanstående kan leda till att fukt, mögel och/eller rötrelaterade skador kan förekomma/uppstå i anslutning till noterade brister/svaga punkter.</p> <div data-bbox="563 860 1482 1200"> </div> |

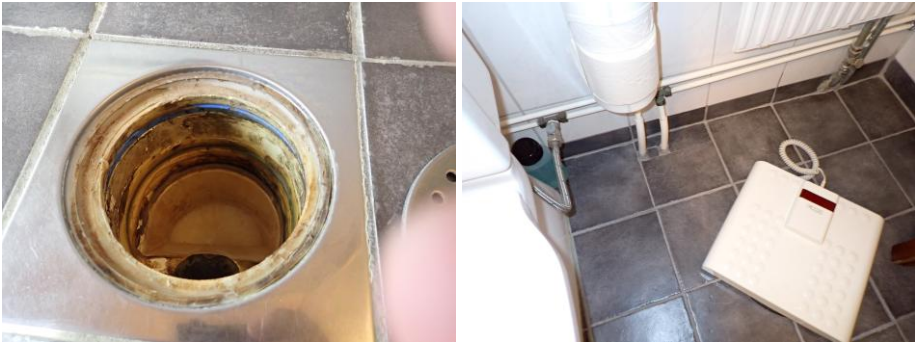
| Wc/Dusch: | <p>2 NOTERINGAR</p> <p>Rör genomföringar i våtzon 1, golv.<br/>Golvbrunnen är inte utbytt i samband med renoveringen.<br/>Förhöjningsring förekommer i golvbrunnen.<br/>Med anledning av ovanstående noterade brister, svaga punkter se även riskanalys.<br/>Anslutning av tätskikt mot golvbrunnen är inte besiktningsbart då den blockerades av golvbrunnsramen.</p> <p>3 RISKANALYS</p> <p>Rör genomföringar i våtzon 1 innebär en ökad risk då det är svårt att täta fullgott runt tappvatten och värmerör.</p> <p>Ej utbytt golvbrunn i samband med våtrumsrenovering kan medföra att tätskikt, klämringsring och/eller brunnsmanschett ansluter sämre mot golvbrunnen.</p> <p>Förhöjningsring i golvbrunn är en risk om tätningen mellan ring och brunn av åldersskäl har brister.</p> <p>Ovanstående kan leda till att fukt, mögel och/eller rötrelaterade skador kan förekomma/uppträda i anslutning till noterade brister/svaga punkter.</p> <div data-bbox="563 840 1482 1180"></div> |

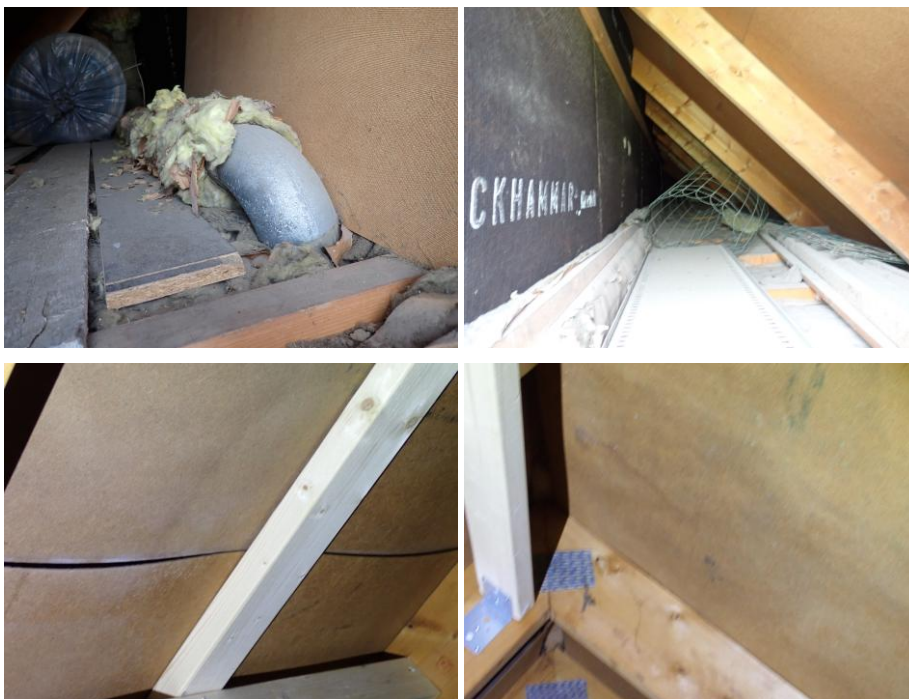
Mindre missfärgningar samt uttorkade fuktrosor förekommer på takboarden. Se även riskanalys gällande tak.

Luftspalter från sidovindarna bedöms vara bristfälliga. Se även riskanalys.

Kondensisolering saknas delvis på ventilationsrör.

Då mindre missfärgningar (mikrobiell påväxt) förekommer på takpanelen finns risk för att missfärgningarna kan komma att öka. Vinden bör ses över kontinuerligt så att man kan hålla uppsikt över eventuella framtida förändringar.

Om luftspalter inte öppnas upp finns risk för att ytterligare missfärgningar (mikrobiell påväxt) uppstår på bordskivorna.
