2025-12-15

## ÖVERLÅTELSEBESIKTNING

BÄLINGE-EKEBY 1:22

Skutåvägen 6, 743 82 Bälinge

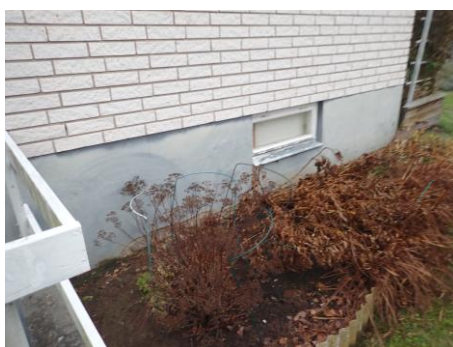
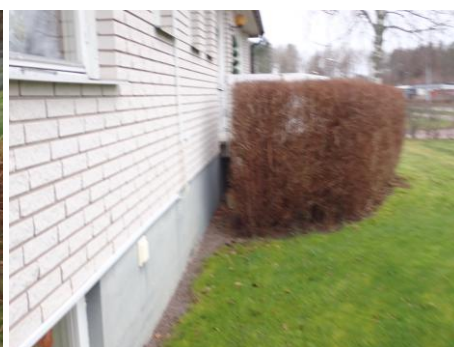
**Mark:**

Närliggande planteringar intill husgrund samt större träd i anslutning till huset. Se riskanalys.

Närliggande planteringar kan komma att påverka grundkonstruktioner, fasader vind och tak negativt då rötter underminerar grundkonstruktioner (med risk för sättningsskador) och grenar fuktbelastar fasader. Takkonstruktioner kan även påverkas negativt (nedskräpning av tak, flyttande av takpannor och liknande) samt att planteringar kan täppa till luftspalter vid takfot.

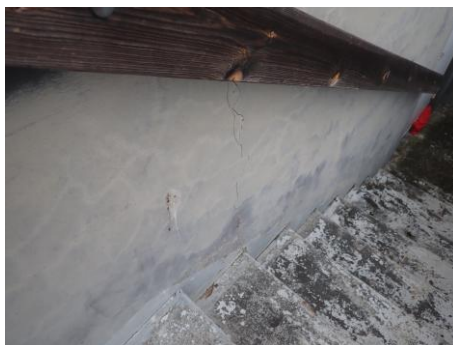
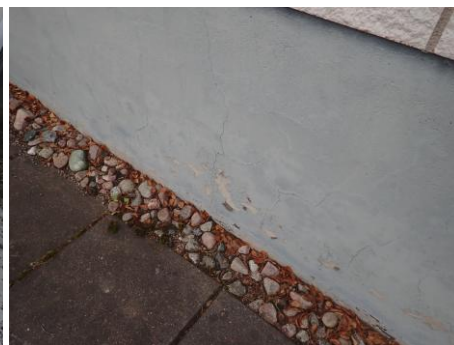
**Grundmur/Hussockel:**

Källargrund är en känd riskkonstruktion. Äldre dränering och tätskikt runt husgrunden. Med anledning av ovanstående noterade brister, svaga punkter se riskanalys. Mindre sprickor och färgflagningar i sockelputsen.

Risk föreligger för att inklädda delar och/eller trädetaljer samt övrigt organiskt material som ansluter mot golv och väggar (trösklar, limmer, textil, papperstapeter och dylikt) i källaren kan ha fukt, mögel och rötrelaterade skador med anledning av normalt förekommande fuktvandring genom grundmurar och golv samt om brister förekommer i dagvattenledningar, dränering och tätskikt. Risk föreligger även för färg och putssläpp på grundmurarna vid hög fuktbelastning. Eventuellt inbyggt/nyttjande av tryckimpregnerat virke i konstruktionen kan leda till kraftig avvikande lukt.

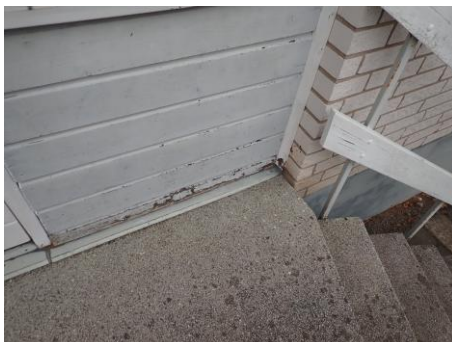
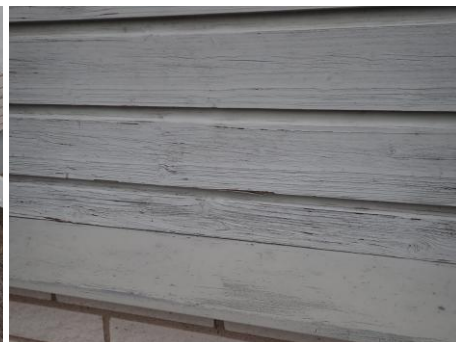
**Fasad:**

Fasadpanel som inte är utbytt har eftersatt underhåll och är urblekt, missfärgad och färgskadad.  
Enstaka mindre spricka i kalksandstensfasaden.

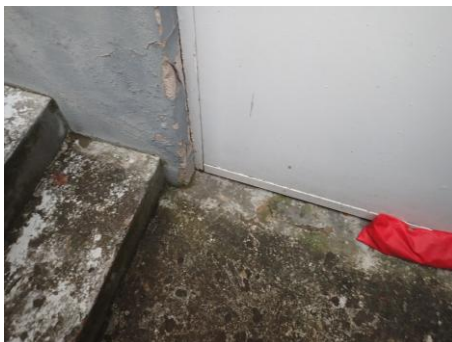
**Dörrar:**

Källardörren är fuktskadad i bottenstycket och sitter i utsatt läge.

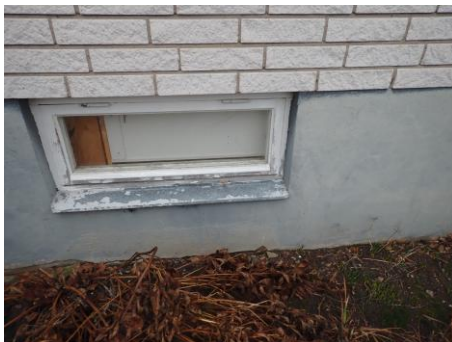
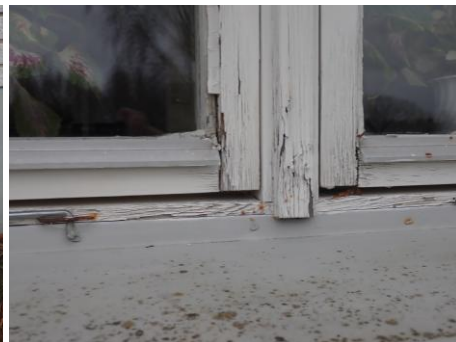
**Fönster:**

Fönster med eftersatt underhåll och fönster är färg och kittskadade.  
Plåtdetaljer är färgflagnande.

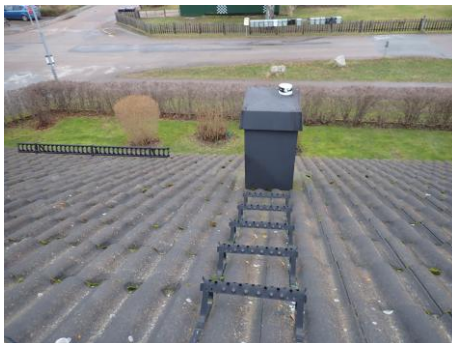
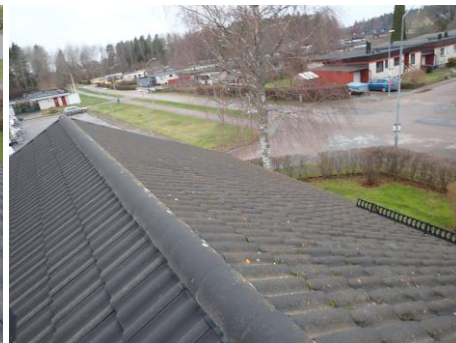
**Yttertak:**

Mindre mosspåväxt förekommer på takpannorna.  
Taket är av säkerhetsskäl endast besiktigad begränsat från markstege vid takfot samt i anslutning till takstegen.

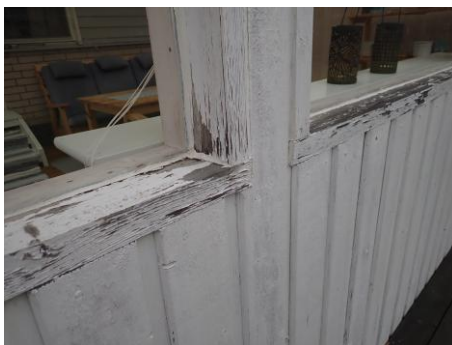
**Glasaltan:**

Fönsterbleck saknas.

Trädetaljer med eftersatt underhåll och virket är färgflagnande.

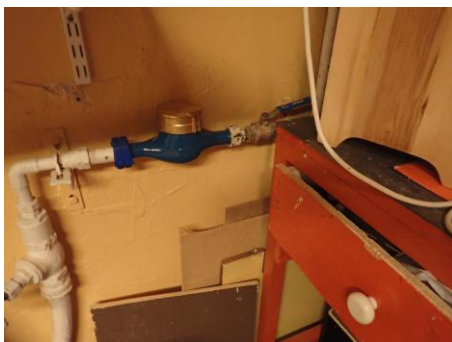
Hobbyrum:

Inkommande vatten i utrymme utan tätskikt och golvbrunn.

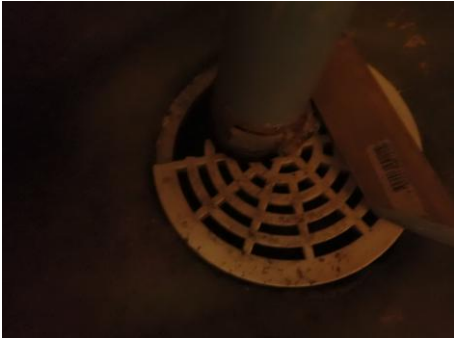
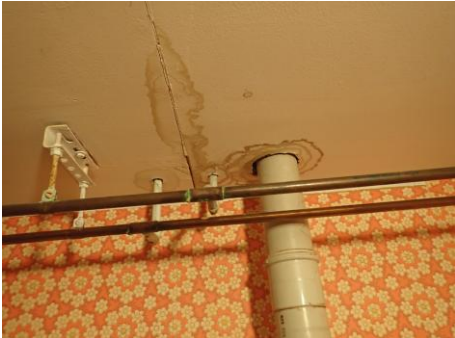
| Tvättstuga: | <p>Äldre tät och ytskikt.<br/> Otäta rör genomföringar i golv.<br/> Våtrumsmattan har släppt från underlaget, särskilt i anslutning till golvbrunnen.<br/> Klämringen i golvbrunnen sitter löst.<br/> Uttorkade fuktrosor förekommer i innertak under kök/diskbänk.<br/> Med anledning av ovanstående noterade brister/svaga punkter är våtrummet i stort behov av renovering. Beakta att under/bakomliggande fukt, mögel och/eller rötskador kan förekomma i anslutning till våtrummet.</p> |

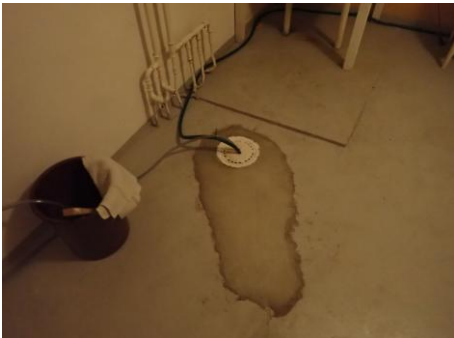
| Pannrum: | <p>Tätskikt saknas på golv (ej krav i betongvalv).</p> |

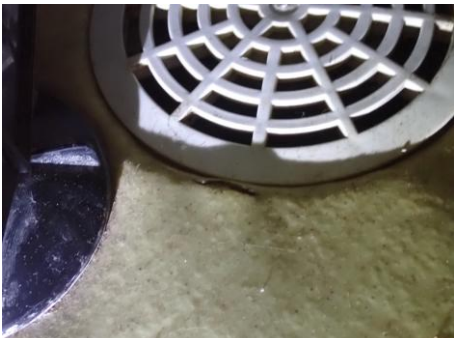
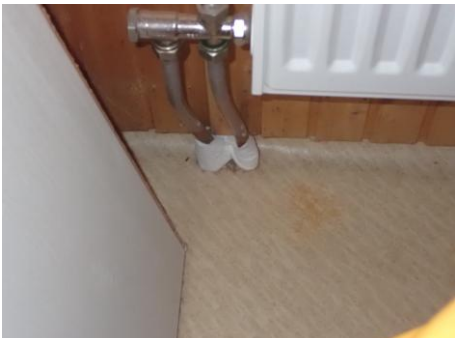
| Bad/Bastu: | <p>Äldre tät och ytskikt.<br/> Otäta rör genomföringar i golv.<br/> Våtrumsmattan har släppt från underlaget, särskilt i anslutning till golvbrunnen.<br/> Klämringen i golvbrunnen sitter löst.<br/> Med anledning av ovanstående noterade brister/svaga punkter är våtrummet i stort behov av renovering. Beakta att under/bakomliggande fukt, mögel och/eller rötskador kan förekomma i anslutning till våtrummet.<br/> Bastun är inte färdigställd och nyttjas som förråd.</p> |

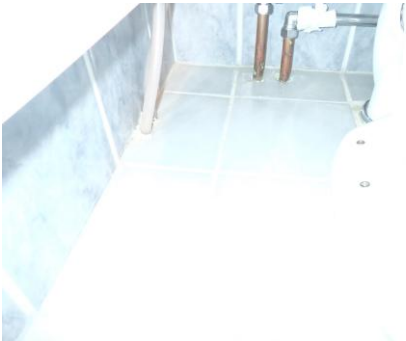
| Wc: | <p>Trycksatta rör i golv vilket inte uppfyller gällande branschregler vid tidpunkten för utförandet.</p> |

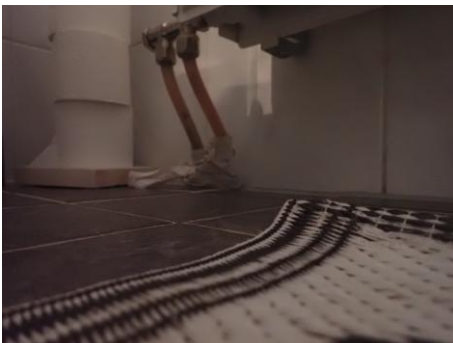
| Wc/Dusch: | <p>Trycksatta rör i golv vilket inte uppfyller gällande branschregler vid tidpunkten för utförandet.</p> |

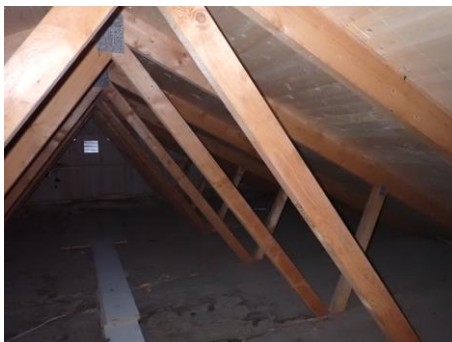
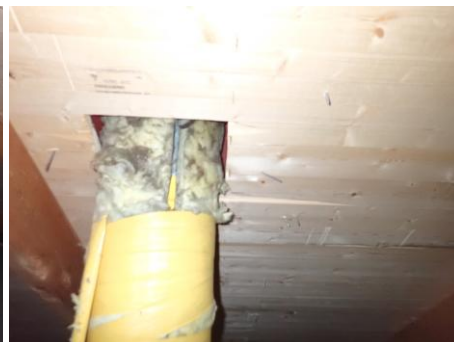
**Vind**

Godkänd landgång saknades delvis och vinden är endast besiktigad från den godkända landgången. Kompletterande besiktning erfordras om landgång anordnas.
