# Besiktningsprotokoll

Försäkringsbesiktning för Anticimex Säljarförsäkrat

| Fastighetsadress:<br>Jan Eriks Tvärväg 28 | |

| Besiktningsdatum:<br>2024-08-28 | Protokollnummer:<br>68399245 |

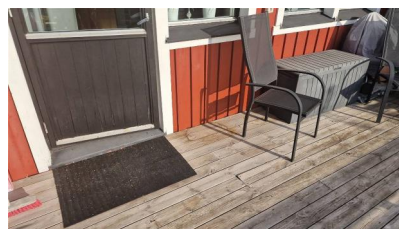
Delar av sockeln är obesiktigad då altanen döljer den bakomliggande konstruktionen.

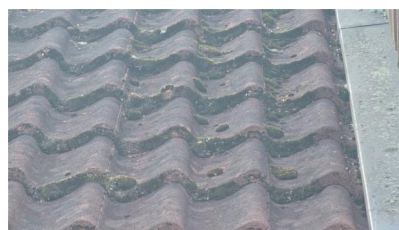
Yttertaket är äldre.  
Mindre mosspåväxt finns.

Takpannor, plåtdetaljer och underlagspapp har enligt vår bedömning en begränsad livslängd. Eftersom husets taktäckning är äldre har det ett minskat motstånd mot vatteninträngning. Detta i sin tur kan leda till fuktskador på träläkt och vidare ner i underliggande konstruktioner.

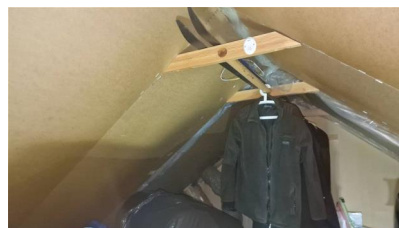
Vid kontroll av vinden uppmättes fuktvärden under kritisk fuktnivå för mikrobiell tillväxt och en normal lukt upplevdes.

Det finns risk för mikrobiell tillväxt om den relativa fuktigheten (RF) i den omgivande luften är över 75 %. I furuvirke motsvarar det en fuktkvot (FK) på 17 %.

Fuktkvoten i underlagstak/takbjälkar uppmättes vid besiktningstillfället till ca 9 - 10 %.

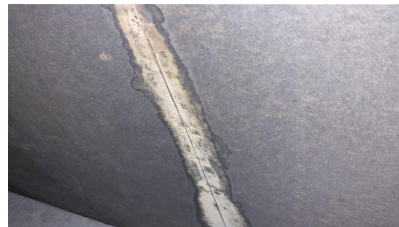
Vid kontroll av kryppgrunden noterades förhöjda fuktvärden men ingen lukt kunde noteras vid besiktningstillfället vare sig i grunden eller vid inträde till fastigheten. Grunden är gemensam med grannarna i fastigheten. Här bör man vidtaga åtgärder för att förbättra klimatet i grunden och få luften torrare.

Vid kontroll av konstruktion uppmättes fuktvärden över kritisk fuktnivå. Dock noterades ingen avvikande lukt vare sig i grunden eller vid inträde till fastigheten.

Uteluftsventilerade krypgrunder med bjälklag av organiskt material har ofta fuktskador på grund av naturlig fuktpåverkan. Detta kan resultera i mikrobiella skador.

Det finns risk för mikrobiell tillväxt om den relativa fuktigheten (RF) i den omgivande luften är över 75 %. I furuvirke motsvarar det en fuktkvot (FK) på 17 %.

Via glipor i blindbotten noteras:

Asfaboard (träfiberskivor under tvättstugan), isolering samt träfärgade reglar-

Fuktkvoten uppmättes till 19 - 20 %.

Det finns äldre fuktfläckar som härstammar från skadan i tvättstugan (se lämnade upplysningar). Här uppmäts inga avvikelser gällande fukt jämfört med övriga utrymmet.

För att undvika detta så måste grundens klimat bli torrare. Läs Anticimex faktablad om uteluftsventilerade krypgrunder för tips och råd.

Här kan det vara viktigt att veta att grunden är ett gemensamt utrymme som går under hela byggnaden.

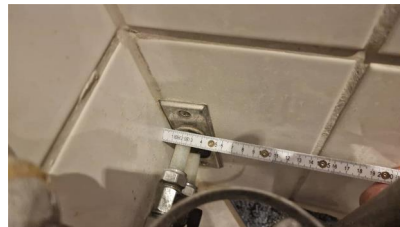
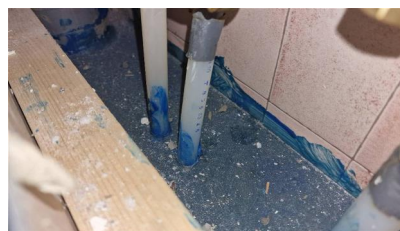
Våutrymmet har äldre yt-/tätskikt.  
Golvfallet är bristfälligt utförd.  
Förhöjningsring noteras.  
Rör genomföringar är placerad för nära vägg.  
Rörslitsen saknar skvallerrör och har bristfälligt tätskikt i botten.

Utrymmet är äldre och har passerat tiden för sin tekniska livslängd.

Vidare rekommenderas att duschen på entréplanet renoveras då det passerat sin tekniska livslängd. Detta är dock inget som behöver renoveras i närtid så länge man använder det med försiktighet och har duschkabinen kvar.

Renovering av utrymmet rekommenderas. Kontakta en behörig våtrumsentreprenör för en renovering. I samband med renoveringen bör omkringliggande konstruktioner kontrolleras för att upptäcka eventuella följdskador.

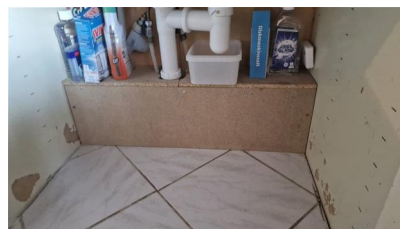
Fuktskydd saknas i diskbänkskåp.

Vidare noteras att kakel har släppt över spis.

Utan fuktskydd är det svårt att upptäcka läckage från rörledningar. Vatten kan då tränga in i omkringliggande konstruktioner och orsaka fuktskador.

För att upptäcka eventuella läckage, installera ett fuktskydd.

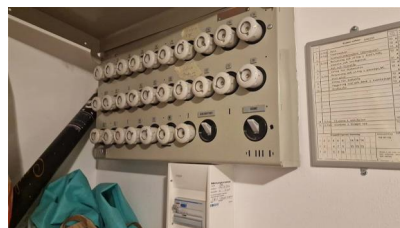
Jordfelsbrytare finns installerad vid el-centralen, gruppförteckning noteras.

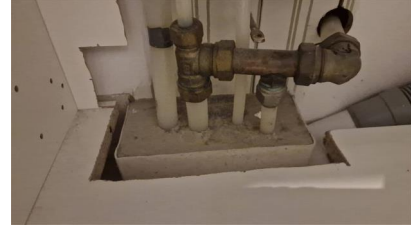
Rör genomföring finns i golv/golvklack.

Rör genomföringar i golvet medför en ökad risk för att vatten tränger ner i omkringliggande konstruktioner och orsakar fukskador.

Vidare noteras att mattan ej är utbytt under värmepump.

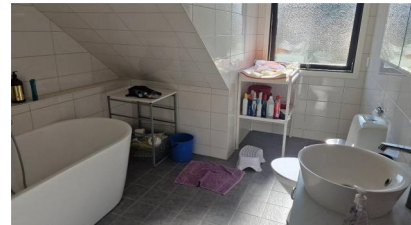
Normala fuktvärden indikerades mot klinker/kakel.

En viss fukt tränger alltid in bakom kakel/klinker via fogarna, detta är helt normalt och innebär inte att tätskiktet/ våtrumsisoleringen under kaklet/klinkern är bristfälligt eller ur funktion.

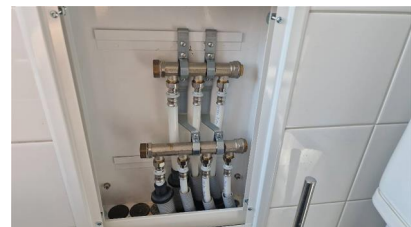
Stänkskydd finns ej i fördelnings-centralen.

Avsaknaden av plastsyddet medför en ökad risk att vatten tränger ner i väggkonstruktionen med fukskador som följd.
