ÖVERLÅTELSEBESIKTNING Säljklar

TRELLEBORG DOLKEN 14

Västra Vallgatan 34
231 64 TRELLEBORG

2024900

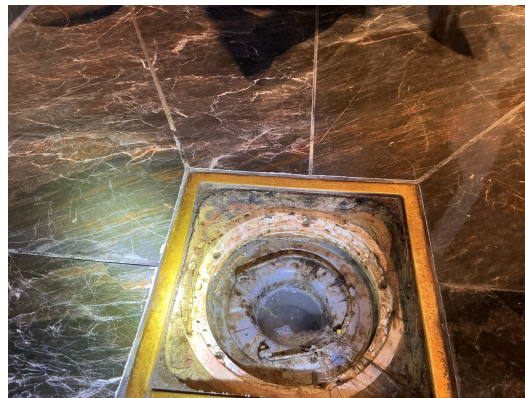
Duschrum

Brunnsmanschetten är avslutad på ett felaktigt sätt.

Då brunnsmanschetten är avslutad på ett felaktigt sätt (sticker ut under klämring) och inte enligt monteringsanvisningen, finns det risk att klämringen inte fäster i sitt koniska säte.

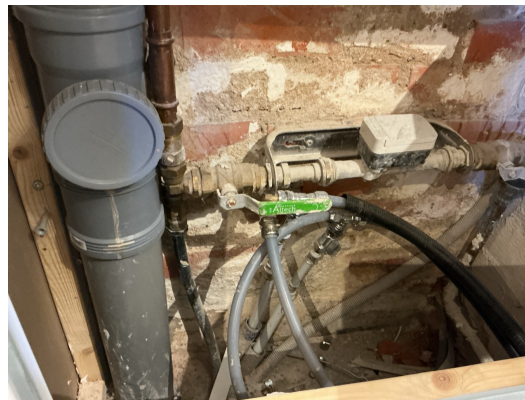
Hall

Rörkopplingar utan läckageskydd.

Då det noterats att det finns rörkopplingar utan läckageskydd finns det risk att det kan uppstå förhöjd fuktstatus i angränsande konstruktioner vid ett eventuellt läckage. Det noterades inga läckage vid rörkopplingarna. För att minska risken för skador vid läckage kan det kompletteras med fuktlarm/vattenlarm.

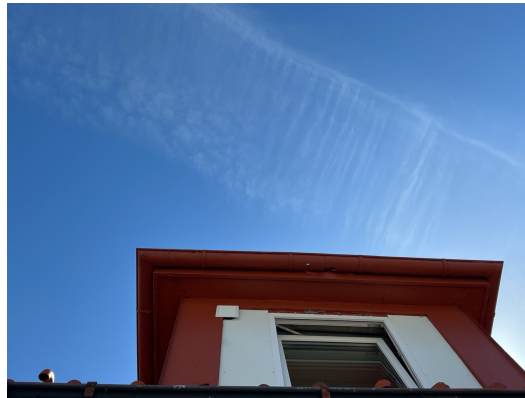
Trasig hängränna på kupa.

Då en trasig hängränna noterats, finns det risk att närliggande konstruktioner utsätts för en förhöjd fuktstatus.

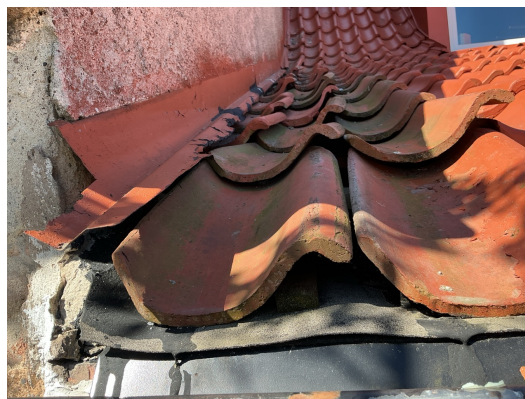
Takpannor som glidit ur sitt läge.

Då takpannor har glidit ur sitt läge finns risk att angränsande konstruktioner utsätts för förhöjd fuktstatus.

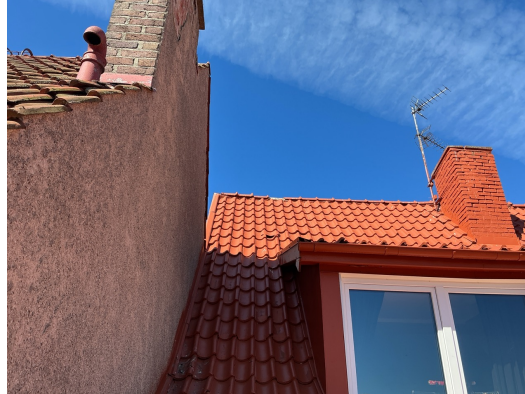
Taknock

Nockpanna saknas

Då nockpanna saknas finns risk att angränsande konstruktioner utsätts för förhöjd fuktstatus.

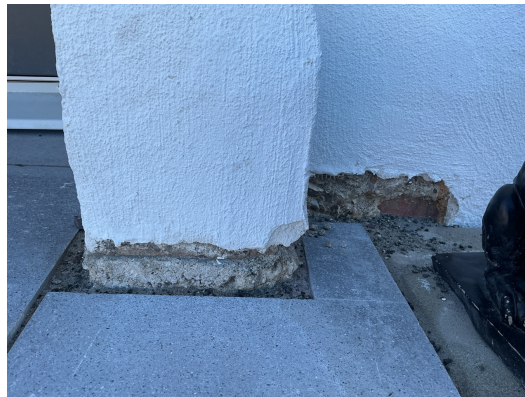
Putssläpp på fasad.

Då putsen släpper på fasad har denna benägenhet att ta upp mer vatten vid nederbörd.

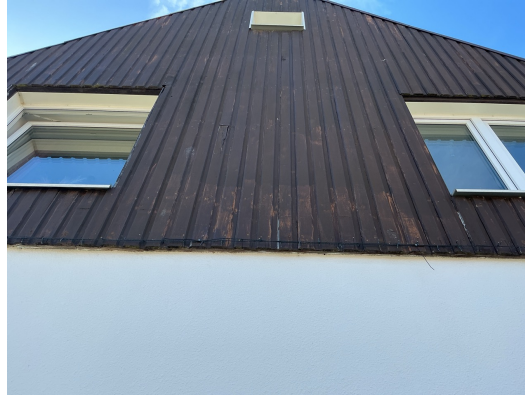
Rötskador på fasad.

I trä som har rötskador så försämras hållfastheten. Detta medför ökad risk för att fukt tränger in i angränsande konstruktion.
