Anticimex Överlåtelsebesiktning av småhus - nivå 1

Fastighetsbeteckning: Dannebroggen 22	
Fastighetsägare: Petrik och Kristen Clarberg	
Fastighetsadress: Möllevångsvägen 59	
Postnummer: 222 40	Ort: Lund

Besiktningdatum: 2024-04-22	Protokollnummer: 68219554
Temperatur: 2 °C	Väderlek: Klart
Tekniker: Thomas Holmgren	
E-post: Thomas.Holmgren@anticimex.se	
Kontor: Lund	
Närvarande: Fastighetsägarna

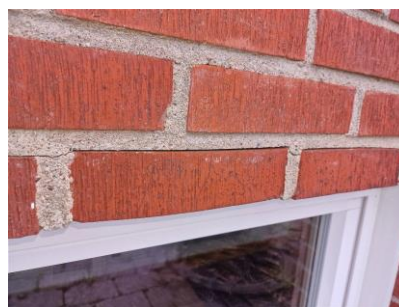
Sprickor förekommer ovan fönstervalv.

När armering rostar utvidgas den kraftigt vilket kan orsaka fogsläpp och sprickbildning i tegelfasader. Detta kan i sin tur leda till fuktskador i bakomliggande konstruktioner.

Vi rekommenderar kontakt med murarfackman för att bedöma orsak och omfattning samt för lämpliga åtgärdsförslag.

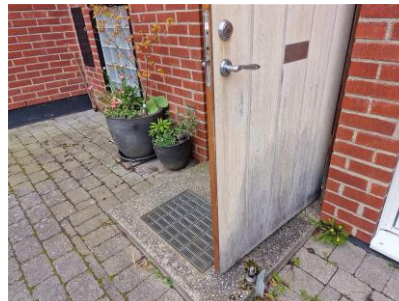
Dörr är i behov av målning/underhåll.

Dörrar där målningsbehov finns riskerar att få fukt- och rötskador på grund av sämre vattenavvisande förmåga.

För att öka livslängden på dörr rekommenderas målning och underhåll.

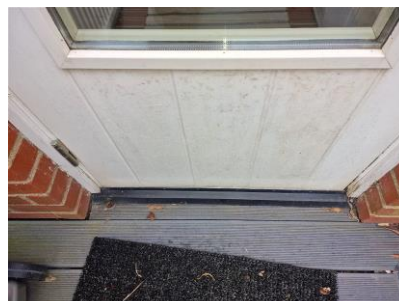
Dörrblad är uppsvällt i nederkant och dörr är i behov av målning/underhåll.

Dörrar där målningsbehov finns riskerar att få fukt- och rötskador på grund av sämre vattenavvisande förmåga.

För att öka livslängden på dörr rekommenderas målning och underhåll.

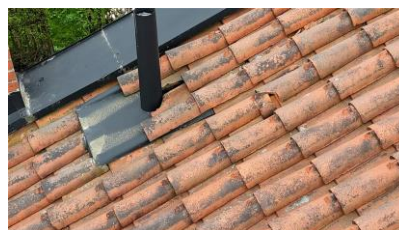
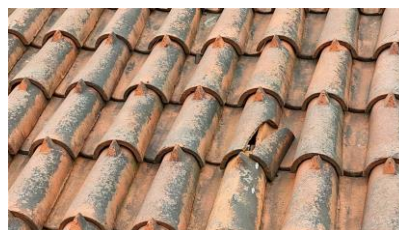
Yttertaket är äldre. På grund av hög höjd och avsaknad av säker tillträdesväg har taket inte beträffats. Inspektion har utförts med drönare vilket ger en överblicksbild av taket. Då fysisk inspektion inte har utförts har det inte gått att fastställa skicket på underlagspapp och liknande.

Vid inspektion med drönare observerades ett antal skadade takpannor.

Då det förekommer skadade/spruckna takpannor finns det risk för fuktskador på underliggande konstruktioner.

Takpannor, plåtdetaljer och underlagspapp har enligt vår bedömning en begränsad livslängd. Eftersom husets taktäckning är äldre har det ett minskat motstånd mot vatteninträning. Detta i sin tur kan leda till fuktskador på träläkt och vidare ner i underliggande konstruktioner.

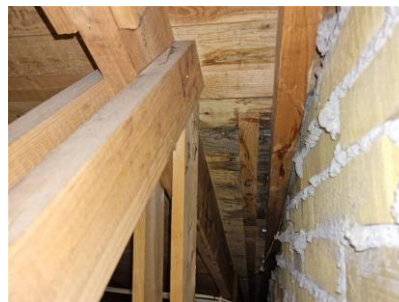
- Q** Underlagstaket har fuktfläckar vid skiljevägg mot granne. Vid besiktningstillfället förekom inga förhöjda fuktnivåer vid fuktfläck.

Fuktfläckar kan bero på olika saker, och kan vara ett tecken på en tidigare eller ett pågående läckage.

Vi rekommenderar en fördjupad undersökning för att bedöma orsak och omfattning, se även Tak.

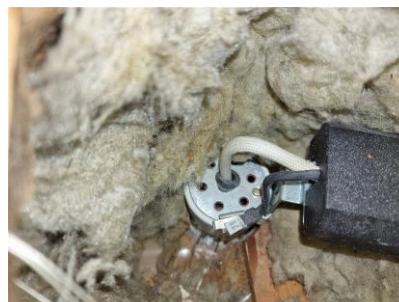
- A** Spotlights är monterade genom underlagstaket upp mot vind. Otätheter förekommer runt armatur.

Otätheter/glipor i innertak och vindsbjälklag ökar risken för att varm, fuktig luft tränger upp mot det vintertid kalla underlagstaket vilket kan medföra mikrobiella skador på vindsutrymmet.

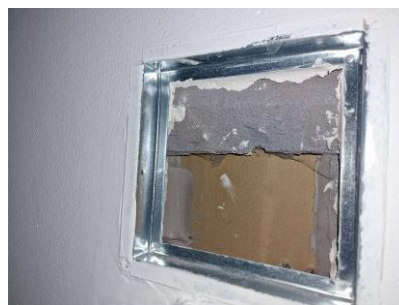
- Q** Blå lättbetong finns i byggnaden. Enligt fastighetsägaren finns blå lättbetong i innerväggar i souterrängplanet.

Denna typ av lättbetong är i vissa fall radonhaltig.

Vi rekommenderar en radonmätning eller att du kontrollerar om radonmätning har genomförts tidigare.

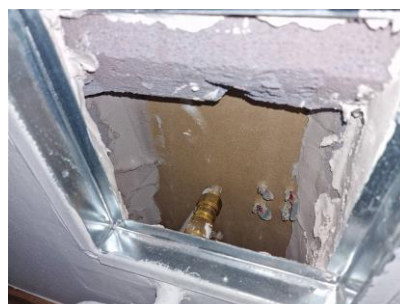
Rörslits saknar vattentät botten.

En rörslits ska ha en vattentät botten och vara försedd med skvallerrör. När det saknas ökar risken för att ett läckage inte upptäcks i tid. Det kan leda till fuktskador i omkringliggande konstruktioner.

För att lättare upptäcka ett eventuellt smygläckage i ett tidigt skede kan ett läckagelarm med fördel monteras.

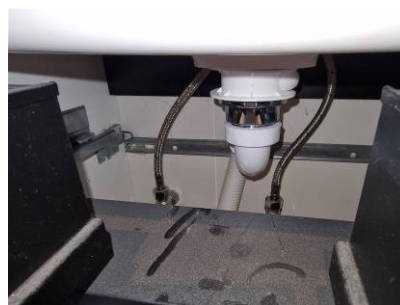
Droppläckage förekommer på avloppsanslutning under handfat.

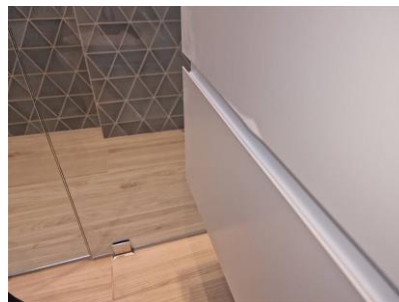
Kommod är fuktpåverkad.

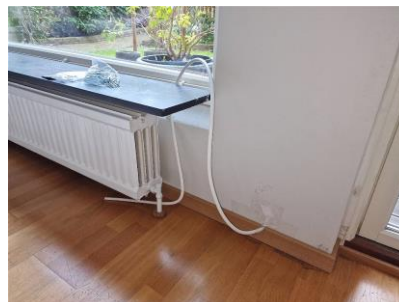
Kabel för belysning i trädäck är fördragen men inte inkopplad.

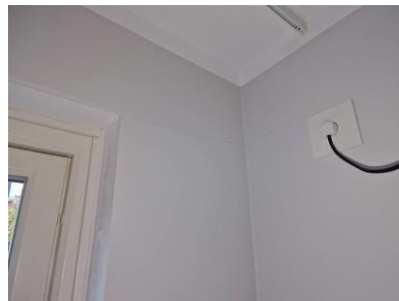
Mindre spricka finns i vägg.

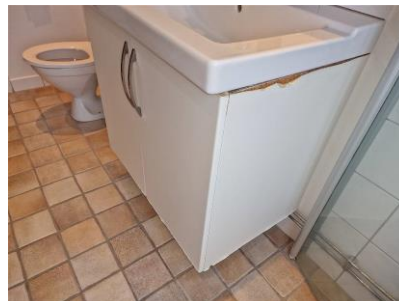
Kommod är fuktpåverkad, ytskiktet släpper.

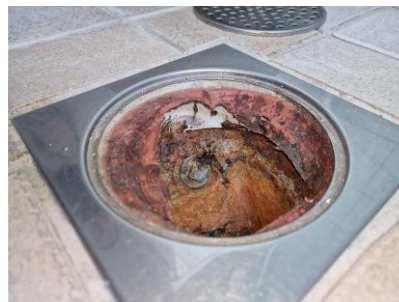
Golvbrunnen är inte utbytt i samband med renovering. Brunnen består av en äldre gjutjärnsbrunn med anslutet tätskikt. Förhöjningsring finns i brunnen och klämring finns inte.

Risk finns att det nya tätskiktet inte har kunnat anslutas till golvbrunnen på ett riktigt sätt, vilket kan leda till fuktskador i omkringliggande konstruktioner.

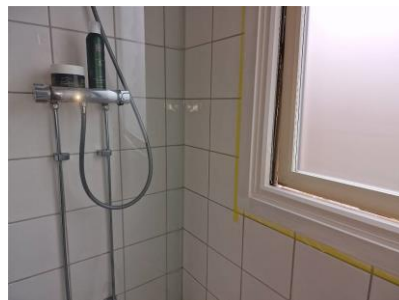
Fönster är placerat i duschzonen.

Fönstrets placering i våtutrymmet utgör en risk för fuktskador i fönster- och väggkonstruktionen.

För att minska risken för fuktskador på fönster och väggkonstruktion rekommenderas att man skyddar fönstret mot vattenbegjutning.

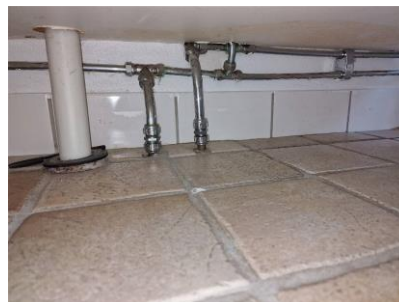
Rör genomföring finns i golv.

Rör genomföringar i golvet medför en ökad risk för att vatten tränger ner i omkringliggande konstruktioner och orsakar fuktskador.

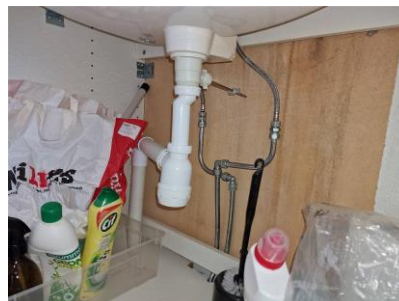
Vattenrör är inte fixerade i kommod.

När vattenrör inte är fixerade kan kopplingarna lossna pga vibrationer med läckage som följd.

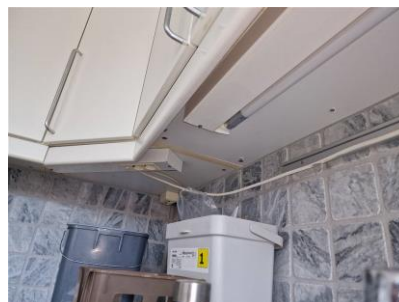
- ✎ Elkablar under köksskåp är inte förankrade.

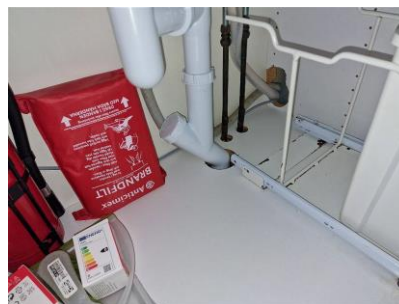
- ⚠ Fuktskydd saknas i diskbänkskåp.

Utan fuktskydd är det svårt att upptäcka läckage från rörledningar. Vatten kan då tränga in i omkringliggande konstruktioner och orsaka fuktskador.

För att upptäcka eventuella läckage, installera ett fuktskydd.

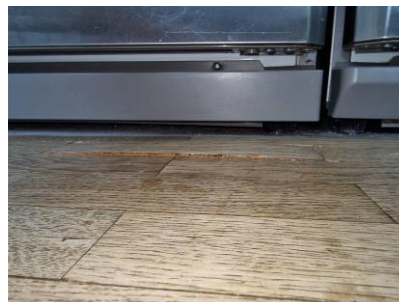
Fuktskydd saknas under kyl/frys. Ytgolv är fuktpåverkat i anslutning till kyl/frys.

Utan fuktskydd är det svårt att upptäcka läckage. Vatten kan då tränga in i omkringliggande konstruktioner och orsaka fuktskador.

För att upptäcka eventuella läckage, installera ett fuktskydd.
