# Besiktningsprotokoll

Anticimex Överlåtelsebesiktning av småhus - nivå 2

| Fastighetsadress:<br>Fjelle Byaväg 26 | |

| Besiktningsdatum:<br>2025-04-03 | Protokollnummer:<br>68927556 |

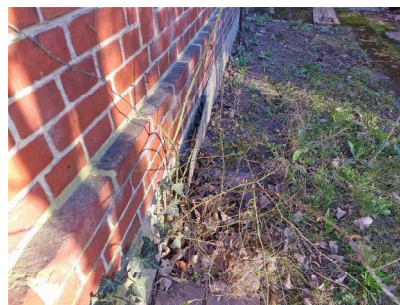
Fuktuppsug/putssläpp finns på sockeln.

Vi rekommenderar en fördjupad undersökning för att bedöma orsak och omfattning.

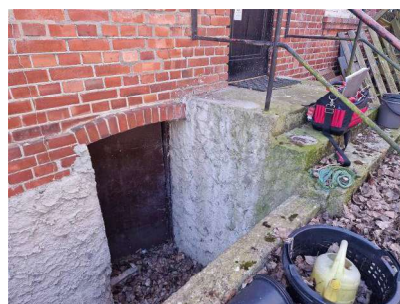
Trappan är motgjuten mot huset.

Eftersom trappan är motgjuten mot huset finns risk att vatten tränger in i anslutande konstruktioner vilket i sin tur kan leda till fuktrelaterade skador.

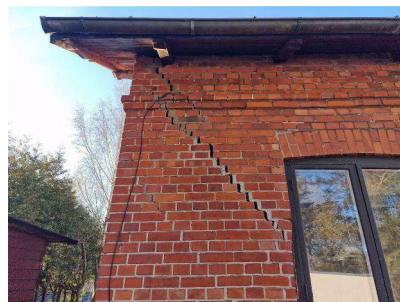
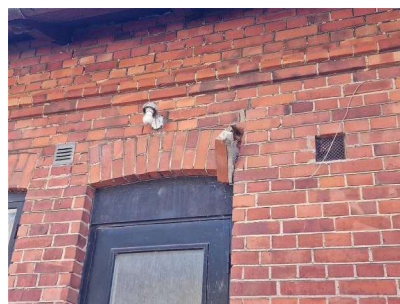
Kraftiga sättningssprickor finns i fasaden.  
Bruksfogar är bitvis vittrade, lösa tegelstenar förekommer.

Vi rekommenderar kontakt med konstruktör/byggfackman för att bedöma orsak och omfattning till sättningssprickorna samt för lämpliga åtgärdsförslag.

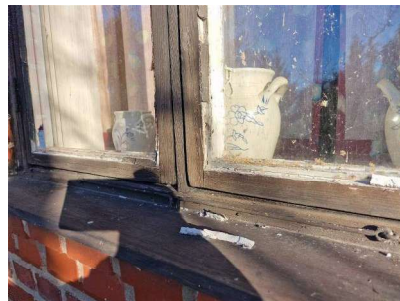
Fönster är i behov av målning/underhåll/byte.  
Enstaka fönster är i sämre skick.

Fönster där målningsbehov finns riskerar att få fukt- och rötskador på grund av sämre vattenavvisande förmåga.

För att öka livslängden på fönster rekommenderas målning och underhåll.

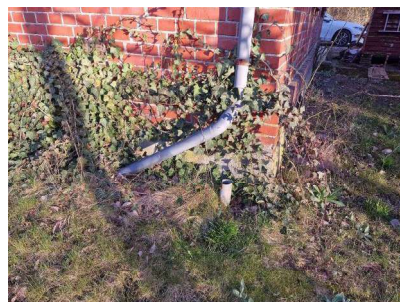
Stuprör är inte anslutet till markledning, avslutas intill husgrund.

Stuprör som inte är anslutet till markledning kan medföra en ökad fuktbelastning på grundmur/sockel som i sin tur kan leda till fuktrelaterade skador.

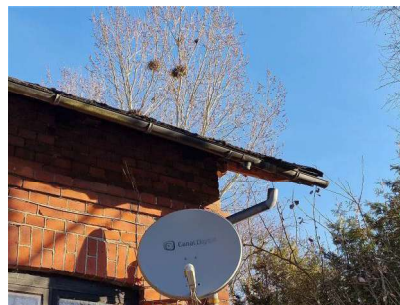
Hängränna saknas/är bristfälliga.

När hängrännor saknas utsätts fasad och grund för ökad fuktbelastning, vilket i sin tur kan leda till fuktskador i bakomliggande konstruktioner.

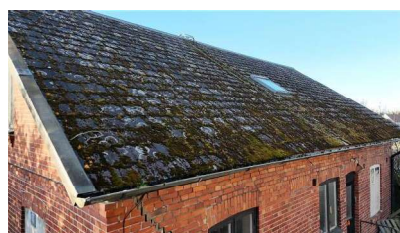
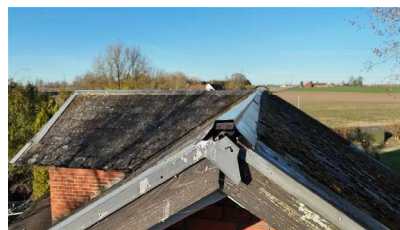
Eternittaket har uppnått sin tekniska livslängd. Bitvis förekommer kraftig mosspåväxt. Enstaka eternitplattor är ur läge. Tecken på tidigare inläckage förekommer i anslutning till takfönster då detta är utbytt, se även Sidovind nordväst.

Brister i taktäckningen kan leda till att regn- eller smältvatten tränger ner i underliggande takkonstruktion och orsakar fuktskador.

Vi rekommenderar att du kontaktar en takläggare för en vidare bedömning och omläggning av tak.

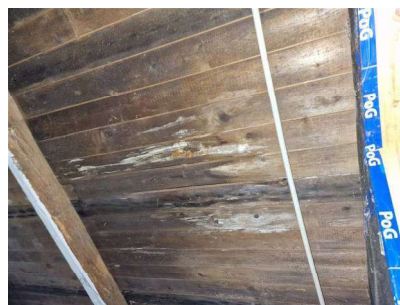
På vindsutrymmet konstateras att nyare regler har monterats vid takfönster, takfönster är modernt. Äldre fuktfläckar finns i underlagstaket och bitvis förekommer rötskador.

Inga förhöjda fuktnivåer förekommer i underlagstaket vilket tyder på äldre läckage och att åtgärder utförts.

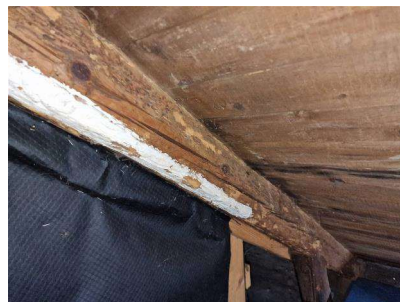
Angrepp av träskadeinsekter finns i enstaka takstolar, angrepp förefaller vara äldre.

I samband med en eventuell framtida takomläggning bör konstruktionen kontrolleras för att fastställa bärighet beroende på ny taktäckning.

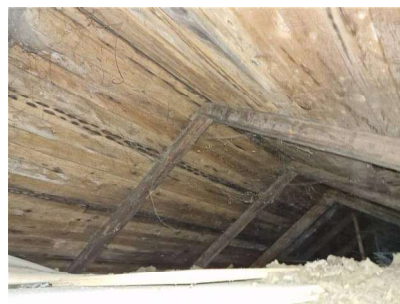
Mikrobiell påväxt/missfärgningar finns på underlagstaket.

Detta kan vara ett tecken på att vinden tillförs fukt inifrån bostaden. Observera att besiktning av bostadens ventilationssystem inte har ingått i uppdraget.

För att komma tillrätta med detta kan fukttillförseln inifrån bostaden behöva minskas. Det kan göras genom att ventilationen i bostaden förbättras samt att eventuella otätheter i vindsbjälklaget (tak-/väggvinklar, taklucka med mera) tätas. Läs Anticimex faktablad om uppvärmda vindsutrymmen för tips och råd.

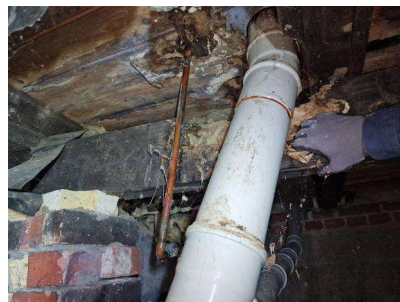
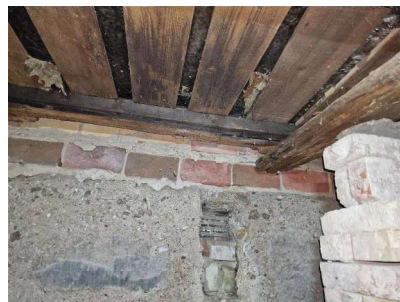
Vid inspektion av krypgrunden konstateras att bjälklaget ligger an mot grundmur och att rötskador förekommer i delar av bjälklaget. Träskyddsbehandlat virke förekommer i konstruktionen.

Delar av blindbotten har fallit ned och isolermaterial ligger bitvis på markytan.

Avdunstningsskydd finns inte på markytan och organiskt material finns på mark.

Utrymmet är allmänt fuktigt på mark, grundmurar och i bjälklag. Fuktskada finns under Dusch/Wc/Tvätt.

Fuktkvotsmätning (FK) utfördes i bjälklag med uppmätta värden på 14-18%.

Det finns risk för mikrobiell tillväxt om den relativa fuktigheten (RF) i den omgivande luften är över 75 %. I furuvirke motsvarar det en fuktkvot (FK) på 17 %.

Vid framtida renovering rekommenderar vi en fördjupad undersökning av bjälklaget och att rötskadade delar byts ut.

För att hålla krypgrunden torr efter renovering bör en krypgrundsavfuktare installeras.

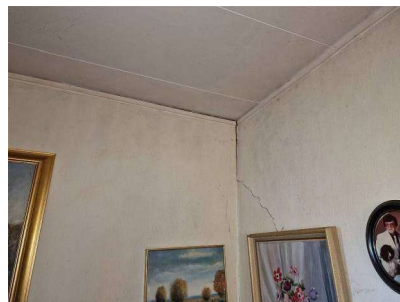
-Spricka/or finns i vägg, se även Fasad.

Vi rekommenderar en fördjupad undersökning för att bedöma orsak och omfattning.

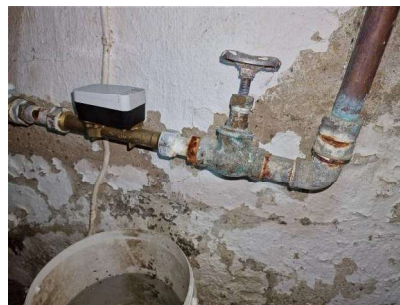
-Husets rör- /avlopp- /värmeledningssystem är äldre. Under vattenmätare i källare finns en spann med vatten.

Detta behöver inte betyda att systemen har några allvarliga brister, men äldre rör- /avlopp- /värmeledningssystem kan ha nedsatt funktion/brister på grund av sin ålder, vilket i värsta fall kan leda till läckage.

Vi rekommenderar att rörfackman kontaktas för att kontrollera husets rör- /avlopp- /värmeledningssystem samt för att hjälpa er med eventuella åtgärder. Observera att ingen besiktning av dessa system har ingått i uppdraget.

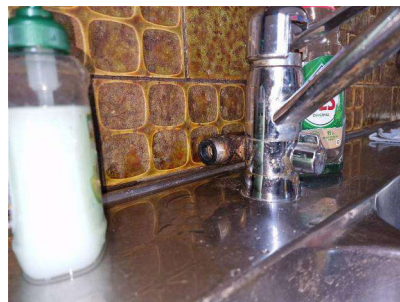
Diskmaskinsutlopp ovan vask är inte pluggat.

För att minska risken för vattenbegjutning bör utlopp pluggas.

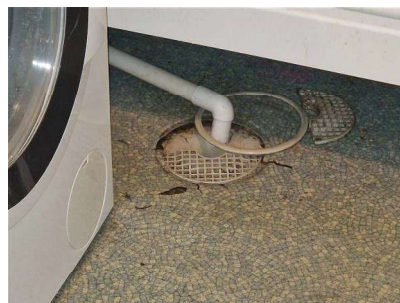
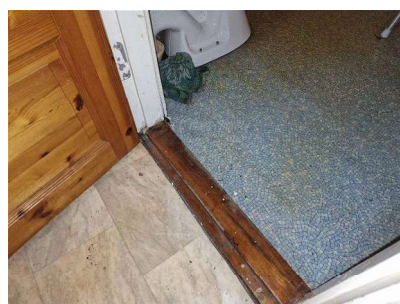
Utrymmet är i behov av renovering.

Skador finns på plastmatta vid brunn och fukt finns i konstruktionen. Golvfallet är bristfälligt, bakfall mot tröskel finns och tätskiktsanslutning mot tröskel finns inte.

Allvarliga brister finns i utrymmet vilket kan leda/har lett till fuktskador i bakomliggande och intilliggande konstruktioner.

Renovering av utrymmet rekommenderas. Kontakta en behörig våtrumsentreprenör för en renovering. I samband med renoveringen bör omkringliggande konstruktioner kontrolleras för att upptäcka eventuella följdskador.

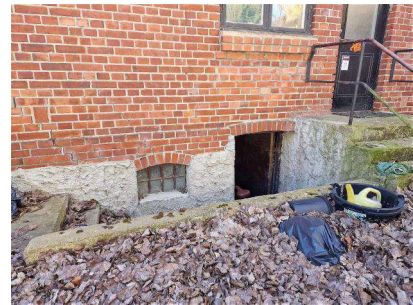
Trappräcke finns inte.

För att minska risken för fallskador kan ett trappräcke med fördel monteras.

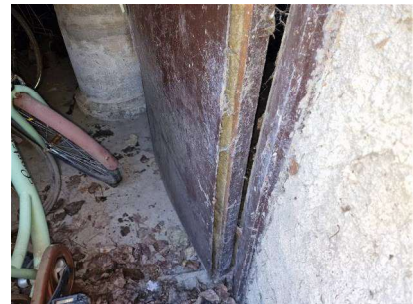
Ytterdörr är trasig.

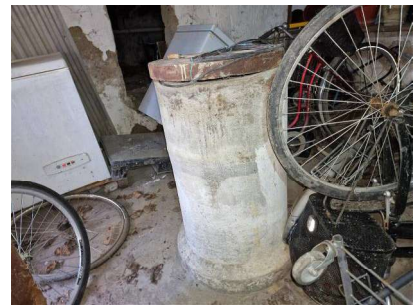
I källaren finns en brunn med dränkbar pump. Den dränkbara pumpen är ur funktion/avstängd.
