## Överlåtelsebesiktning av fastighet enligt jordabalken för säljare

| Adress | Körsbärsvägen 18, 247 47 Flyinge |
| Besiktningsnummer | 20220629-01 |
| Besiktningsdag | 2022-06-29 |

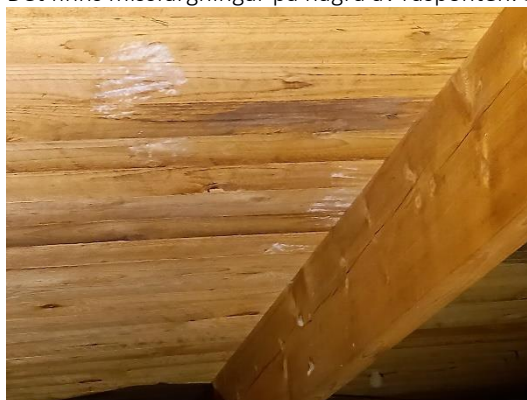
Det finns missfärgningar på några av råsponten. Se riskanalys 1.

Har man fått en mikrobiologisk missfärgning på vinden är det en indikering på att man har fått en förhöjd luftfuktighet på vinden så att mikrobiologisk tillväxt har uppstått. Den mikrobiologiska missfärgningen kan orsaka skador och dålig lukt. Inträngtt vatten kan leda till missfärgningar och skador i angränsande konstruktioner.

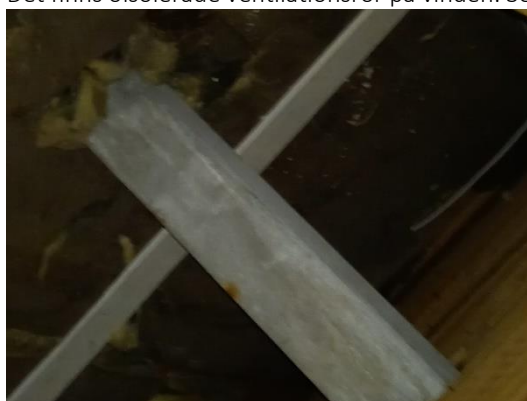
Det finns oisolerade ventilationsrör på vinden. Se riskanalys 1.

Oisolerade ventilationsrör utgör en risk för att skador kan komma att uppstå i ett kallt utrymme om kondens inträffar.

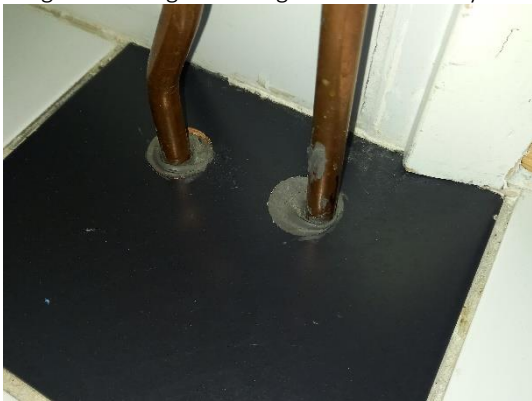
| Badrum | <p>Rör genomföringar finns i golvet. Se riskanalys 2.</p> <p>Fogen har lossnat intill en av klinkerplattorna.</p> <p>Bomljud noterades på klinkerplattorna.</p> <p>Ett fönster finns i våtzon 1. Se riskanalys 2.</p> <p>Det finns bomljud på några av klinkerplattorna i fönstersmygen.</p> <p>Golvbrunnen byttes inte vid renoveringen. Se riskanalys 2.</p> <p>Det finns en gjutjärnsbrunn i rummet. Se riskanalys 2.</p> <p>Fuktindikering är utförd utan indikering på fukt.</p> |

2. Rör genomföringar i våtzon 1 kan innebära en risk för att skador kan komma att uppstå ifall det är otätheter eller bristfälligt tätat kring rören. Vidare är detta en avvikelse från branschreglerna.

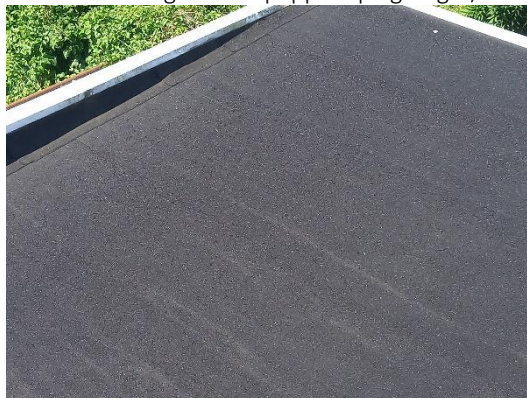
Det finns ett låglutande papptak på garaget/förrådet. Se riskanalys 4.

4. Om det blir stående vatten på ett låglutandepapptak så innebär det att takpappen kan frysa isär i skarvarna vilket kan leda till skador i underliggande konstruktioner.

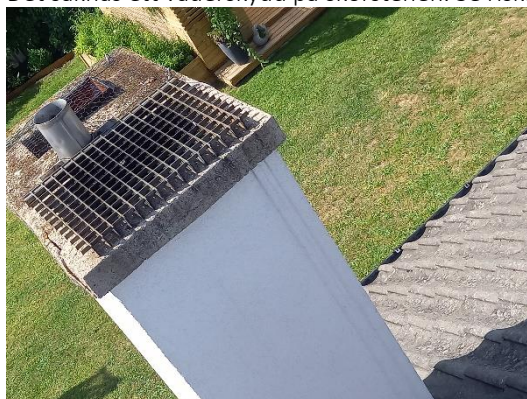
Det saknas ett väderskydd på skorstenen. Se riskanalys 4.

När skydd ovan skorstenen saknas så innebär detta en risk för att skador kan komma att uppstå, då det kan regna och snöa ner i skorstenen.
