Fukt

Villavägen 12

241 31 Eslöv

Beskrivning av skadan

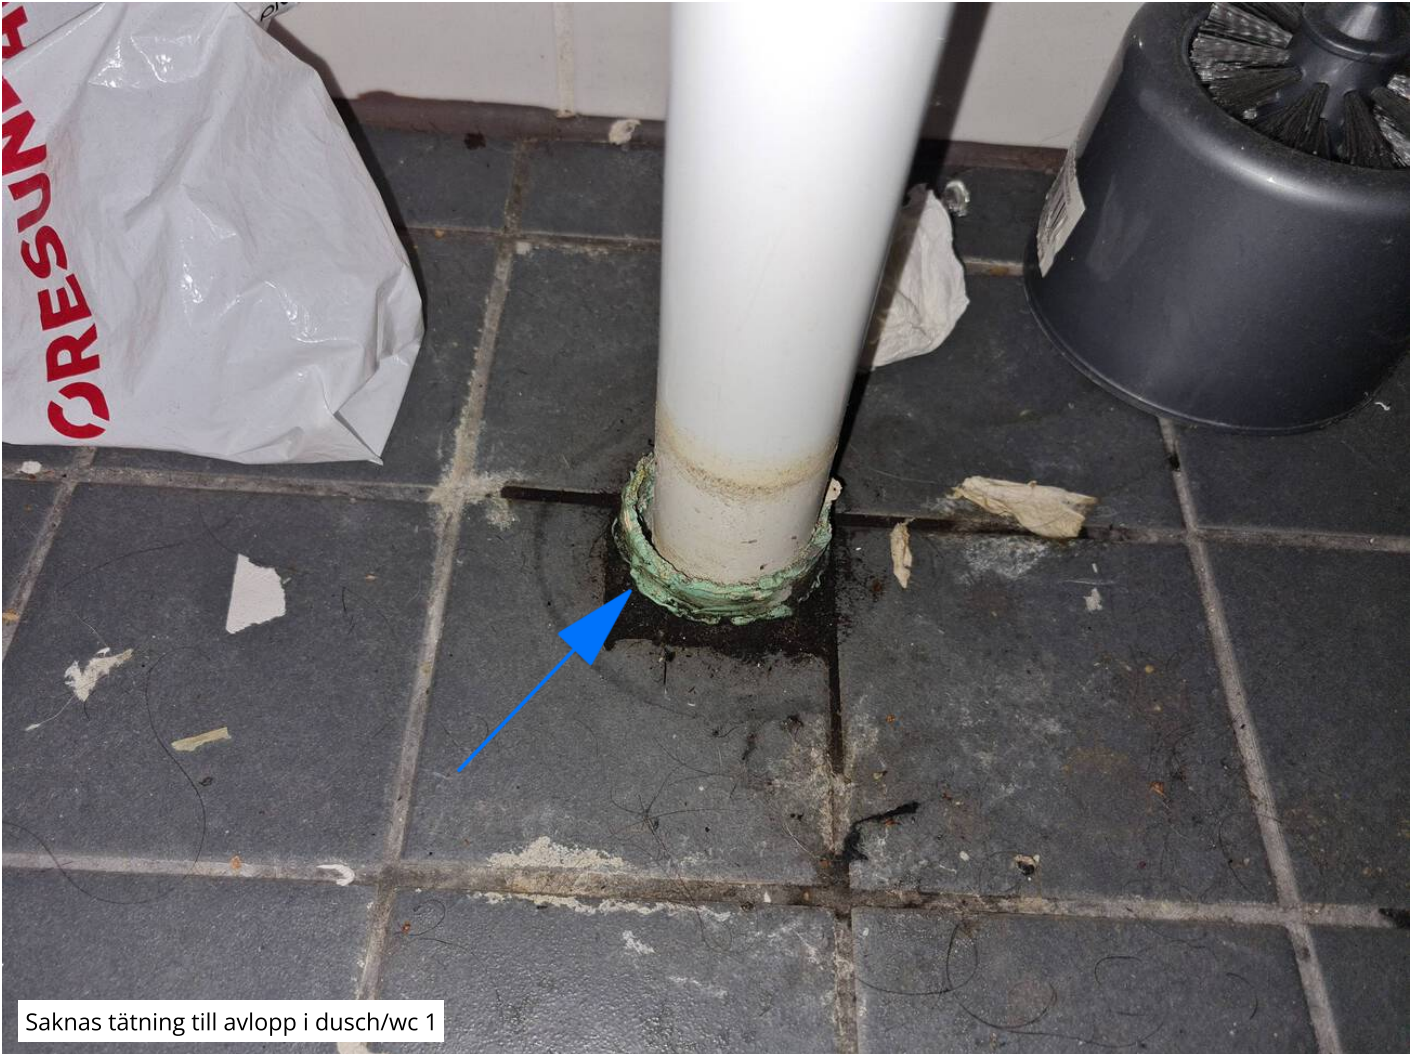
Dusch/wc 1, normal duschfukt. Saknas tätning till handfats avlopp.

Saknas tätning till avlopp i dusch/wc 1

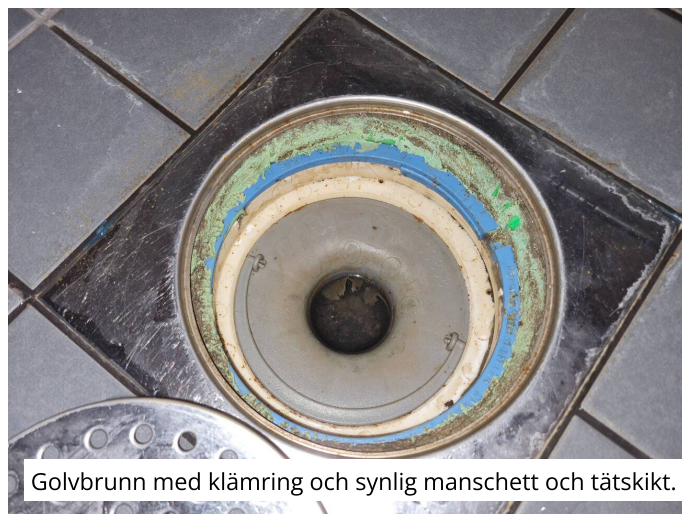
Normalt duschfukt i väggar och golv i duschzonen. Då fukt går in bakom kakel i fogarna och sedan ned till golvbrunn. Saknas tätning vid avlopp till handfat, se bild. Här kommer det upp doft från avloppet.

Golvbrunn med klämring och synlig manschett och tätskikt.

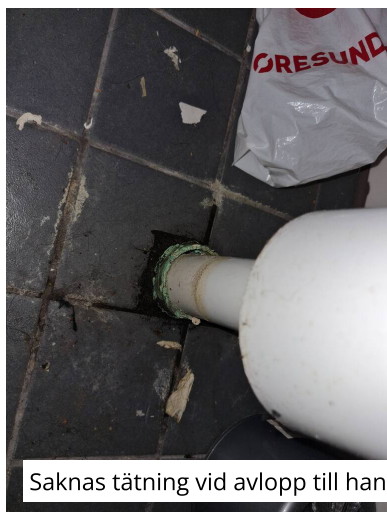
Saknas tätning vid avlopp till handfat.

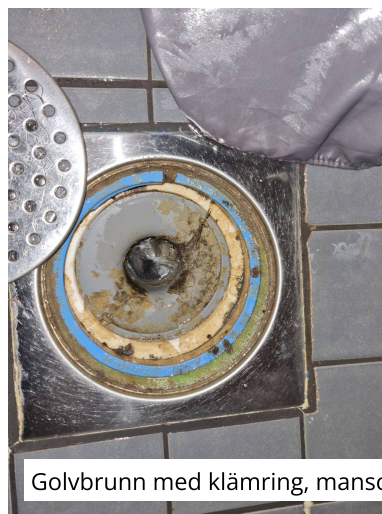
Vid besiktningen var det nyduschat. Även här är det normal duschfukt i väggar och golv i duschzonen. Då fukt går in bakom kakel via fogarna och sedan ned till brunn. Avlopp till handfat behöver tätas om då det är löst. Vattenlås i brunn sitter inte rätt i brunnen. Justeras.

Golvbrunn med klämring, manschett och tätskikt.

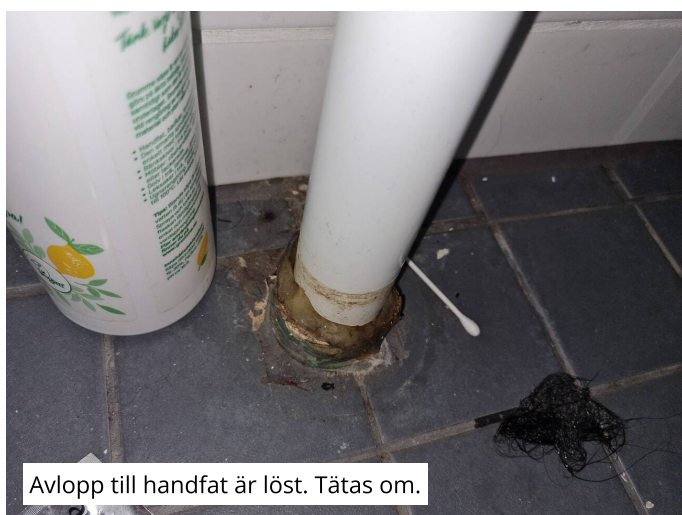
Avlopp till handfat är löst. Tätas om.

Dusch/wc 2, normal duschfukt. Tätas om vid handfatsavlopp.

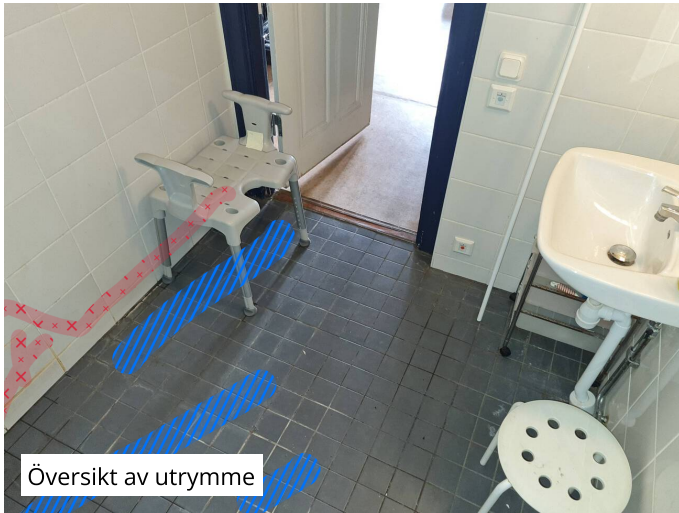
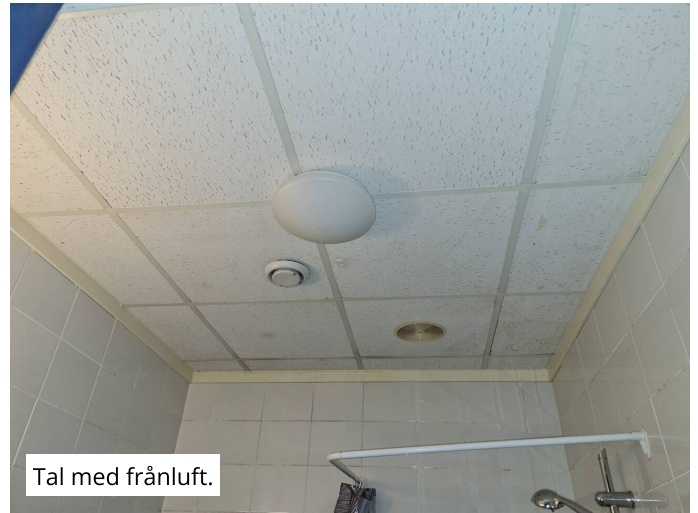
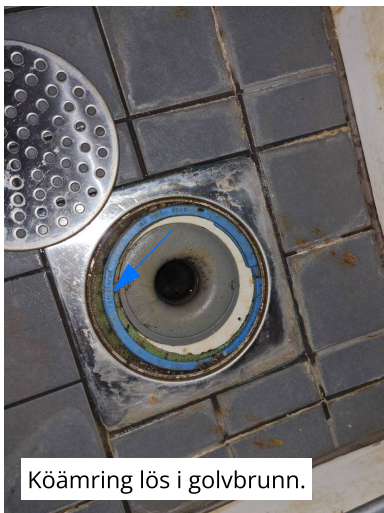
Bottenplan :
Dusch/WC

Här är klämring lös i golvbrunn och manschetter har släppt. Detta får en kakelsättare titta på om det går att göra något åt, annars får man göra om utrymme. Höga indikationer på golv och väggar. Gips bakom kakel är torrt från rum 3.

BV dusch/wc, manschett och klämring fixas till i golvbrunn.

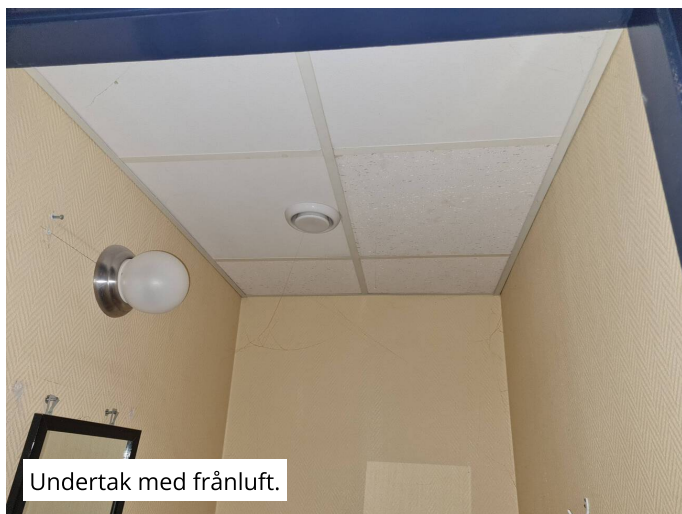
Undertak med frånluft.
