# Besiktningsprotokoll

Anticimex Överlåtelsebesiktning av småhus - nivå 1

| Fastighetsadress:<br>Skånska Gränden 5 | |

| Besiktningsdatum:<br>2025-09-08 | Protokollnummer:<br>69242624 |

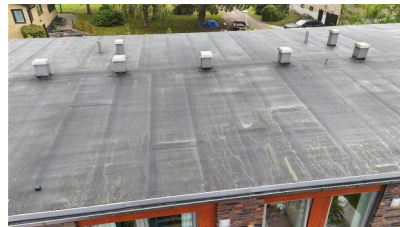
På grund av takets höjd och avsaknad av taklucka har taket endast inspekterats med drönare.

Inget att notera.

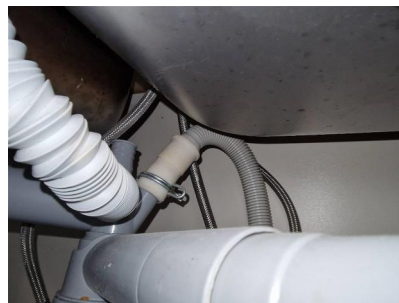
Upphängningsbygel saknas på avloppsslang från diskmaskinen.

När upphängningsbygel saknas ökar risken för brott på slangen med läckage som möjlig följd.

För att hindra brott på avloppsslang rekommenderas komplettering av upphängningsbygel.

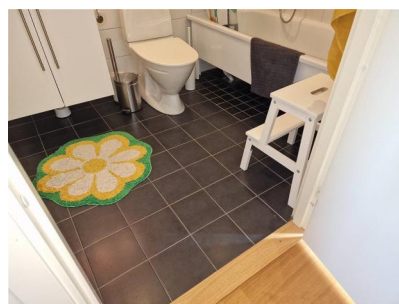
Golvets lutning mot golvbrunnen är bristfälligt utanför området för dusch, planfall förekommer.

Brister i golvets och/eller tätskiktets lutning medför risk för att vatten tränger in i omkringliggande konstruktioner/utrymmen vilket i sin tur orsakar fuktrelaterade skador. Det medför också ökad risk för att vatten blir stående i golvets lågpunkter, vilket kan orsaka missfärgningar på klinker/fogar.
