# Besiktningsprotokoll

Anticimex Överlåtelsebesiktning av småhus - nivå 1

| Fastighetsadress:<br>Flyingevägen 36 | |

| Besiktningsdatum:<br>2026-01-22 | Protokollnummer:<br>69497820 |

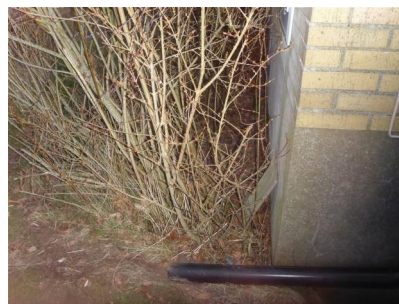
Växter finns i anslutning till grundmur.  
Noterad anmärkning gäller även för garage.

När det finns rabatter och växter nära grundmuren finns risk att fukt stannar kvar i väggarna. Detta kan i sin tur orsaka invändiga fuktskador. Växternas rötter kan också skada grundmuren och sätta dräneringsledningen ur funktion.

Området närmast huset rekommenderas att vara fritt från växtlighet.

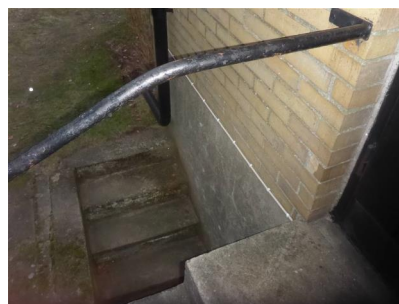
Det är stort mellanrum mellan ribbor i räcke till groventré.  
Det finns inget räcke mot utvändigt källarnedgång.

Risk finns för fallskador.

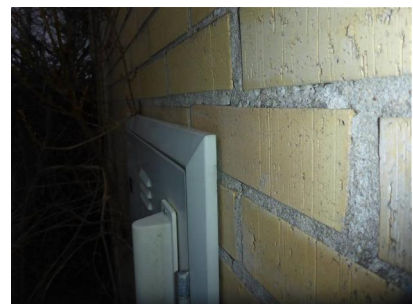
Otätheter finns mellan infällt elskåp och tegelfasad.

Risk finns för vatteninträngning med möjliga fuktskador i närliggande konstruktioner som följd.

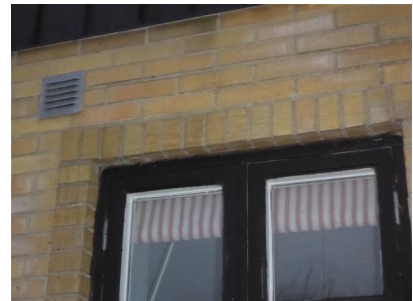
Det finns sprickor i tegelfogen ovan fönstervalv på entréplan åt väster.

Sprickor och fogsläpp i fasaden ovan fönstervalv beror troligen på rostskador i armeringsjärn i fasaden.

För att kontrollera detta och förhindrar att nya sprickor uppstår rekommenderas att en byggfackman kontaktas för en fortsatt bedömning samt eventuell åtgärd.

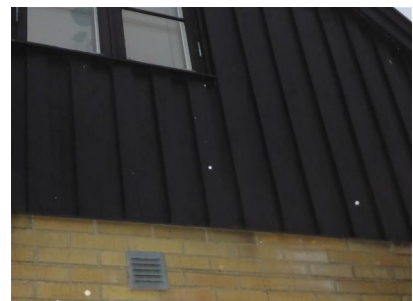
Det finns fasadpanel samt vindskivor som är rötskadade. Torrprickor finns i fasadpanel samt vindskivor.

Vi rekommenderar att rötskadat virke byts ut.

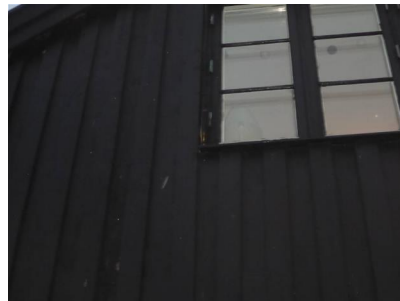
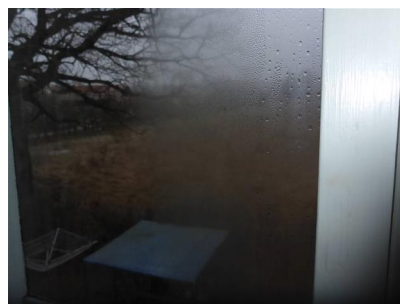
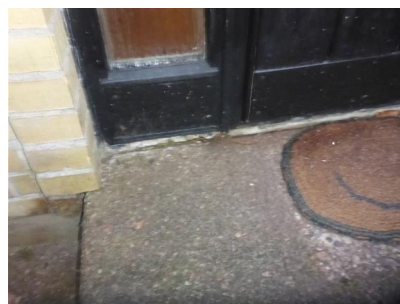
Fönster/ dörrar med karmar och smygbrädor är i behov av målning/underhåll, torrspäckor finns och rötskador noterades i ett par fönster samt smygbräda.

Fönster/ dörrar med karmar och smygbrädor där målningsbehov finns riskerar att få fukt- och rötskador på grund av sämre vattenavvisande förmåga.

Kondens noterades mellan fönsterbågar vid ett fönster på övre plan mot kupa.

Detta indikerar på att varm inomhusluft läcker ut mellan bågar med kondensbildning som följd.

Tröskelplåtar finns ej vid entrédörrar, tätning har utförts med mjukfog.

Tejp har monterats mellan understycke på fönster placerade i kupa åt söder mot fönsterbleck, funktion med tejp är ej känd.

Avsaknaden av tröskelplåt medför risk för vatteninträngning/ ökad fuktbelastning för närliggande konstruktioner med möjliga fuktskador som följd.

För att öka livslängden rekommenderas målning och underhåll.

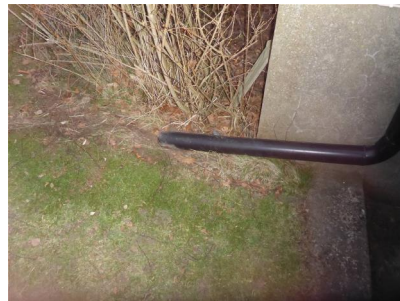
Stuprör åt sydväst är inte anslutet till markledning, avleds från hus med ett rör.

Stuprör som inte är anslutet till markledning kan medföra en ökad fuktbelastning på grundmur/sockel som i sin tur kan leda till fuktrelaterade skador.

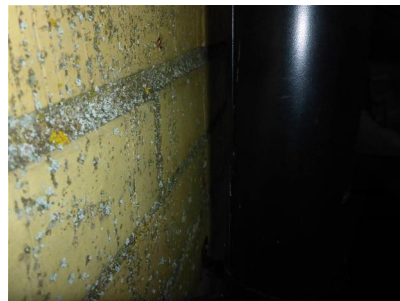
Det finns stuprör där fals på stuprör vänd mot fasad.

Falsen på stuprören kan med fördel vändas ut från fasaden för att lättare se om röret blivit skadat efter vinterns påfrestningar samt för att undvika skador på fasad vid ett eventuellt läckage.

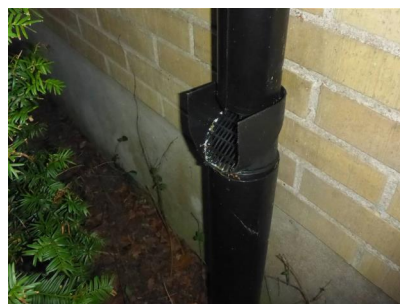
Brister noterades på lövsilar.

Vi rekommenderar att nya lövsilar monteras.

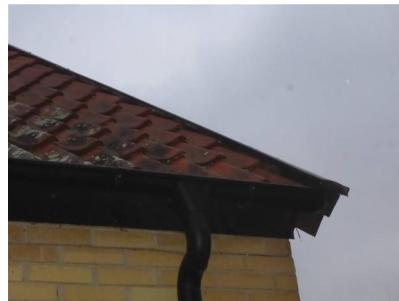
Yttertaket ovan sadeltak och kupa är äldre, mindre mosspåväxt finns. Gavelplåt på takfall norr åt väster har bristfälligt överlapp mot takpannor och avslutas ej i pannal. Brister finns bitvis på nocktätning. Färgsläpp finns på takplåt.

Takpannor, plåtdetaljer och underlagspapp har enligt vår bedömning en begränsad livslängd. Eftersom husets taktäckning är äldre och brister noterats har det ett minskat motstånd mot vatteninträngning. Detta i sin tur kan leda till fuktskador på träläkt och vidare ner i underliggande konstruktioner.

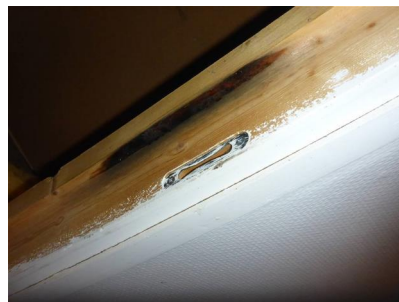
Lucka till utrymmet är placerad invändigt bostad på övre plan i sovrum. Vindsluckan sluter ej tätt mot karm, missfärgningar/ fritt vatten noterades på karm/ lucka vilket indikerar på en konvektionsskada/ luftläckage från bostadsdel.

Mikrobiell påväxt finns på underlagstaket.

Detta kan vara ett tecken på att vinden tillförs fukt inifrån bostaden. Observera att besiktning av bostadens ventilationssystem inte har ingått i uppdraget.

För att komma tillrätta med detta kan fuktillförseln inifrån bostaden behöva minskas. Det kan göras genom att ventilationen i bostaden förbättras samt att eventuella otätheter i vindsbjälklaget (tak-/väggvinklar, taklucka med mera) tätas. Läs Anticimex faktablad om ouppvärmda vindsutrymmen för tips och råd.

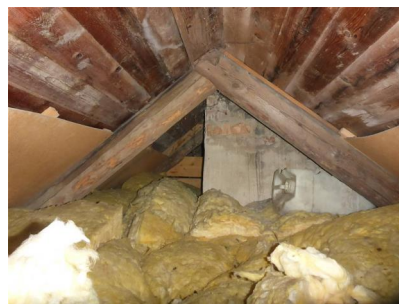
Vindsutrymme är endast besiktigat från lucka på grund av att landgång ej finns monterad och att utrymmet är litet.

Vi rekommenderar att en landgång monteras så att utrymmet blir besiktningsbart i sin helhet och att en besiktning utförs.

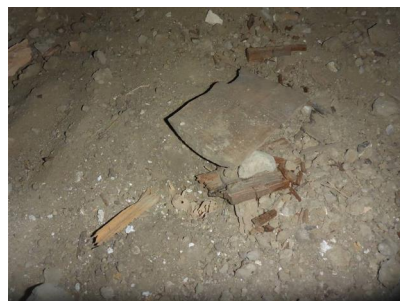
Organiskt byggspill finns ovan mark.

Det finns inget avdunstningsskydd/ plastfolie ovan mark och ventiler i grundmur är öppna.

Uteluftsventilerade krypgrunder med bjälklag av organiskt material har ofta fuktskador på grund av naturlig fuktpåverkan.

Detta samt att det finns organiskt byggspill ovan mark kan resultera i mikrobiella skador (angrepp av mikroorganismer) och, i värsta fall, rötskador. Mikrobiell lukt kan då spridas till boendemiljön.

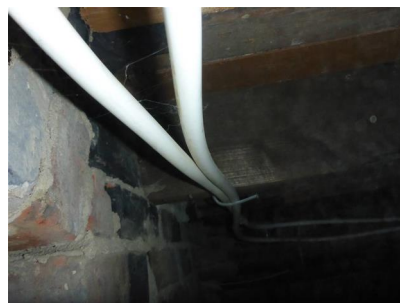
Det finns vattenrör i utrymmet som ej är isolerade.

Risk finns för frys/ fuktskador.

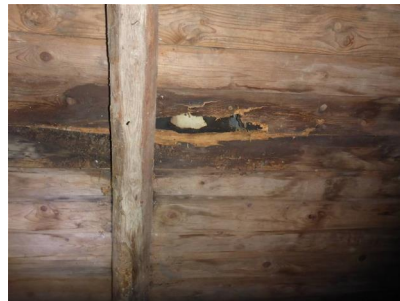
Byggnaden är äldre och ett flertal skador/ brister noterades t ex. Rötskador i fasad samt bottenstock. Otätheter finns på tak, missfärgningar finns invändigt takfall som indikerar på att vatteninträngning sker.

Då ett flertal skador/ brister noterats på byggnaden allmänt rekommenderar vi att en byggfackman kontaktas för att utreda orsaken till och omfattning en dessa, av byggnaden sin helhet samt för eventuell åtgärd.

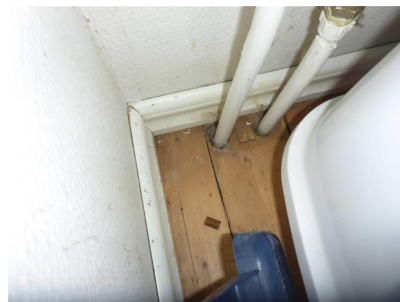
Vid ett flertal radiatorer saknas tätning mellan radiatorrör och ytgolv.

Då det saknas tätning mellan radiatorrör och ytgolv kan detta medföra att ett smygläckage kan pågå under en längre tid utan att upptäckas med fuktskador i underliggande konstruktioner som följd.

Täckbrickor kan med fördel monteras.

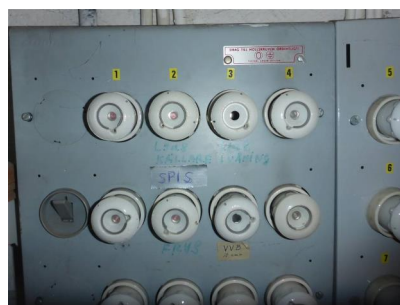
Delar av elanläggningen i huset är äldre. Gruppförteckning saknas på elcentral. Ett petskydd/ glas saknas i en säkringshuv.

Äldre elanläggningar och elkablar är en säkerhetsrisk som kan orsaka både personskador och brand.

Kontakta en elektriker för kontroll och åtgärd.

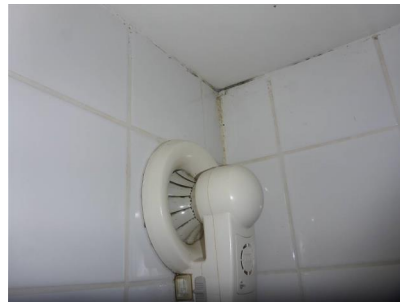
Vid besiktningen noterades bitvis kondens invändigt fönsterglas.  
Det finns både till och frånluftsventilation i wc, detta kan hämma luftväxlingen från övriga utrymmet.  
Det finns en fläkt monterad i våtrum på övre plan, fläkt går ej med kontinuerlig gång.  
Mikrobiell påväxt finns bitvis på väggar i utrymmet vilket indikerar på bristfälligt ventilation.

Ett fungerande ventilationssystem minskar risken för fuktrelaterade problem samt säkerställer en god inomhusmiljö. Den generella rekommendationen är att minst halva luftvolymen i bostaden byts ut under en timme.  
Observera att ingen besiktning av bostadens ventilationssystem har ingått i uppdraget.

En ventilationsfackman kan med fördel kontaktas för vidare bedömning då med lämpliga åtgärder.

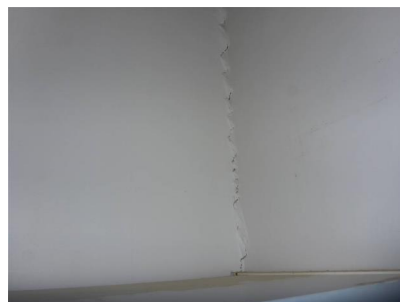
Det finns fönster/ dörrar som är i behov av justering, griper.  
Mindre ojämnheter/ golvknirr noterades på golv/ mellanbjälklag.  
Sprickor förekommer bitvis vid vägghörn.

Noterade brister bedöms ej lett till några omkringliggande skador.

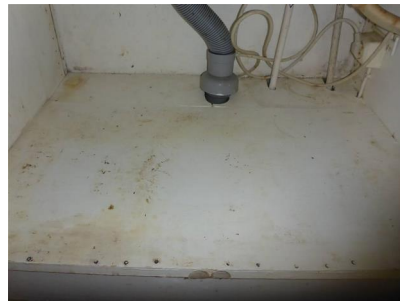
Fuktskydd saknas i diskbänksskåp och under kyl.  
Fuktskydd finns under diskmaskin men leds ej ut framför sparksockel.  
Främre ben på kyl/ frys står ej ovan monterat fuktskydd.

Utan fuktskydd / noterade brister kan medföra att det blir svårt att upptäcka eventuella läckage.  
Vatten kan då tränga in i omkringliggande konstruktioner och orsaka fuktskador.

För att upptäcka eventuella läckage, installera ett fuktskydd/ led ut fuktskydd.

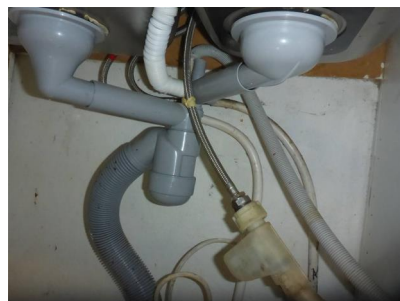
Rör/ slang i vaskskåp är ej fixerade mot vägg.

Rör/ slang med kopplingar kan släppa och orsaka rörbrott med vattenskador som följd.

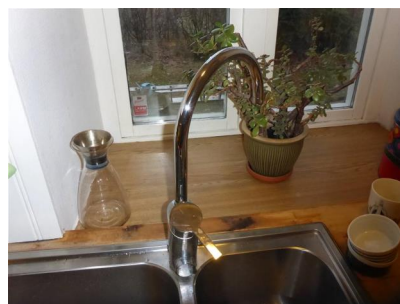
Köksblandaren saknar vridstopp.  
(utloppspipen går att vrida ut över bänkskivan).

Detta kan leda till att vatten rinner ut till omkringliggande konstruktioner med fuktskador som följd.

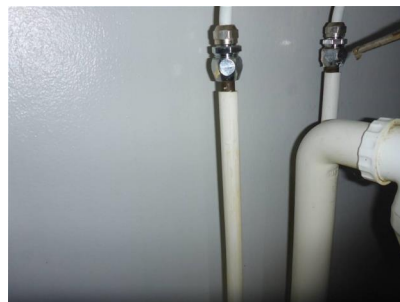
WC-stolen är lös.

Det finns risk för fuktskador eftersom WC-stolen är lös. Rörledningar och kopplingar kan släppa och orsaka rörbrott med vattenskador som följd.

Rör till vaskblandare är ej fixerade mot vägg.

Rörledningar och kopplingar kan släppa och orsaka rörbrott med vattenskador som följd.

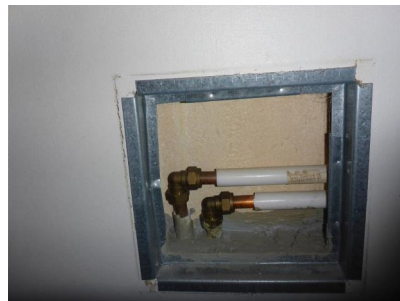
Rör med kopplingar finns infällda i vägg mot våtrum.

Risk finns att eventuellt läckage inte upptäcks, vilket kan leda till fuktskador i omkringliggande konstruktioner.

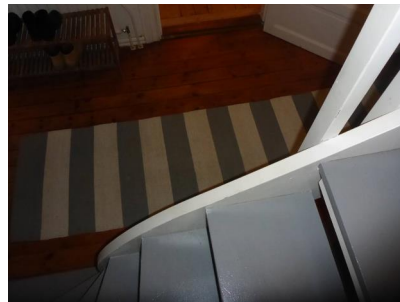
Ribbor finns ej monterade på nederkant trappa.

Risk finns för fallskador.

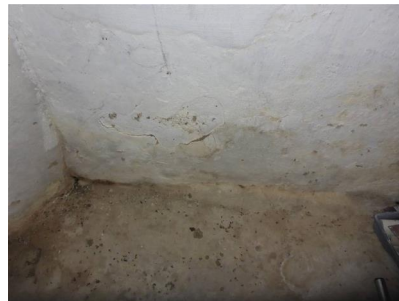
Puts- och fuktgenomslag finns på källarväggar.

Fuktindikering utfördes på yttervägg med avvikande indikationer högt upp på vägg.

Noterade brister/ indikationer invändigt på källarytterväggarna är ett tecken på att källarens utvändiga fuktskydd inte längre fungerar tillfredsställande.

För att åtgärda detta måste källarens utvändiga fuktskydd förbättras. Läs Anticimex faktablad om källare för tips och råd.

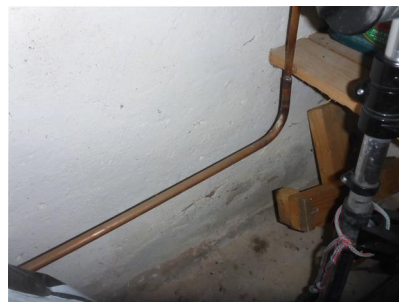
Det finns rör mot vägg/ undersida mellanbjälklag som ej är fixerade mot vägg/ bjälklag.

Rörledningar och kopplingar kan släppa och orsaka rörbrott med vattenskador som följd.

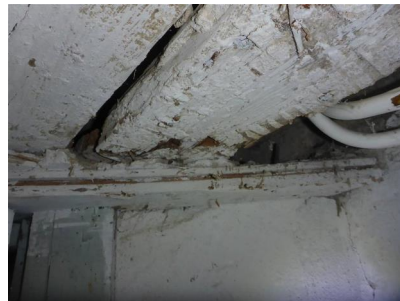
Rötskador noterades bräda monterad på undersida mellanbjälklag vid vägghörn åt sydöst.

Fuktindikeirng utfördes utan anmärkning.

Vi rekommenderar att en byggfackman kontaktas för att utreda orsaken till och omfattningen av noterad rötskada samt för eventuell åtgärd.
