# Besiktningsprotokoll

Anticimex Överlåtelsebesiktning av småhus - nivå 1

| Fastighetsadress:<br>Arkitektvägen 23 | |

| Besiktningsdatum:<br>2025-12-02 | Protokollnummer:<br>69424604 |

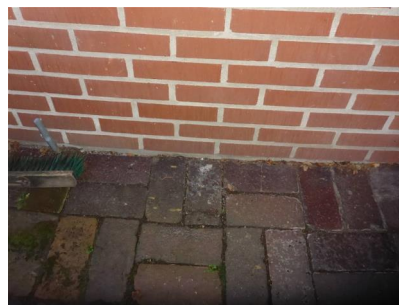
Bitvis ligger mark högt upp på sockel mot fasad.

Då mark ligger högt upp på sockel mot fasad kan detta medföra en ökad fuktbelastning för närliggande konstruktioner med möjliga fuktskador som följd.

Rekommenderad sockelhöjd är 100-300mm.

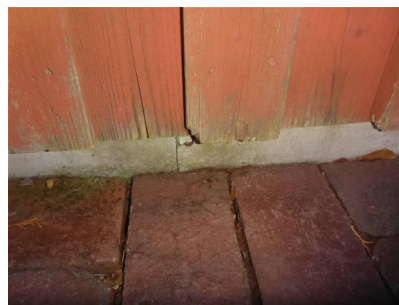
Fasadpanel, vindschivor och panel på takutsprång åt söder är i behov av målning/underhåll, torrsprickor finns. Enstaka panelbrädor har mindre rötskador.

Fasadbeklädnad och träkonstruktioner där målningsbehov finns riskerar att få fukt- och rötskador på grund av sämre vattenavvisande förmåga. För att öka livslängden på fasadbeklädnaden rekommenderas målning och underhåll. I samband med ommålning rekommenderas att de rötskadade panelbrädorna byts ut.

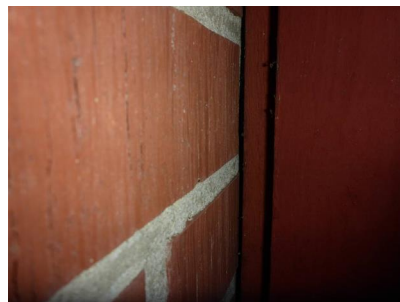
Otätheter finns mellan fasadpanel och tegelfasad åt norr.

Risk finns för vatteninträngning vid ogynnsamv väderlek med möjliga fuktskador i närliggande konstruktioner som följd.

Vid framtida målning/ underhåll kan otäthet med fördel tätas med massa lämplig för ändamålet.

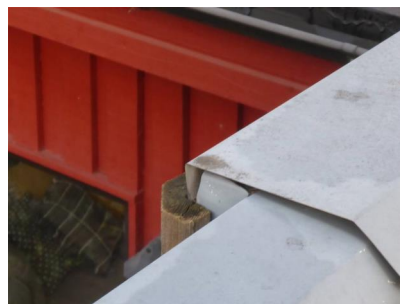
Sprickor finns i tegelfasaden.

Dessa bedöms inte ha lett till bakomliggande skador.

Knutbräda monterad på tillbyggd del åt söder är monterad utanpå monterad gavel/ täckplåt.

Risk finns för en ökad fuktbelastning för knutbräda med möjliga fuktskador som följd.

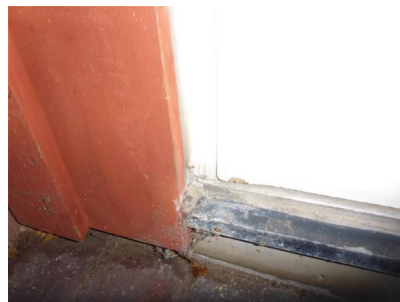
Entrédörr med karm är i behov av målning/underhåll, dörrblad är fuktskadat i nederkant.

Dörrar med karmar där målningsbehov finns riskerar att få fukt- och rötskador på grund av sämre vattenavvisande förmåga.

För att öka livslängden på dörr rekommenderas målning och underhåll. Noterad fuktskada på dörrblad bedöms ej lett till några bakomliggande skador.

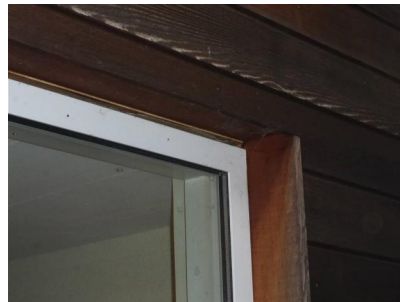
Otättheter finns bitvis vid fönster/ skjutpartier åt söder vid atrium.

Risk finns för vatteninträngning med möjliga fuktskador i närliggande konstruktioner som följd.

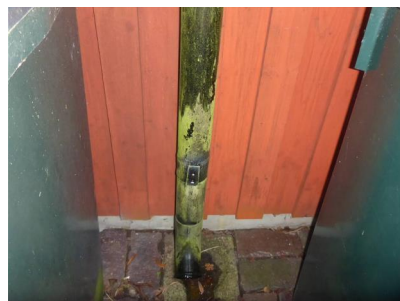
Stuprör åt norr är bristfälligt fixerad mot fasad.  
Fals på stuprör är placerad mot fasad.

Stuprör bör fixeras och fals placeras från fasad.

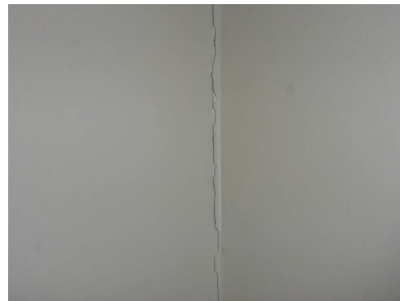
Sprickor förekommer i husets vägghörn.

Sprickor uppstår pga av att hus normalt sätter sig efter byggnationen, sprickor kan även förekomma pga att trästommen kan röra sig i samband med variationer i luftfuktigheten.

Bedöms ej lett till några bakomliggande skador.

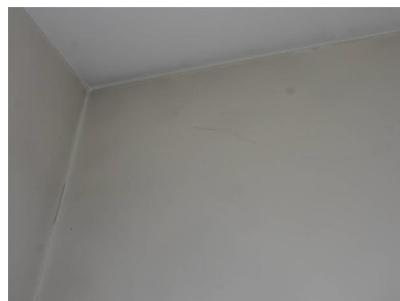
Missfärgningar finns bitvis vid vägg/ takvinkel samt ovan fönster på entréplan i vardagsrum.

Detta indikerar på att varm inomhusluft möter en kall yta vid kall väderlek med kondensbildning som följd, detta medför att damm/ smuts lättare ansamlas på dessa punkter.

Bedöms ej lett till några bakomliggande skador.

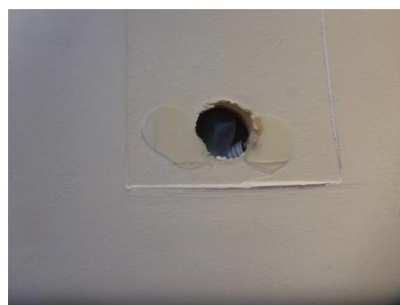
Hålbild finns på yttervägg åt öster, man kan se otätheter i monterad ångspärr/ plastfolie.

Noterad anmärkning gäller även för skåp mot yttervägg söder där rör/ med kopplingar för vattenutkastare är placerad i tv-rum.

Noterade otätheter i monterad ångspärr medför risk att varm inomhus luft läcker ut i ytterväggskonstruktionen, med eventuell kondensbildning i konstruktionen vid kall väderlek med möjliga fuktskador som följd.

Hålbild/ otätheter kan med fördel tätas.

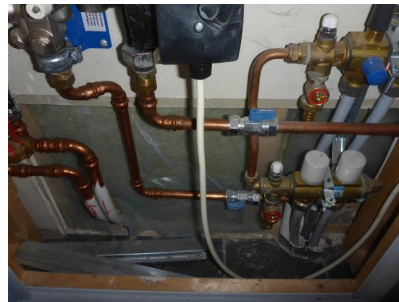
Rör med kopplingar finns infällda i vägg åt väster, det finns inget fuktskydd i botten på skåp samt skvallerrör.

Noterad anmärkning gäller även för infällda rör med kopplingar placerade i skåp mot ytterväggar åt väster/ söder i tv-rum på entréplan.

Risk finns att eventuellt läckage inte upptäcks, vilket kan leda till fuktskador i omkringliggande konstruktioner.

Dränering/ skvallerrör leder ut vatten vid ett eventuellt läckage där man snabbt kan upptäcka detta.

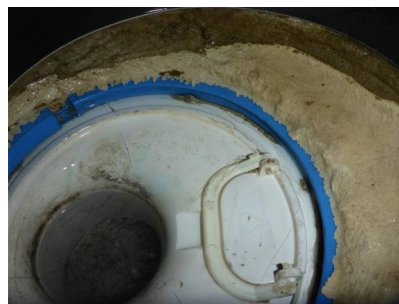
Golvbrunnsmanschett är felskuren i brunnar (2st), ligger in under klämring.

Brister noterades på golvlutning mot brunnar, planfall finns.

Det finns inget tätskiktssuppvik mot tröskel.

Det finns inget skvallerrör vid vägghängd wc-stol.

Det finns ingen tätskiktssmanschett monterad vid rörgenomföringar i vägg för rör till vaskblandare.

Fuktindikering utfördes utan anmärkning.

Då brister noterats i utrymmet medför detta en ökad risk för vatteninträngning till närliggande konstruktioner/ utrymmen med möjliga fuktskador som följd.

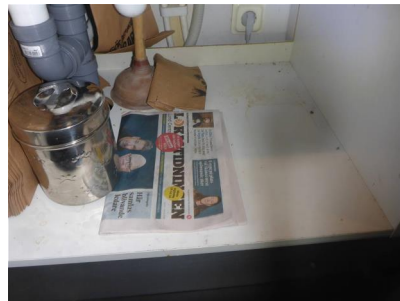
Fuktskydd saknas i diskbänksskåp.

Utan fuktskydd är det svårt att upptäcka läckage från rörledningar. Vatten kan då tränga in i omkringliggande konstruktioner och orsaka fuktskador.

För att upptäcka eventuella läckage, installera ett fuktskydd.

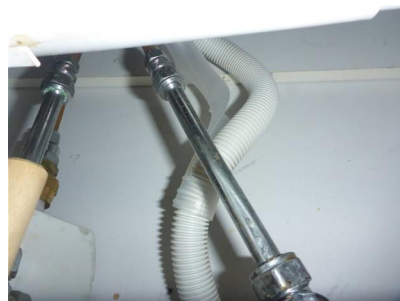
Det finns rör/ slang i vaskskåp som ej är fixerade mot vägg.

Rör/ slang med kopplingar kan släppa och orsaka rörbrott med vattenskador som följd.

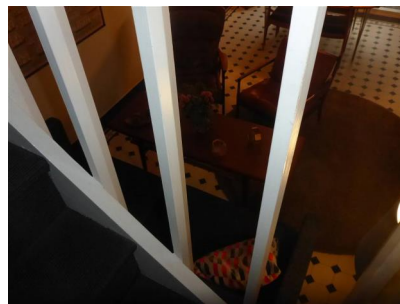
Det är stort mellanrum mellan ribbor i trappa till övre plan.

Risk finns för fall/ klämskador.

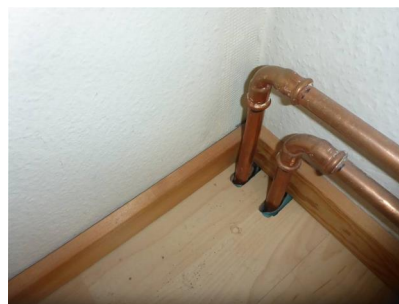
Det saknas tätning mellan radiatorrör och ytgolv.

Då det saknas tätning mellan radiatorrör och ytgolv kan detta medföra att ett smygläckage kan pågå under en längre tid utan att upptäckas med fuktskador i underliggande konstruktioner som följd.
