# Besiktningsprotokoll

Anticimex Försäkringsbesiktning – Plus

| Fastighetsadress:<br>Vapenkroken 11 | |

| Besiktningsdatum:<br>2025-11-14 | Protokollnummer:<br>69348844 |

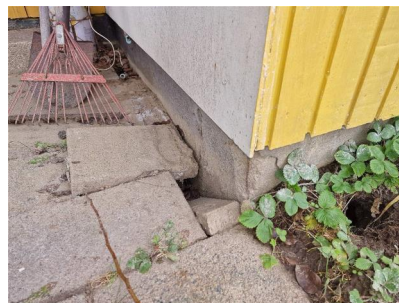
Marken lutar bitvis mot huset. Plattläggningen är delvis underminerad, sannolikt av skadedjur.

Detta innebär en ökad fuktbelastning mot grunden vilket i sin tur kan orsaka fuktskador i huset.

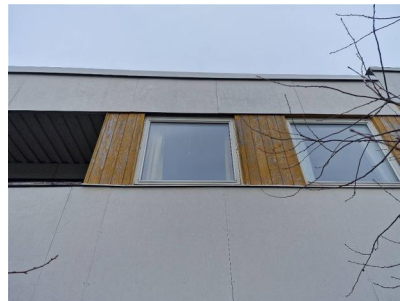
Fasadpanelen är i behov av målning/underhåll.

Fasadbeklädnad och träkonstruktioner där målningsbehov finns riskerar att få fukt- och rötskador på grund av sämre vattenavvisande förmåga. För att öka livslängden på fasadbeklädnaden rekommenderas målning och underhåll.

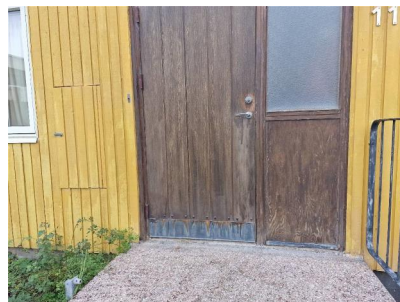
Dörrar är i behov av målning/underhåll.

Dörrar där målningsbehov finns riskerar att få fukt- och rötskador på grund av sämre vattenavvisande förmåga.

För att öka livslängden på dörr rekommenderas målning och underhåll.

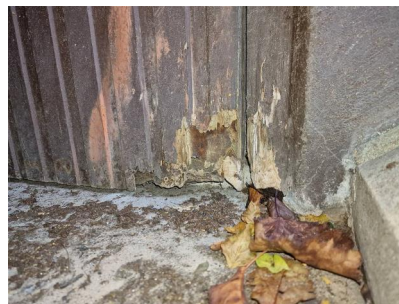
Källardörr/karm är rötskadade.

De upptäckta skadorna kan bero på olika saker, exempelvis bristfälligt underhåll, målning, skruvar och beslag etc.

Vi rekommenderar en fördjupad undersökning för att bedöma orsak och omfattning.

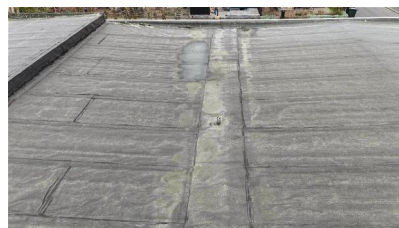
Takavvattningen ombesörjs av invändiga takbrunnar (motfallstak).

Eftersom vatten från taket avleds med invändiga stuprör finns en ökad risk för fuktskador i omkringliggande konstruktioner. Vanliga orsaker till fuktskador är läckage i skarvar på hängrännor och stuprör eller igensatta takbrunnar.

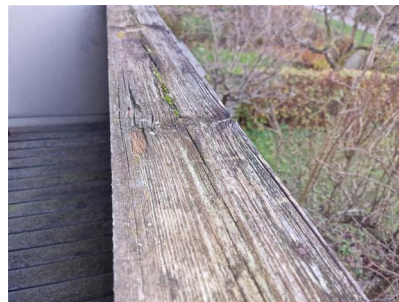
Balkongräcke är rötskadat.

De upptäckta rötskadorna kan bero på olika saker, exempelvis bristfälligt underhåll och målning. Vilket ökar att risken för att rötskador uppstår.

Vi rekommenderar en fördjupad undersökning för att bedöma orsak och omfattning.

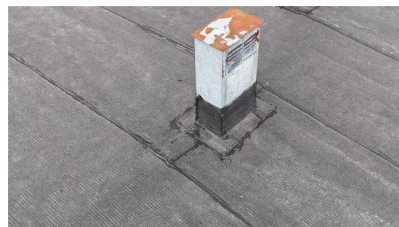
Takpappen är äldre. Uppvik mot plåthuvor är utförda enligt äldre metod utan överbeslag, plåthuvor är rostangripna.

Tätskiktet på ett platt/låglutande tak har enligt vår bedömning en begränsad livslängd. Eftersom takpappen är äldre har det ett minskat motstånd mot vattengenomträngning. Detta i sin tur kan leda till att takkonstruktionen drabbas av fuktskador.

På grund av takets höjd och avsaknad av säker fasadstege har taket endast inspekterats med drönare

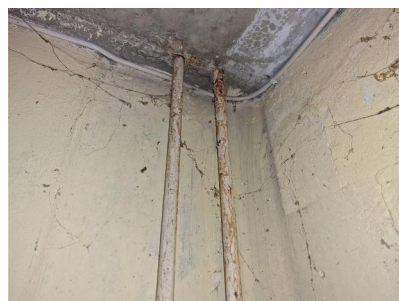
Husets rör- /avlopp- /värmeledningssystem är äldre.

Detta behöver inte betyda att systemen har några allvarliga brister, men äldre rör- /avlopp- /värmeledningssystem kan ha nedsatt funktion/brister på grund av sin ålder, vilket i värsta fall kan leda till läckage.

Vi rekommenderar att en fackman kontaktas för att kontrollera husets rör- /avlopp- /värmeledningssystem samt för att hjälpa er med eventuella åtgärder. Observera att ingen besiktning av dessa system har ingått i uppdraget.

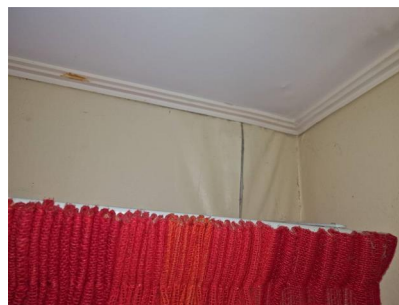
Tapetsläpp förekommer i ytterhörn upp mot innertak åt söder.

Detta tyder på att inläckage förekommit.

Vid besiktningstillfället förekom inga förhöjda fuktnivåer vid tapetsläpp.

Vid en eventuell framtida renovering av ytskikten bör även bakomliggande konstruktion kontrolleras.

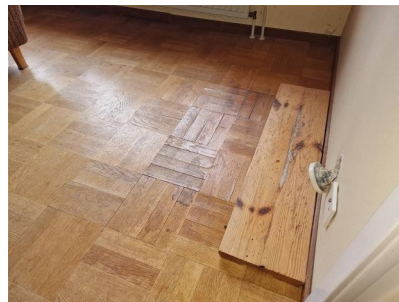
Ytgolv är skadat.

Detta har orsakats av blombevattning enligt närvarande representanter.

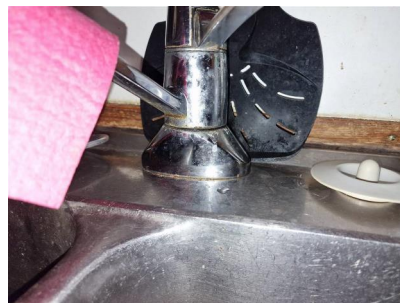
Blandaren läcker ovan diskbänken.

Detta ökar risken för fuktrelaterade skador i angränsande konstruktioner.

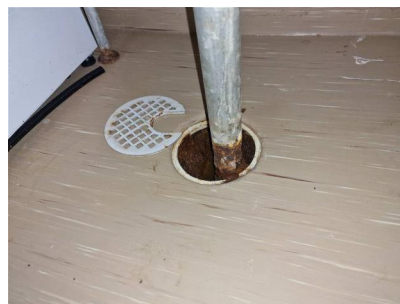
Gjutjärnsbrunnen är rostangripen.

Det finns risk att golvbrunnen rostar sönder med fuktskador som följd.

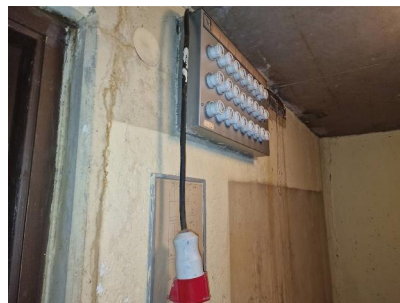
3-fas kabel är ansluten till elcentral utan förankring.

Detta ökar risken för att kabel och elcentral dras ur läge.

Förankra kabeln på fackmässigt sätt och anslut denna till ett väggfast uttag alternativt avlägsna anslutningen.

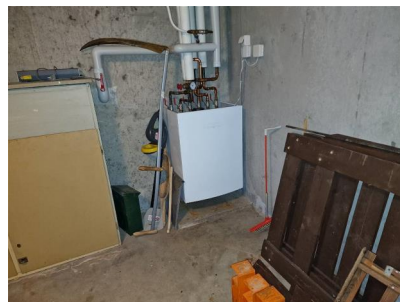
Golvbrunn finns inte i utrymmet.

I denna typ av utrymme bör en golvbrunn finnas. Avsaknaden utgör en ökad risk för fuktskador i omkringliggande konstruktioner.

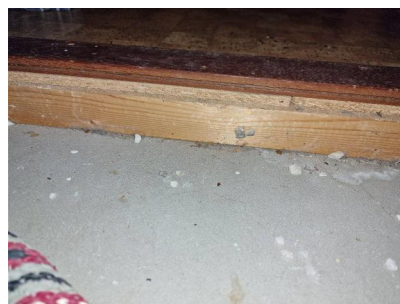
Uppreglat och isolerat golv finns i Gillestuga.

Fuktkvotsmätning (FK) utfördes i golvregel mot källargolv med uppmätta värden på 8%.

Det finns risk för mikrobiell tillväxt om den relativa fuktigheten (RF) i den omgivande luften är över 75 %. I furuvirke motsvarar det en fuktkvot (FK) på 17 %.

Befintlig golvkonstruktion och riskerar att drabbas av fuktskador på grund av naturlig fuktpåverkan. Detta i sin tur kan leda till mikrobiella skador (angrepp av mikroorganismer) som kan resultera i att mikrobiell lukt sprids till boendemiljön. Om golvkonstruktionen är tryckimpregnerad kan även en kemisk lukt förekomma.

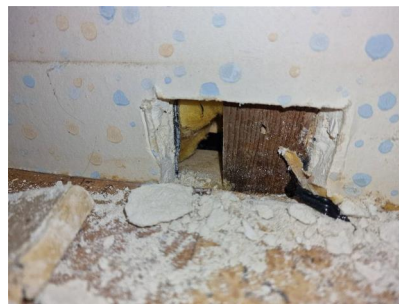
För kontroll av väggkonstruktionen demonterades golvsockel och ett provhål togs upp i väggipsskivan för att frilägga konstruktionen. I provhål konstaterades att väggkonstruktionen består av ett regelverk mot källarväggen med isolering, byggplast och väggipsskiva monterat.

I liggande regel mot källargolv och vägg uppmättes fuktvärden över kritisk nivå för mikrobiell tillväxt och normal lukt upplevdes.

Fuktkvoten uppmättes till 21% i den nedre regeln.

Det finns risk för mikrobiell tillväxt om den relativa fuktigheten (RF) i den omgivande luften är över 75 %. I furuvirke motsvarar det en fuktkvot (FK) på 17 %.

Vi rekommenderar en fördjupad undersökning för att bedöma orsak och omfattning. Det är viktigt att tänka på att denna rekommendation om fördjupad undersökning gäller hela den påreglade väggkonstruktionen.

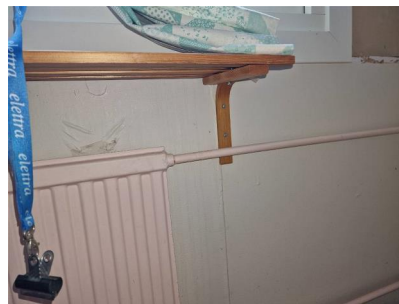
Rinnmärken och färgsläpp förekommer på vägg under fönster, se även Entréplan / Allrum

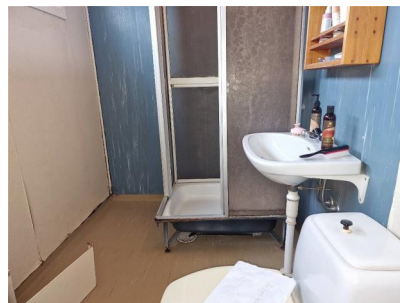
Våtutrymmet har äldre yt-/tätskikt.

Utrymmet är äldre och har passerat tiden för sin tekniska livslängd.

Renovering av utrymmet rekommenderas. Kontakta en behörig våtrumsentreprenör för en renovering. I samband med renoveringen bör omkringliggande konstruktioner kontrolleras för att upptäcka eventuella följdskador.
