# Besiktningsprotokoll

Anticimex Försäkringsbesiktning – Plus

| Fastighetsadress:<br><b>Styrbjörn Starkes Gränd 13</b> | |

| Besiktningsdatum:<br><b>2025-11-17</b> | Protokollnummer:<br><b>69369307</b> |

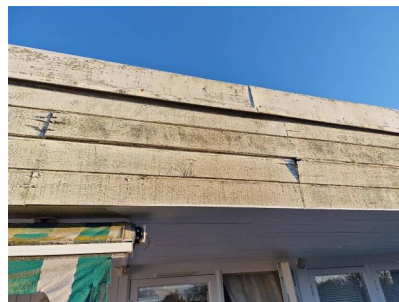
Enstaka panelbrädor har mindre rötskador. Fasadpanelen är i behov av målning/underhåll. Mindre övermålade rötskador förekommer även åt norr.

Fasadbeklädnad och träkonstruktioner där målningsbehov finns riskerar att få fukt- och rötskador på grund av sämre vattenavvisande förmåga. För att öka livslängden på fasadbeklädnaden rekommenderas målning och underhåll. I samband med ommålning rekommenderas att de rötskadade panelbrädorna byts ut.

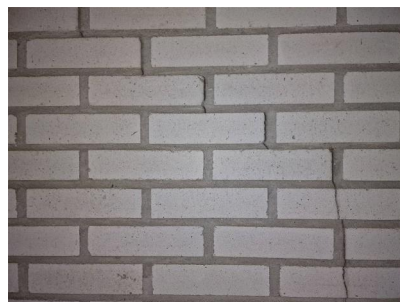
Mindre frostsprängning/rostangrepp på armering i tegelfasad observerades på kallmur åt öster.

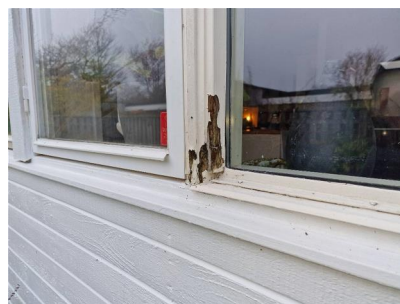
Rötskador finns i fönster.

Rötskadorna kan bero på olika saker, exempelvis bristfälligt underhåll, bakfall på fönsterbleck, målning, skruvar och beslag etc.

Vi rekommenderar en fördjupad undersökning för att bedöma orsak och omfattning.

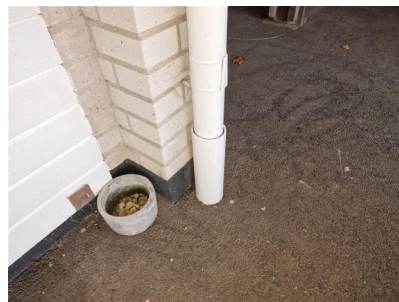
Lövsilar finns inte.

När det saknas lövsilar så finns det risk att det blir stopp i dagvattenledningen.

För att hindra stopp i dagvattenledningar rekommenderas komplettering av lövsilar.

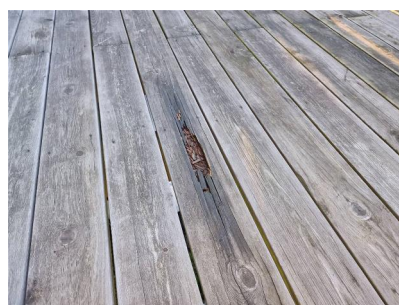
Rötskador finns i enstaka trallbrädor.

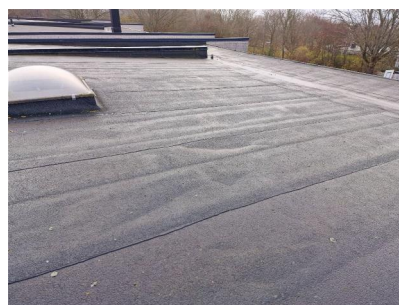
Takpappen är äldre. Mindre ytliga sprickor och blåsor förekommer. Bitvis förekommer mindre vattenansamling.

Tätskiktet på ett platt/låglutande tak har enligt vår bedömning en begränsad livslängd. Eftersom takpappen är äldre har det ett minskat motstånd mot vattengenomträngning. Detta i sin tur kan leda till att takkonstruktionen drabbas av fuktskador.

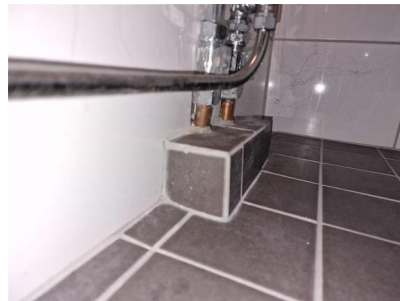
Rörgenomföring i uppgjuten klack finns för nära vägg/ golvvinkel under badkar.

Det finns risk att tätskiktet inte har kunnat anslutas på ett rätt sätt, vilket kan leda till fuktskador.

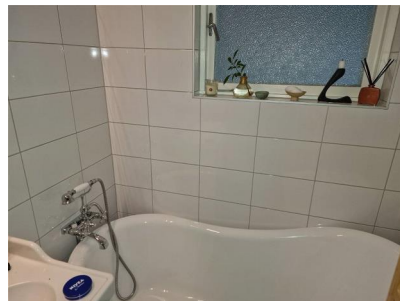
Fönster är placerat i bad/duschezon

Fönstrets placering i våtutrymmet utgör en risk för fuktskador i fönster- och väggkonstruktionen.

För att minska risken för fuktskador på fönster och väggkonstruktion rekommenderas att man skyddar fönstret mot vattenbegjutning.

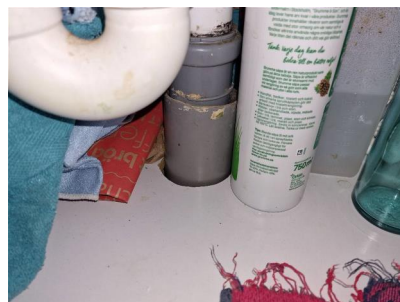
Fuktskydd saknas i diskbänksskåp.

Utan fuktskydd är det svårt att upptäcka läckage från rörledningar. Vatten kan då tränga in i omkringliggande konstruktioner och orsaka fuktskador.

För att upptäcka eventuella läckage, installera ett fuktskydd.

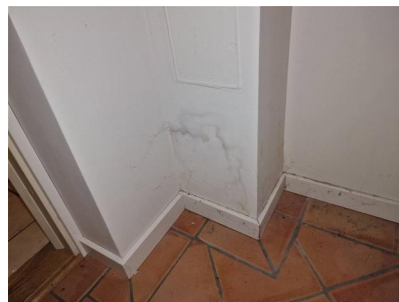
Missfärgningar förekommer på schakt för installation, inspektionslucka är övermålad.

Vid besiktningstillfället förekom inga förhöjda fuktnivåer på missfärgningar.

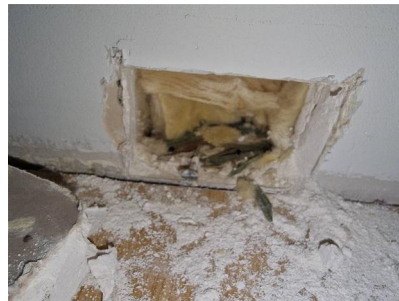
För kontroll av väggkonstruktionen demonterades golvsockel på yttervägg åt söder och ett provhål togs upp i väggipsskivan för att frilägga konstruktionen.

I provhål konstateras att ytterväggssyllen består av en träskyddsbehandlad regel utan underliggande fuktskydd.

Fuktkvotsmätning (FK) uppmättes i ytterväggssyll till 12-13%.

En avvikande kemisk lukt noteras i provhål. Denna lukt förekommer naturligt i det träskyddsbehandlade materialet.

Väggsyllar utan underliggande fuktskydd riskerar att drabbas av fuktskador på grund av naturlig fuktpåverkan. Detta i sin tur kan leda till mikrobiella skador (angrepp av mikroorganismer) som kan resultera i att mikrobiell lukt sprids till boendemiljön. Om väggsyllarna är tryckimpregnerade kan även en kemisk lukt förekomma.

För att ta reda på orsak och omfattning till den avvikande lukten rekommenderar vi en fördjupad undersökning.

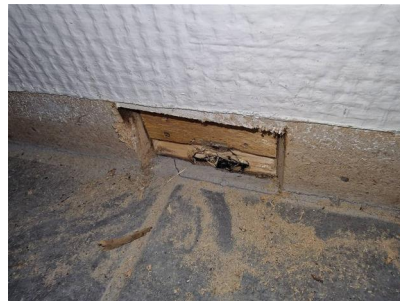
För kontroll av väggkonstruktionen demonterades golvsockel på yttervägg åt söder och ett provhål togs upp i spånskivan för att frilägga konstruktionen.

I provhål konstateras att ytterväggssyllen består av en obehandlad regel med underliggande fuktslydd av tjärpapp.

Fuktkvotsmätning (FK) uppmättes i ytterväggssyll till 10%.

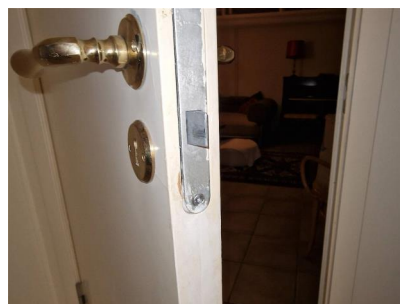
Innerdörr griper, låskista är bristfälligt förankrad i dörrblad.

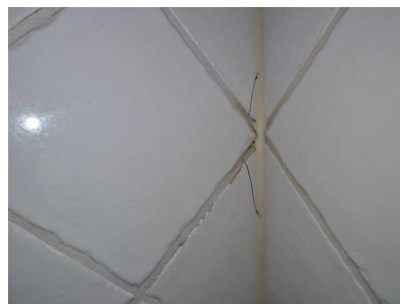
Sprickor förekommer i kakelplattor i duschhörnan.

Eftersom funktionen, som innebär att tätskiktet bakom kaklet ska vara vattentätt, kan vara nedsatt finns en ökad risk att vatten tränger igenom ytskiktet/tätskiktet med vattenskador i omkringliggande konstruktioner som följd.

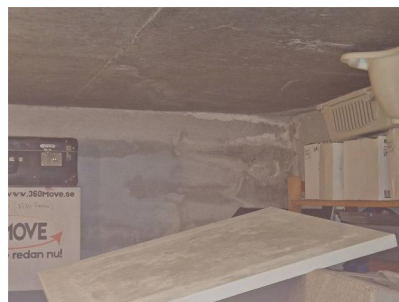
Fuktgenomslag finns på källarväggar samt i anslutning till gjutjärnstak. Utrymmet är inte uppvärmt.

Fuktgenomslagen som noterats invändigt på i utrymmet är ett tecken på att källarens utvändiga fuktskydd inte längre fungerar tillfredsställande.

För att åtgärda detta måste källarens utvändiga fuktskydd och/eller taktäckningen under trätrallen förbättras. Läs Anticimex faktablad om källare för tips och råd.
