# Besiktningssprotokoll

Anticimex Överlåtelsebesiktning av småhus - nivå 2

Fastighetsbeteckning: Mercurius 10	
Fastighetsägare:	
Fastighetsadress: Siriusgatan 15	
Postnummer: 224 57	Ort: Lund

Besiktningdatum: 2026-03-20	Protokollnummer: 69518206
Temperatur: 4 °C	Väderlek: Klart
Tekniker: Rikard Rydberg	
E-post: rikard.rydberg@anticimex.se

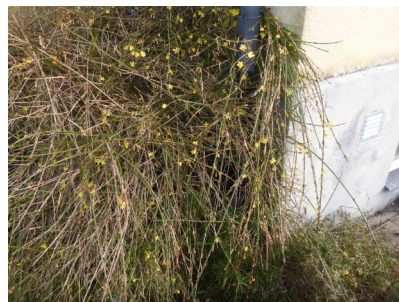
Enstaka växt finns i anslutning till byggnaden.

När det finns rabatter och växter nära byggnaden finns risk att fukt stannar kvar i väggarna. Detta kan i sin tur orsaka invändiga fuktskador. Växternas rötter kan också skada grundmuren och sätta dräneringsledningen ur funktion.

Området närmast huset rekommenderas att vara fritt från växtlighet.

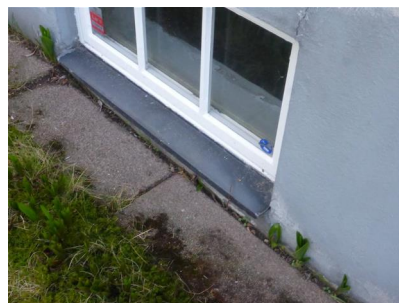
Mark ligger bitvis högt upp på sockel mot ett par källarfönster.

Då mark ligger högt upp på sockel mot fönster kan detta vid ogynnsam väderlek medföra en ökad fuktbelastning för fönster/ anslutningar med möjliga fuktskador som följd.

Ljusbrunnar kan med fördel monteras framför fönster, rekommenderad sockelhöjd är 100-300mm.

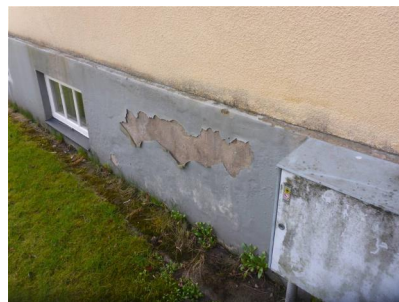
Fuktuppsug finns på sockeln.

När sockeln suger upp fukt finns risk att fukten sprider sig till kringliggande konstruktioner.

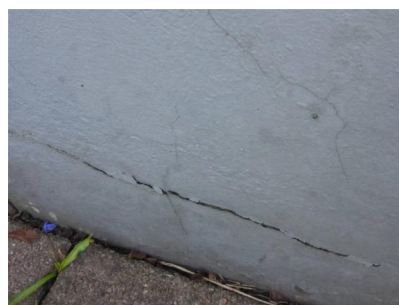
Sprickor och putssläpp finns på sockel.

Risk finns för fukt/ frysskador.

Vi rekommenderar att en byggfackman kontaktas för att utreda orsaken till och omfattningen av de sprickor/ putssläpp som noterats samt för eventuell åtgärd.

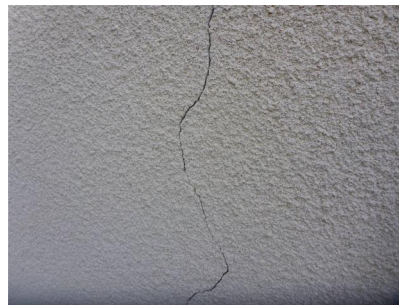
Sprickor och putssläpp finns i fasad.

Sprickor/ putssläpp noterades även bitvis invändigt stomme samt på mellanbjälklag.

Risk finns för fukt/ frysskador.

Vi rekommenderar att en byggfackman kontaktas för att utreda orsaken till och omfattningen av de sprickor och putssläpp som noterats samt för eventuell åtgärd.

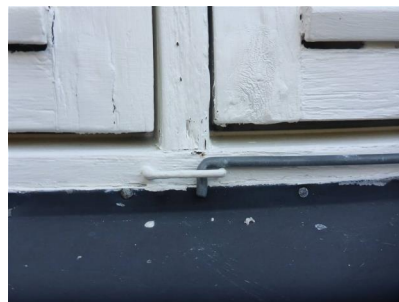
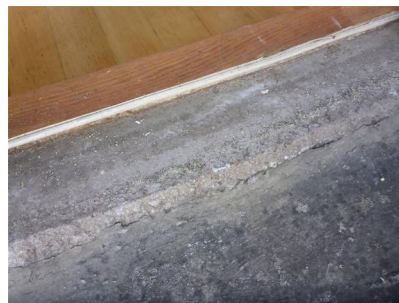
Fönster / dörrar är i behov av målning/underhåll.  
Rötskador noterades i ett par fönster/ dörrkarmar samt bågar.

Fönster/ dörrar med karmar där målningsbehov finns riskerar att få fukt- och rötskador på grund av sämre vattenavvisande förmåga.

Det finns inga tröskelplåtar monterade vid entrédörrar samt balkongdörr, bitvis ligger tröskel nedsänkt.

Det finns fönsterbleck som ej sluter tätt mot smyg.

Bitvis noterades otätheter mellan fönster/ dörrkarm och putsad smyg.

Då brister/ otätheter noterats medför detta en risk för vatteninträning/ ökad fuktbelastning för närliggande konstruktioner med möjliga fuktskador som följd.

För att öka livslängden rekommenderas målning och underhåll.

En byggfackman kan med fördel kontaktas för eventuella åtgärdsförslag med då lämpliga åtgärder på de rötskador som noterats.

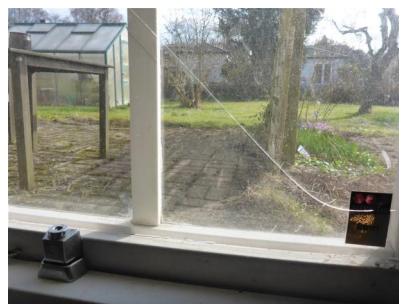
Det finns ett flertal isolerglasfönster/ fönsterglas med sprickor.

Vi rekommenderar att en entreprenör kontaktas för ett eventuellt glas/ fönsterbyte.

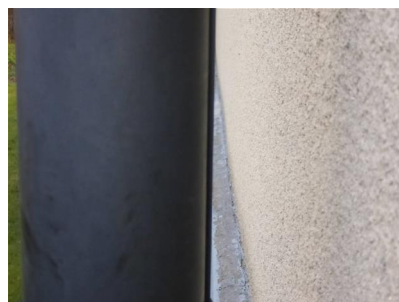
Fals på stuprör vänd mot fasad.

Falsen på stuprören kan med fördel vändas ut från fasaden för att lättare se om röret blivit skadat efter vinterns påfrestningar samt för att undvika skador på fasad vid ett eventuellt läckage.

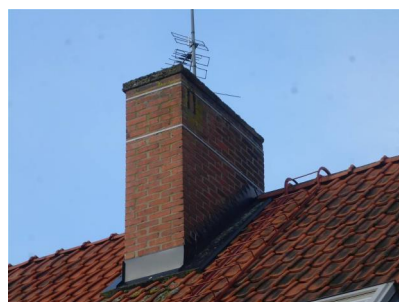
Yttertaket är äldre.

Takpannor, plåtdetaljer och underlagspapp har enligt vår bedömning en begränsad livslängd. Eftersom husets taktäckning är äldre har det ett minskat motstånd mot vatteninträngning. Detta i sin tur kan leda till fuktskador på träläkt och vidare ner i underliggande konstruktioner.

Skorstenen saknar väderskydd.

Väderskydd kan monteras för att skydda mot nederbörd som annars kan orsaka fuktskador och frostsprängning i skorstenen/ murstocken.

En fackman rekommenderar för att ta reda på hur och om ett väderskydd ska monteras.

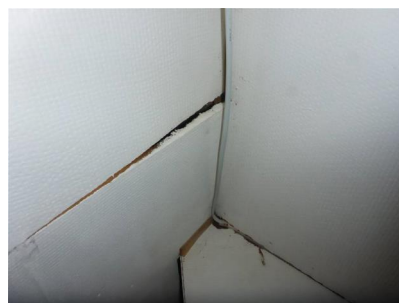
Dörr till utrymmet är placerad invändigt bostad på övre plan. Dörr samt närliggande väggar är ej isolerade och sluter ej tätt.

I delar av vindsutrymme är takfall invändigt isolerat.

Otättheter finns mot invändigt takfall.

Då brister/ otättheter noterats medför detta en risk att fuktig inomhusluft läcker ut mot insida takfall där den vintertid kyls ned och medför en förhöjd fuktighet som kan orsaka mikrobiella skador i underlagstaket.

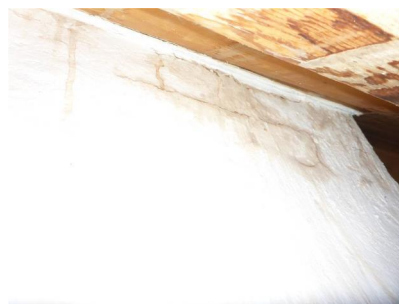
Missfärgningar finns på skorsten samt närliggande takfall/ vägg mot skorsten.  
Fuktindikering utfördes i missfärgningar utan anmärkning.

Vi rekommenderar att en byggfackman kontaktas för att utreda orsaken till och omfattningen av de missfärgningar som noterats samt för eventuell åtgärd.

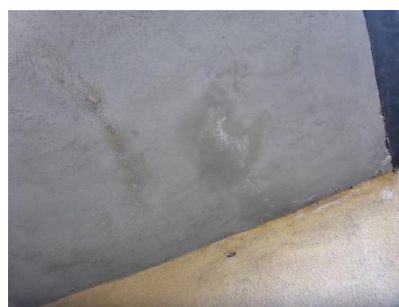
Tättskikt på balkongplattans ovansidan är äldre och skador/ brister noterades.

Fuktgenomslag noterades på balkongplattans undersida, vilket troligtvis beror på fuktgenomträngning uppifrån och från sidan.  
Fortsatt uppfuktning av balkongplattan kan leda till att befintliga skador på balkongplattan ökar i omfattning. Det finns även en risk att anslutande väggkonstruktion drabbas av fuktskador.

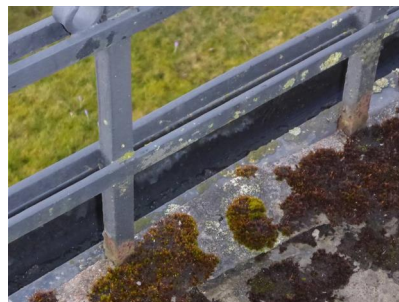
Spricka finns på balkongplattans ovansida vid infästning för räcke vilket kan indikera på en rostsprängning.

Vi rekommenderar att en byggfackman kontaktas för vidare bedömning då med eventuell åtgärd.

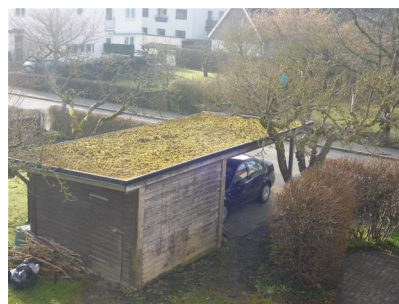
Yttertaket är äldre.  
Inga missfärgningar noterades på undersida tak blottat från insida förråd.

Eftersom taktäckning är äldre har det ett minskat motstånd mot vatteninträngning. Detta i sin tur kan leda till fuktskador i underliggande konstruktioner.

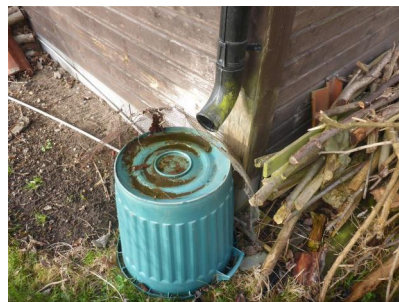
Stuprör är inte anslutet till markledning.

Stuprör som inte är anslutet till markledning kan medföra en ökad fuktbelastning på grundmur/sockel som i sin tur kan leda till fuktrelaterade skador.

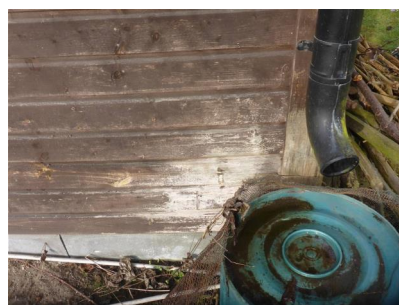
Fasadpanelen och trädetaljer utvändigt är i behov av målning/underhåll.

Fasadbeklädnad och träkonstruktioner där målningsbehov finns riskerar att få fukt- och rötskador på grund av sämre vattenavvisande förmåga. För att öka livslängden rekommenderas målning och underhåll.

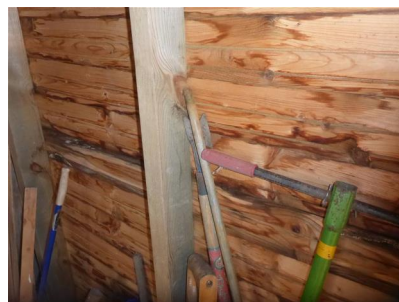
Fasadpanel är spikad dikt mot bakomliggande konstruktion/ stomme. Bitvis noterades en tydlig fuktbelastning invändigt panel blottad från insida förråd.

Detta innebär att det inte finns ett kapillärbrytande skikt i väggen och att vatten som eventuellt tränger in bakom fasaden kan vandra längre in i väggkonstruktionen och där medföra fuktskador.

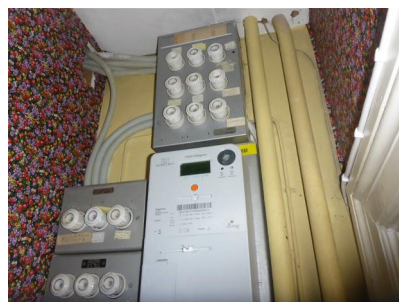
Elanläggningen i huset är äldre.  
Jordfelsbrytare och gruppförteckning finns ej.  
I gillestuga på källarplan finns det ej jordade eluttag.

Äldre elanläggningar och elkablar är en säkerhetsrisk som kan orsaka både personskador och brand.

Kontakta en elektriker för kontroll och åtgärd.

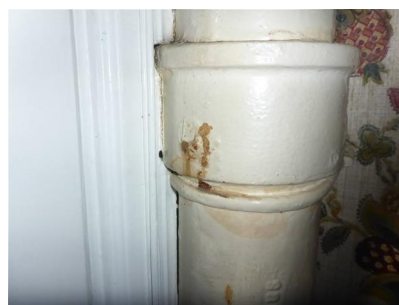
Husets rör- /avlopp- /värmeledningssystem är äldre, rostangrepp finns.  
Wc-stol i wc på övre plan har brister.  
Det finns ett par radiatorer som "rinner".

Detta behöver inte betyda att systemen har några allvarliga brister, men äldre rör- /avlopp- /värmeledningssystem kan ha nedsatt funktion/brister på grund av sin ålder, vilket i värsta fall kan leda till läckage.  
Vi rekommenderar att en fackman kontaktas för att kontrollera husets rör- /avlopp- /värmeledningssystem samt för att hjälpa er med eventuella åtgärder. Observera att ingen besiktning av dessa system har ingått i uppdraget.

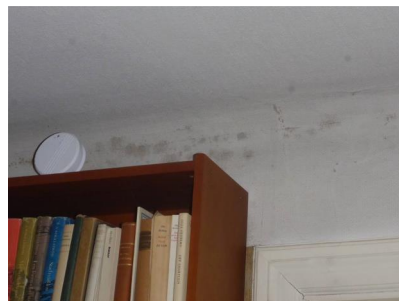
Vid besiktningen noterades brister på allmänventilationen, det finns ett flertal tilluftsventiler i sov/ allrum som var stängda.  
Det finns ingen tilluftsventilation i sovrum nordöst på övre plan.  
Det finns ingen frånluftsventilation i wc på övre plan.

Kondensskador, missfärgningar samt mikrobiell påväxt noterades invändigt fönsterbågar vid ett flertal fönster samt på ytterväggar, detta indikerar på bristfällig allmänventilation med kondensbildning på kalla ytor vid kall väderlek.  
Fuktindikering utfördes på ytterväggar vid missfärgningar/ påväxt utan anmärkning.

Ett fungerande ventilationssystem minskar risken för fuktrelaterade problem samt säkerställer en god inomhusmiljö.  
Den generella rekommendationen är att minst halva luftvolymen i bostaden byts ut under en timme.  
Observera att ingen besiktning av bostadens ventilationssystem har ingått i uppdraget.

Vi rekommenderar att en bygg/ ventilationsfackman kontaktas för att utreda orsaken till och omfattningen av de skador/ brister som noterats samt för eventuell åtgärd.

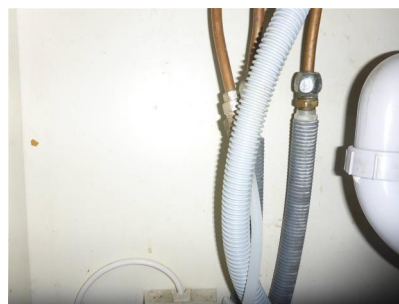
⚠ Det finns rör/ slang i vaskskåp som ej är fixerade mot vägg.

Rör/ slang med kopplingar kan släppa och orsaka rörbrott med vattenskador som följd

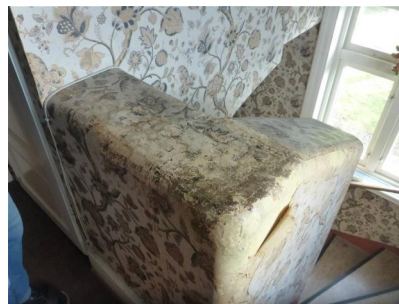
Räcke/ mur på övre plan är lågt.

Risk finns för fallskador.

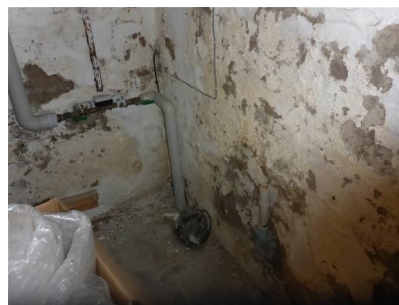
Utvändigt fuktskydd är äldre.  
Puts- och färgsläpp finns på källarväggar.  
Det finns utrymmen på källarplan som upplevs som fuktiga.

Puts- och färg som släppt från underlaget invändigt på källarytterväggarna är ett tecken på att källarens utvändiga fuktskydd inte längre fungerar tillfredsställande.

För att åtgärda detta måste källarens utvändiga fuktskydd förbättras. Läs Anticimex faktablad om källare för tips och råd.

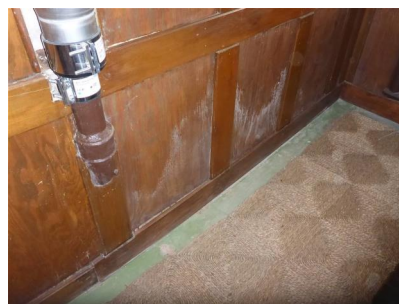
I ett par utrymmen finns det organiskt material mot golv/ vägg t ex. gillestuga och tvättstuga/ badrum, bitvis noterades tydlig fuktbelastning på organiskt material.

Risk finns för uppfuktning av organiskt material på grund av naturlig markfukt underifrån då med möjliga fukt/ luktskador som följd.

Vi rekommenderar att organiskt material demonteras från vägg/ golv.

En byggfackman kan med fördel kontaktas för eventuella åtgärdsförslag med då lämpliga åtgärder.

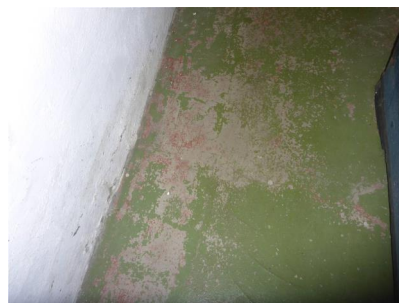
I ett par utrymmen har golv målats med en tät färg, färgsläpp finns.

På grund av naturlig markfukt underifrån finns risk för vidare färgsläpp.

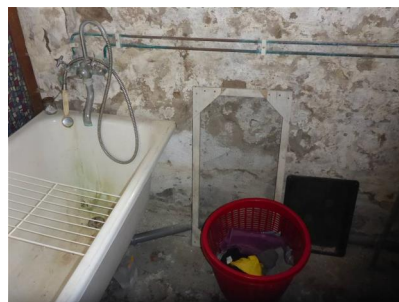
Utrymmet är äldre och i behov av renovering.

Renovering av utrymmet rekommenderas.

En byggfackman kan med fördel kontaktas för eventuella åtgärdsförslag med då lämplig åtgärd.
