Besiktningssprotokoll

Anticimex Försäkringsbesiktning – Plus

Fastighetsbeteckning: Vagnmakaren 52	
Fastighetsadress: Vagnmakaregränden 18	
Postnummer: 224 56	Ort: Lund

Besiktningdatum: 2026-04-16	Protokollnummer: 69640329
Temperatur: 2 °C	Väderlek: Halvklart
Tekniker: Rikard Rydberg	
E-post: rikard.rydberg@anticimex.se	
Kontor: Lund	
Närvarande: Fastighetsägare Rikard Rydberg, Anticimex

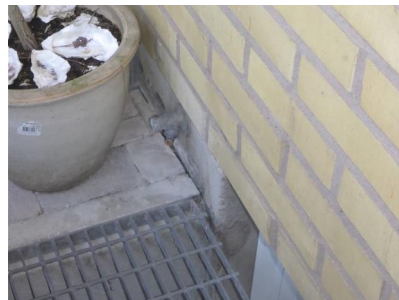
Vattenutkastaren monterad i sockel åt väster är inte frostsäker.

När vattenutkastaren inte är frostsäker ökar risken för att den ska frysa sönder och orsaka vattenskada.

Byt till självdränerande vattenutkastare vilket innebär att den är frostsäker.

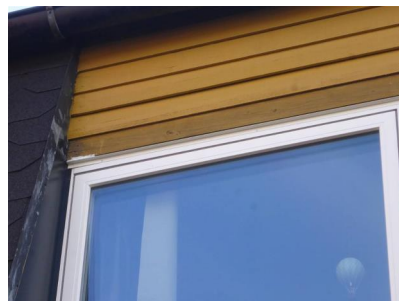
Det finns fasadpanel och vindskivor som är i behov av målning/underhåll, torrspäckor finns.

Fasadbeklädnad och träkonstruktioner där målningsbehov finns riskerar att få fukt- och rötskador på grund av sämre vattenavvisande förmåga. För att öka livslängden rekommenderas målning och underhåll.

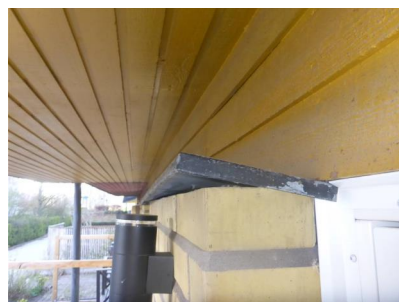
Anslutningsplåt monterad mellan fasadpanel och tegelfasad åt söder sitter ur läge/ har bakfall.

Plåt är monterad under ett större takutsprång vilket medför att eventuell fuktbelastning är liten.

Plåt kan med fördel monteras i rätt läge.

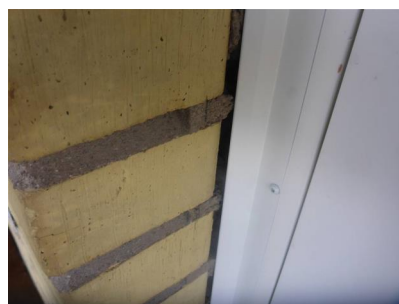
Otättheter finns mellan entré/ altandörrskarmar och tegelfasad, bakomliggande konstruktion är blottad.

Dörrar är placerade under ett större takutsprång vilket troligtvis medför att eventuell fuktbelastning är liten.

Risk finns för skadedjursintrång.

Tätning kan med fördel utföras med lämplig massa alt. bredare plåt.

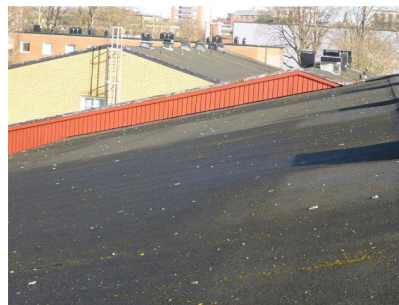
Takpappen är äldre.

Eftersom takpappen är äldre har det ett minskat motstånd mot vattengenomträngning. Detta i sin tur kan leda till att takkonstruktionen drabbas av fuktskador.

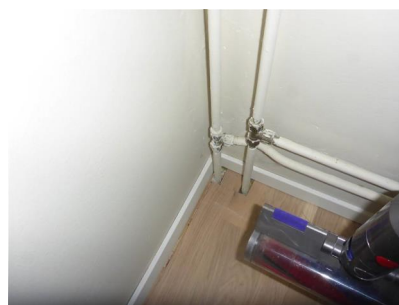
Vid ett par radiatorer saknas tätning mellan radiatorrör och ytgolv.

Då det saknas tätning mellan radiatorrör och ytgolv kan detta medföra att ett smygläckage kan pågå under en längre tid utan att upptäckas med fuktskador i underliggande konstruktioner som följd.

Montera täckbrickor.

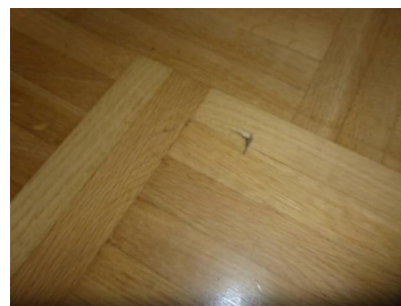
Mindre brister noterades bitvis på ytskikt mot golv t ex. deformation på ytgolv i vardagsrum.
Golvknirr finns bitvis, tydligt i vardagsrum.
Altandörr är i behov av justering, griper.

Noterade brister bedöms ej lett till några omkringliggande skador.

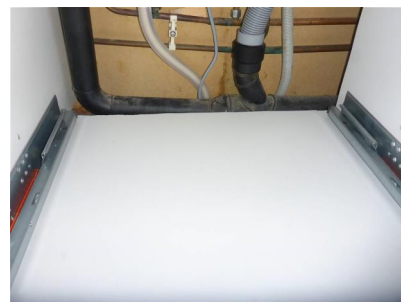
Fuktskydd saknas i diskbänksskåp.

Utan fuktskydd är det svårt att upptäcka läckage från rörledningar. Vatten kan då tränga in i omkringliggande konstruktioner och orsaka fuktskador.

För att upptäcka eventuella läckage, installera ett fuktskydd.

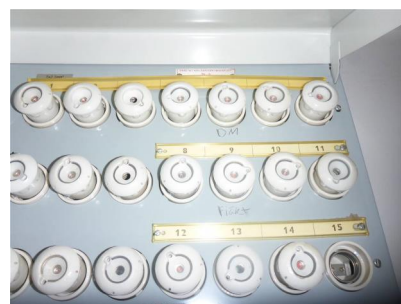
Enstaka säkringshuv och petskydd saknas i elcentralen/ på huvar.

Montera säkringshuvar/ petskydd i huv alt byt ut dem.

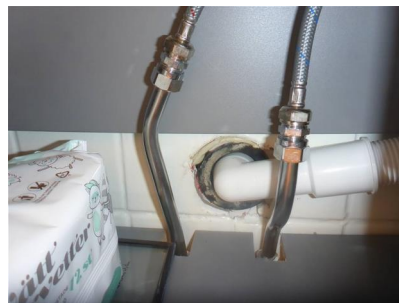
Rör i vaskskåp är ej fixerade mot vägg.

Rörledningar och kopplingar kan släppa och orsaka rörbrott med vattenskador som följd.

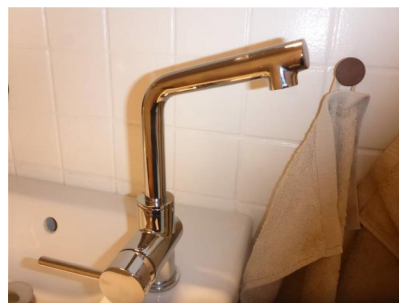
Blandaren saknar vridstopp.
(utloppspipen går att vrida ut över golv).

Detta kan leda till att vatten rinner ut till omkringliggande konstruktioner med fuktskador som följd.

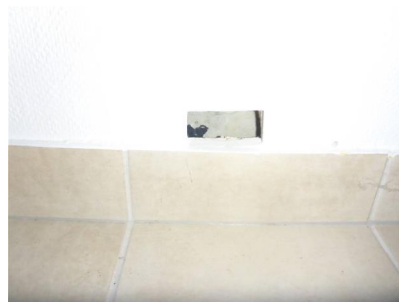
Ett provhål togs upp i yttervägg åt öster.

I provhål kan man se ett isoelrat regelverk mot grundmur, ytskiva mot vägg är av kartongklädd gipsskiva.

Fuktmätning utfördes i blottad regel i konstruktionen, fuktkvoten uppmättes till 10%.

Risk för mikrobiell tillväxt föreligger om den relativa fuktigheten (RF) i den omgivande luften är över 75 % vilket i furuvirke motsvarar en fuktkvot (FK) på 17 %.

Källaren med påreglade ytterväggar riskerar att drabbas av fuktskador på grund av naturlig fuktpåverkan från mark. Detta kan i sin tur leda till mikrobiella skador (angrepp av mikroorganismer) som kan leda till att mikrobiell lukt sprids till boendemiljön.

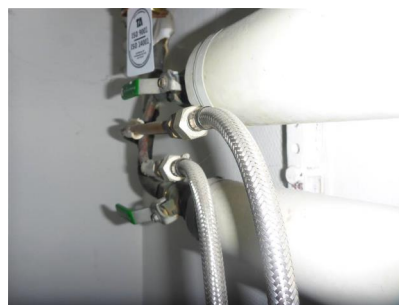
Rör till duschblandare/ kabin är ej fixerade mot vägg.

Rörledningar och kopplingar kan släppa och orsaka rörbrott med vattenskador som följd.

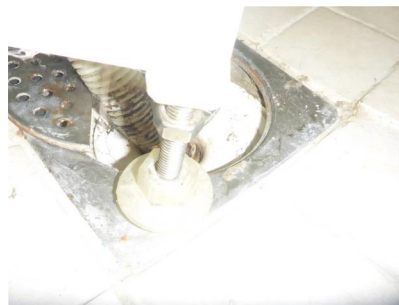
Det finns ingen tätskiktsanslutning mot brunn.
Noterad anmärkning gäller även för brunn i tvättstuga.
Ytskikt ovan golv är av klinker.

När konstruktioner på väggar och golv är av oorganiskt material och saknar underliggande värmeisolering, kan normalt tätskikt uteslutas.
Naturlig fuktinträngning kan då ske utan att stoppas upp av ett tätskikt.

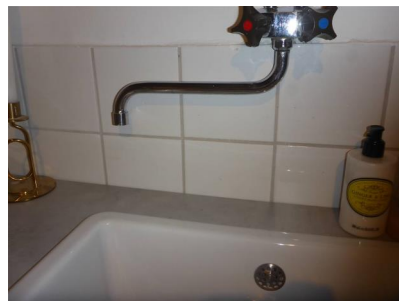
Vaskblandaren saknar vridstopp.
(utloppspipen går att vrida ut över bänkskivan).

Detta kan leda till att vatten rinner ut till omkringliggande konstruktioner med fuktskador som följd.

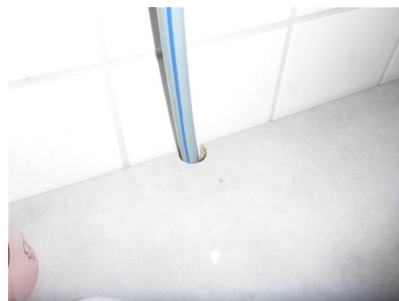
Det finns ingen tätning mellan bänkskiva och vägg, fog lämplig för ändamålet kan med fördel monteras för att minimera eventuell risk för vatteninträngning.

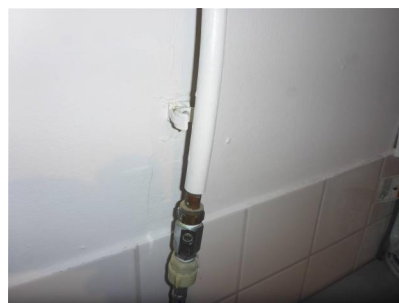
Det finns ett rör mot vägg som ej är fixerat i klämma mot vägg, bör fixeras i klämma.
