Anticimex Överlåtelsebesiktning av småhus - nivå 2

Fastighetsbeteckning: Skolväskan 4	
Fastighetsägare: Margareta Östbergs dödsbo	
Fastighetsadress: Examensvägen 27	
Postnummer: 224 67	Ort: Lund

Besiktningdatum: 2026-04-14	Protokollnummer: 69634479
Temperatur: 12 °C	Väderlek: Mulet
Tekniker: Niklas Saar	
E-post: niklas.saar@anticimex.se	
Kontor: Lund	
Närvarande: Mäklare Boupprättare

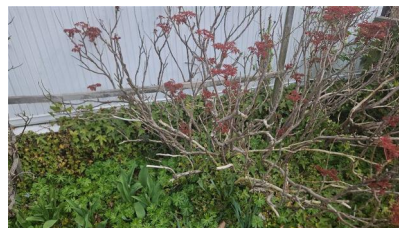
Utvändigt / Sockel

Växter finns i anslutning till grundmur.

När det finns rabatter och växter nära grundmuren finns risk att fukt stannar kvar i väggarna. Detta kan i sin tur orsaka invändiga fuktskador. Växternas rötter kan också skada grundmuren och sätta dräneringsledningen ur funktion.

Området närmast huset rekommenderas att vara fritt från växtlighet.

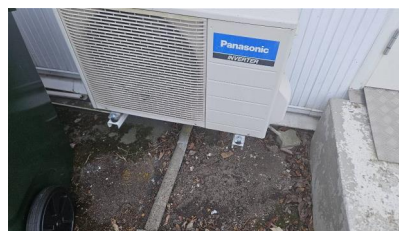
Kondensvatten från luftvärmepumpens utedel leds inte bort från husgrunden.

Detta medför ökad risk för att vatten tränger in i anslutande konstruktioner, vilket i sin tur kan leda till fuktrelaterade skador. Observera att besiktning av byggnadens värmesystem eller värmepumpen inte har ingått i uppdraget.

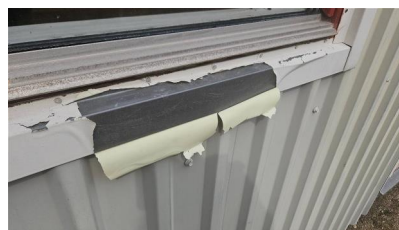
Utvändigt / Fasad

Plåt detaljer på huset har färgsläpp.

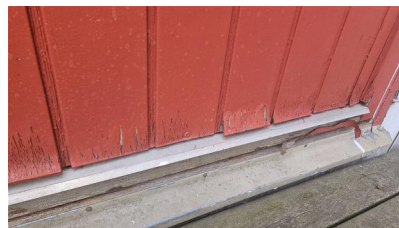
Utvändigt / Dörrar

Dörr har färgsläpp och torrspäckor.

Dörrar där målningsbehov finns riskerar att få fukt- och rötskador på grund av sämre vattenavvisande förmåga.

För att öka livslängden på dörr rekommenderas målning och underhåll.

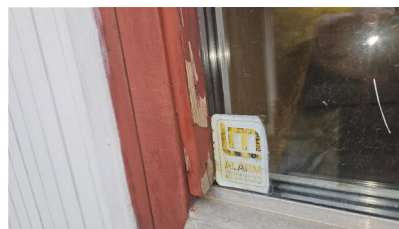
Utvändigt / Fönster

Fönster har färgsläpp och torrsprickor.

Fönsterbågar och fönsterkarmar där målningsbehov finns riskerar att få fukt- och rötskador på grund av sämre vattenavvisande förmåga.

För att öka livslängden på fönster rekommenderas målning och underhåll.

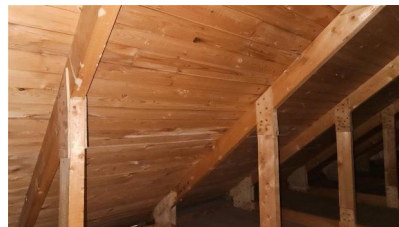
Utvändigt / Sidovindar

Vid kontroll av vinden har fuktvärden under kritisk fuktnivå för mikrobiell tillväxt uppmätts, dock finns mikrobiell påväxt på underlagstak.

Fuktkvoten i underlagstak/takbjälkar uppmättes till 9 %.

Den upptäckta mikrobiella påväxten på underlagstaket är ett tecken på att vinden har tillförts eller tillförs fukt inifrån bostaden. Observera att besiktning av bostadens ventilationssystem inte har ingått i uppdraget.

För att komma tillrätta med detta kan fuktillförseln inifrån bostaden behöva minskas. Det kan göras genom att ventilationen i bostaden förbättras samt att eventuella otätheter i vindsbjälklaget (tak-/väggvinklar, taklucka med mera) tätas. Läs Anticimex faktablad om uppvärmda vindsutrymmen för tips och råd.

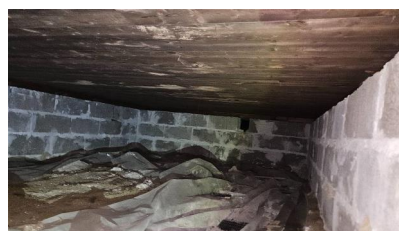
Utvändigt / Krypgrund

Vid kontroll av konstruktion i krypgrund noterades fuktvärden över kritisk fuktnivå. Träskyddsbehandlade konstruktioner noterades i krypgrunden.

De höga fuktvärdena kan i förlängningen leda till fuktskador. Mikrobiell lukt kan uppstå och spridas till boendemiljön. För att undvika detta så måste krypgrundens klimat bli torrare. Fuktkvoten uppmättes till 18 %.

Träskyddsbehandlat material kan ibland avge en dålig lukt.

Läs Anticimex faktablad om uteluftsventilerade krypgrunder för tips och råd.

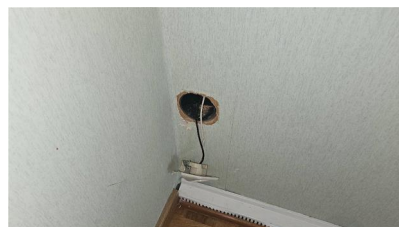
Entréplan / Sovrum

Elinstallationer i utrymmet har enligt vår bedömning uppenbara brister.

Elinstallationer i utrymmet är en säkerhetsrisk som kan orsaka både personskador och brand. Observera att besiktning av bostadens elsystem inte har ingått i uppdraget.

Kontakta en elektriker för kontroll och åtgärd.

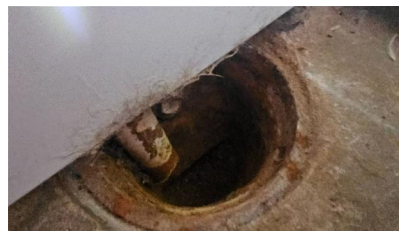
Entréplan / Tvättstuga

Utrymmet är i behov av renovering.

- Gammalt tätskikt med otätheter.
- Gammal rostig golvbrunn.

Renovering av utrymmet rekommenderas. Kontakta en behörig våtrumsentreprenör för en renovering.

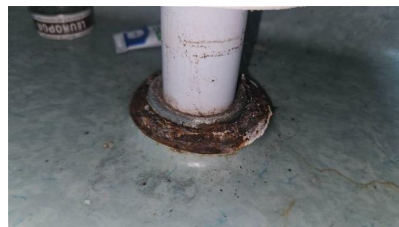
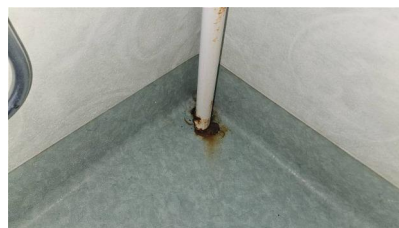
Entréplan / Badrum

Våtutrymmet har äldre yt-/tätskikt. Rost kring vaskens avloppsanslutning och vid duschstången.

Eftersom funktionen, som innebär att ytskiktet/tätskiktet ska vara vattentätt, kan vara nedsatt finns en ökad risk att vatten tränger igenom ytskiktet/tätskiktet med vattenskador i omkringliggande konstruktioner som följd.

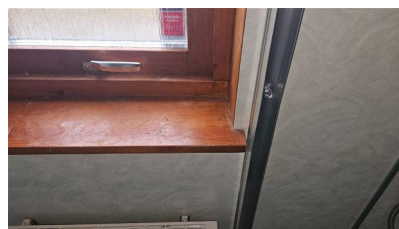
Duschen är placerad nära ett fönster.

Duschens placering i våtutrymmet utgör en risk för fuktskador i fönster- och väggkonstruktionen.

För att minska risken för fuktskador på fönster och väggkonstruktion rekommenderas att man skyddar fönstret mot vattenbegjutning.

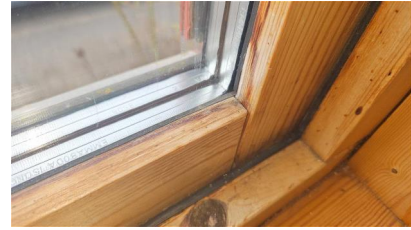
Tilluftssventiler saknas. Spår från kondens på fönster.

Eftersom friskluftsventiler inte finns, försämras möjligheten för ventilationssystemet att fungera.

Vi rekommenderar att du kontaktar en ventilationsentreprenör för undersöka och säkerställa ventilationssystemets funktion.
