Besiktningssprotokoll

Anticimex Försäkringsbesiktning – Plus

Fastighetsbeteckning: Sankt Knut 10	
Fastighetsadress: Gerdagatan 16a	
Postnummer: 223 62	Ort: Lund

Besiktningdatum: 2026-03-16	Protokollnummer: 69604982
Temperatur: 7 °C	Väderlek: Mulet
Tekniker: Thomas Holmgren	
E-post: Thomas.Holmgren@anticimex.se	
Kontor: Lund	
Närvarande: Uppdragsgivaren

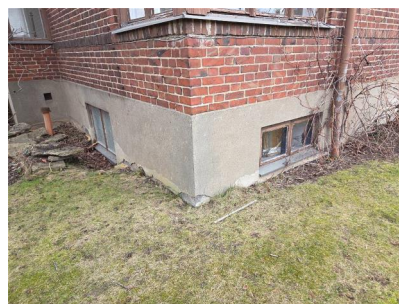
Marken lutar mot huset.

Detta innebär en ökad fuktbelastning mot grunden vilket i sin tur kan orsaka fuktskador i huset.

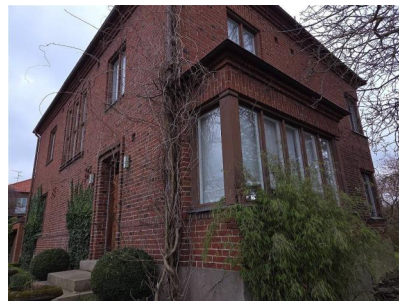
Växter finns i anslutning till byggnaden. Växtlighet sträcker sig delvis upp mot takkonstruktionen.

När det finns rabatter och växter nära byggnaden finns risk att fukt stannar kvar i väggarna. Detta kan i sin tur orsaka invändiga fuktskador. Växternas rötter kan också skada grundmuren och sätta dräneringsledningen ur funktion.

Området närmast huset rekommenderas att vara fritt från växtlighet.

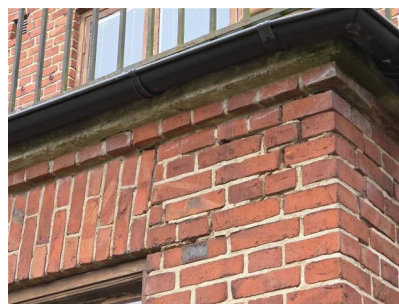
Sprickor och fogsläpp finns i tegelfasaden under balkong.

Vi rekommenderar en fördjupad undersökning för att bedöma orsak och omfattning.

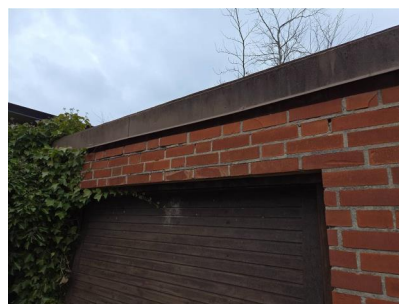
Garage:

Tegelfasaden har rostangripen armering ovan garageport.

När armering rostar utvidgas den kraftigt vilket kan orsaka fogsläpp och sprickbildning i tegelfasader. Detta kan i sin tur leda till fuktskador i bakomliggande konstruktioner.

Vi rekommenderar en fördjupad undersökning för att bedöma orsak och omfattning.

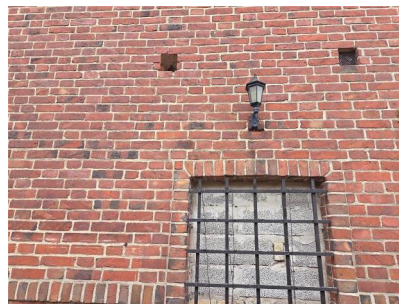
Fasaden har otätheter lokalt mot Kök, vid igenmurad dörr är fasaden inte färdigställd och jalusigaller saknas vid ventil.

Otätheterna medför en ökad risk för att fukt tränger in bakom fasaden vilket i sin tur kan orsaka fuktskador.

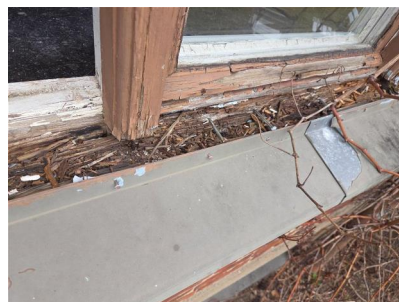
Kraftiga rötskador finns i fönster och balkongdörr. Enstaka fönsterglas är spruckna.

Rötskadorna kan bero på olika saker, exempelvis bristfälligt underhåll, bakfall på fönsterbleck, målning, skruvar och beslag etc.

Vi rekommenderar kontakt med fönsterentreprenör för fönsterbyte. I samband med detta bör angränsande konstruktioner kontrolleras för att bedöma eventuella följdskador.

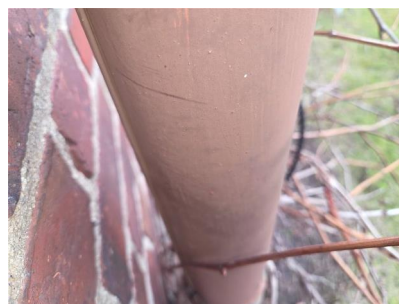
Fals på stuprör vänd mot fasad.

Falsen på stuprören kan med fördel vändas ut från fasaden för att lättare se om röret blivit skadat efter vinterns påfrestningar samt för att undvika skador på fasad vid ett eventuellt läckage.

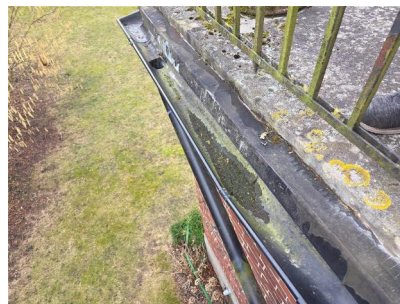
Hängrännor lutar fel.

När hängrännor har en felaktig lutning (bakfall) finns risk att regnvatten svämmar över vilket i sin tur kan leda till fuktskador på fasad och sockel.

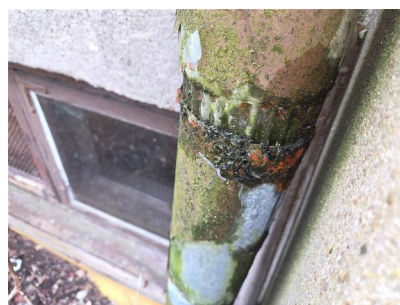
Stuprör har delvis brister och läckage förekommer.

Stuprör som avslutas intill husliv (ovan mark) kan medföra en ökad fuktbelastning på grundmur/sockel med fuktrelaterade skador som följd.

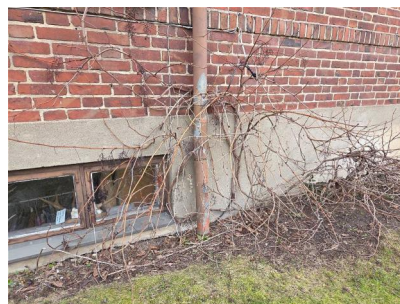
Lövsilar finns inte.

När det saknas lövsilar så finns det risk att det blir stopp i dagvattenledningen.

För att hindra stopp i dagvattenledningarna rekommenderas komplettering av lövsilar.

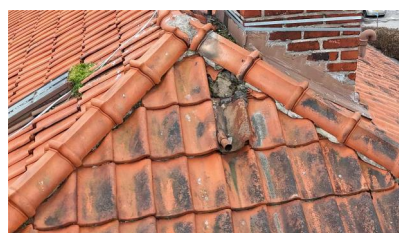
Yttertaket är äldre. Enstaka takpannor är ur läge, plåtdetaljer är delvis rostangripna.

Takpannor, plåtdetaljer och underlagspapp har enligt vår bedömning en begränsad livslängd. Eftersom husets taktäckning är äldre har det ett minskat motstånd mot vatteninträngning. Detta i sin tur kan leda till fuktskador på träläkt och vidare ner i underliggande konstruktioner.

På grund av takets höjd har detta endast inspekterats med hjälp av drönare.

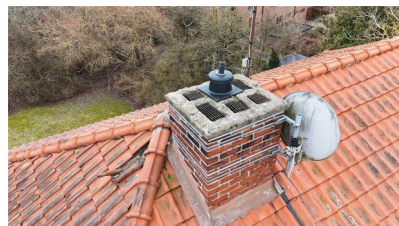
Skorstenen saknar väderskydd.

Väderskydd kan monteras för att skydda mot nederbörd som annars kan orsaka fuktskador och frostsprängning i skorstenen/ murstocken.

Vi rekommenderar att du kontaktar en fackman för att ta reda på hur och om ett väderskydd ska monteras.

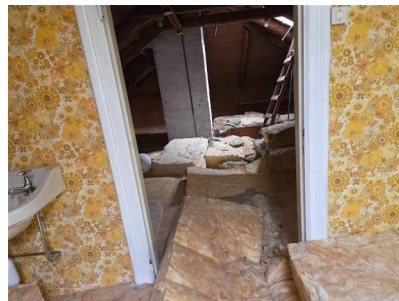
Vinden är tilläggsisolerad.

Eftersom vindsbjälklaget tilläggsisolerats så kommer klimatet på vindsutrymmet att ändras, främst vintertid. Detta i sin tur kan leda till uppfuktning av underlagstakets insida vilket kan resultera i mikrobiella skador (angrepp av mikroorganismer).

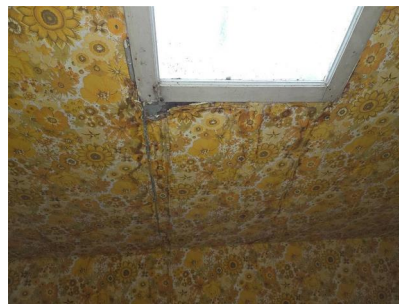
Rinmärken/fuktfläckar finns i anslutning till vindsfönster. Fönsterglas ser nyare ut.

Vid besiktningstillfället noterades inga förhöjda fuktnivåer vid takfönster.

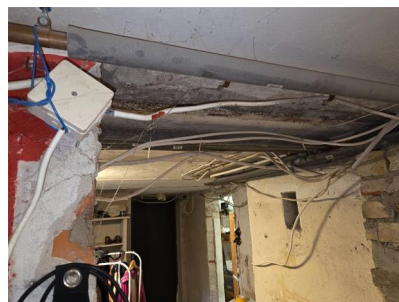
-Elinstallationen i vissa utrymmen har enligt vår bedömning uppenbara brister, främst i Källarplan.

Kontakta en elektriker för kontroll och åtgärd.

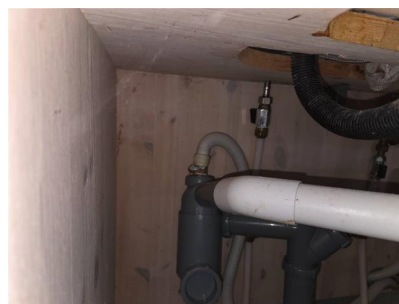
Upphångningsbygel saknas på avloppslang från diskmaskinen.

När upphångningsbygel saknas ökar risken för brott på slangen med läckage som möjlig följd.

För att hindra brott på avloppslang rekommenderas komplettering av upphångningsbygel.

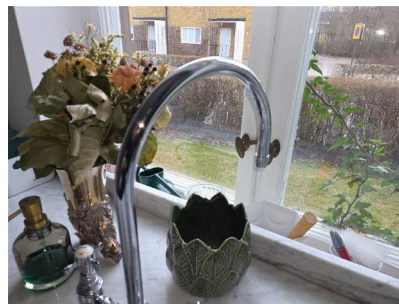
Köksblandaren saknar vridstopp.
(utloppspipen går att vrida ut över bänkskivan).

Detta kan leda till att vatten rinner ut till omkringliggande konstruktioner med fuktskador som följd.

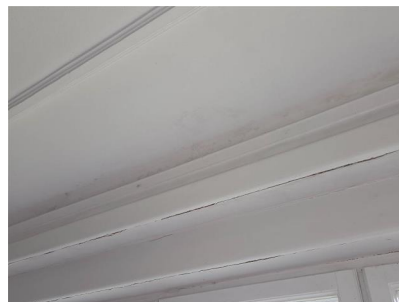
Innertaket och vägg ovan fönsterparti under balkongen har fuktfläckar.
Förhöjda fuktnivåer förekommer på vägg/innertak ut mot öster.

Fuktfläckar kan bero på olika saker, och kan vara ett tecken på en tidigare eller en pågående fuktskada.

Vi rekommenderar en fördjupad undersökning för att bedöma orsak och omfattning.

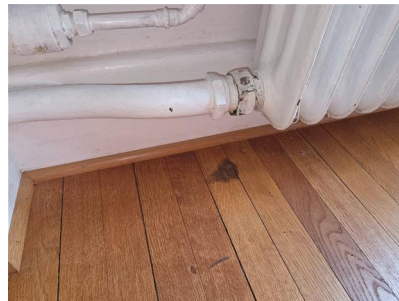
Äldre droppmärken på ytgolv förekommer vid radiator.

Vid besiktningstillfället förekom inget läckage.

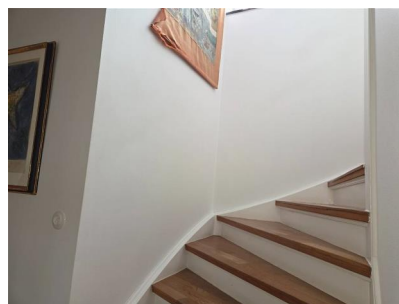
Trappräcke/lejdare finns inte.

För att minska risken för fallskador kan ett trappräcke med fördel monteras.

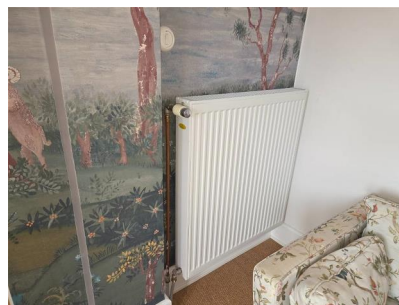
Radiator är inte inkopplad enligt fastighetsägaren, se även Insamlade upplysningar.

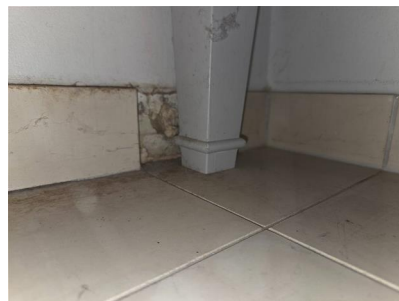
Tätskikt på vägg är skadat bakom kommod.

Detta ökar risken för att vatten tränger ut i angränsande konstruktioner vid ett eventuellt läckage.

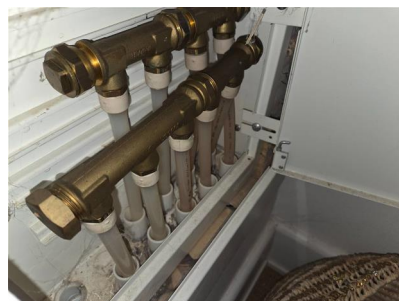
Rörslits saknar sprut/stänkskydd.

Detta ökar risken för att ett eventuellt pysläckage inte upptäcks i tid. Det kan leda till fuktskador i omkringliggande konstruktioner.

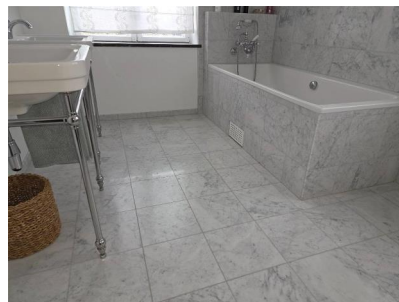
- ⚠ Golvets lutning mot golvbrunnen är bristfälligt utanför området för bad/dusch, planfall förekommer bitvis.

Brister i golvets och/eller tätskiktets lutning medför risk för att vatten tränger in i omkringliggande konstruktioner/utrymmen vilket i sin tur orsakar fuktrelaterade skador. Det medför också ökad risk för att vatten blir stående i golvets lågpunkter, vilket kan orsaka missfärgningar på klinker/fogar.

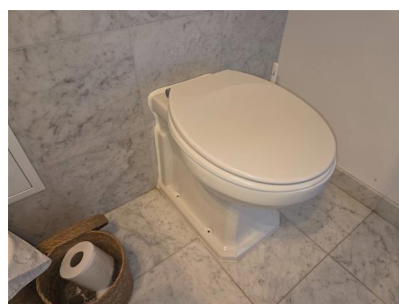
- ⚠ WC-stolen är lös.

Det finns risk för fuktskador eftersom WC-stolen är lös. Rörledningar och kopplingar kan släppa och orsaka rörbrott med vattenskador som följd.

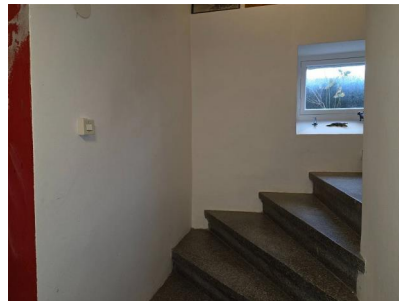
Trappräcke/lejdare finns inte.

För att minska risken för fallskador kan ett trappräcke med fördel monteras.

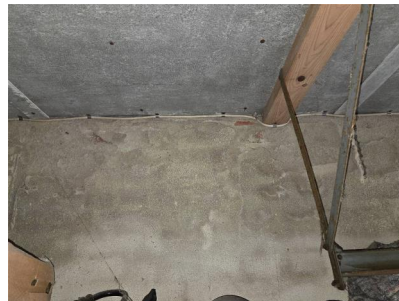
Puts- och färgsläpp finns på väggar upp mot tak.

Puts- och färg som släppt från underlaget invändigt på ytterväggarna är ett tecken på att det utvändiga fuktskyddet inte längre fungerar tillfredsställande.

Detta tyder sannolikt på inläckage varför kontroll bör utföras på plåttak och takavvattning.
