## ÖVERLÅTELSEBESIKTNING PLUS BESIKTIGAD

### LUND NANNA 12

Torsvägen 21  
222 70 LUND

## UTLÅTANDE ÖVER ÖVERLÅTELSEBESIKTNING

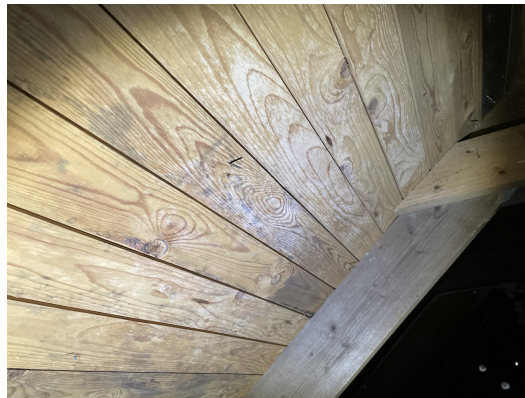
##### **Otät vindslucka.**

En otät vindslucka medför risk att varm fuktig luft tränger upp i vindsutrymmet och kondenserar mot kalla ytor. Denna rekommenderas att tätas med tätlist eller motsvarande.

##### **Bristfällig luftning i delar av takfot.**

Då luftspalt i delar av takfoten är bristfällig/saknas minskas luftflödet i vindsutrymmet.

##### **Mikrobiell påväxt.**

Då det vid besiktingen upptäcktes mikrobiell påväxt i utrymmet indikerar detta på att fuktig luft inte ventilerats ut korrekt under en längre tid. Luftfuktighetsmätning visar på värde under gränsvärde.

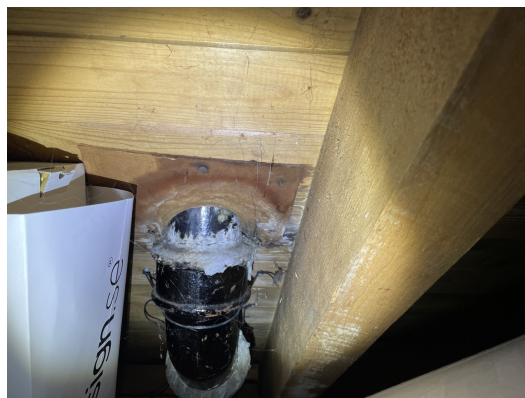
#### Nockvind & sidovind 1

##### **Missfärgningar.**

Missfärgningar har observerats. Dessa missfärgningar var torra vid besiktningsstillfället.

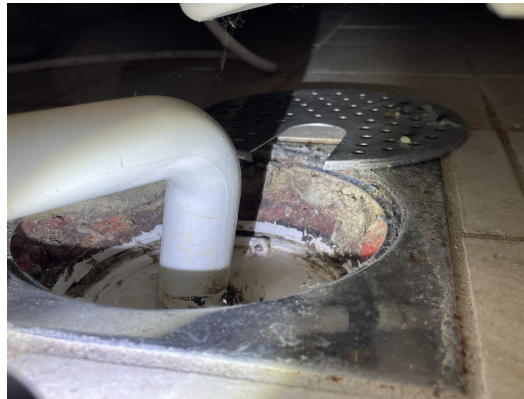
**Brunnsmanschetten är avslutad på ett felaktigt sätt.**

Då brunnsmanschetten är avslutad på ett felaktigt sätt (sticker ut under klämring) och inte enligt monteringsanvisningen, finns det risk att klämringen inte fäster i sitt koniska säte.

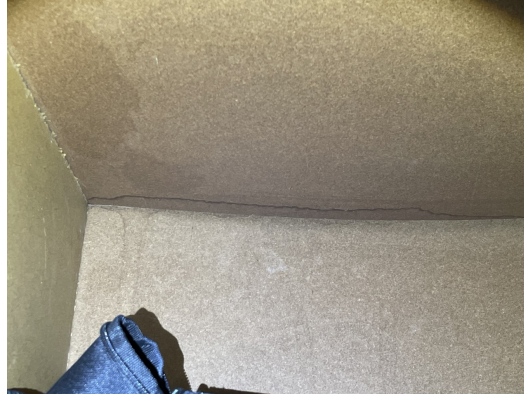
**Missfärgningar.**

Missfärgningar har observerats. Dessa missfärgningar var torra vid besiktningsstillfället.

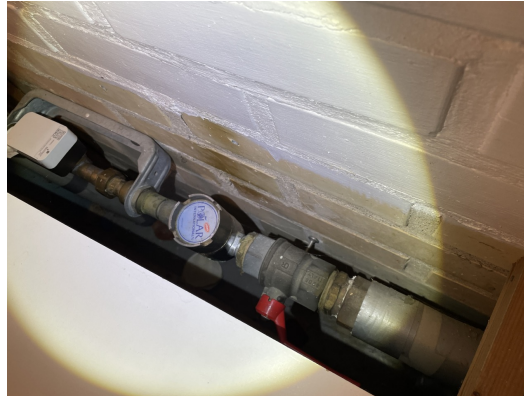
### Rörkopplingar utan läckageskydd.

Då det noterats att det finns rörkopplingar utan läckageskydd finns det risk att det kan uppstå förhöjd fuktstatus i angränsande konstruktioner vid ett eventuellt läckage. Det noterades inga läckage vid rörkopplingarna. För att minska risken för skador vid läckage kan det kompletteras med fuktlarm/vattenlarm.

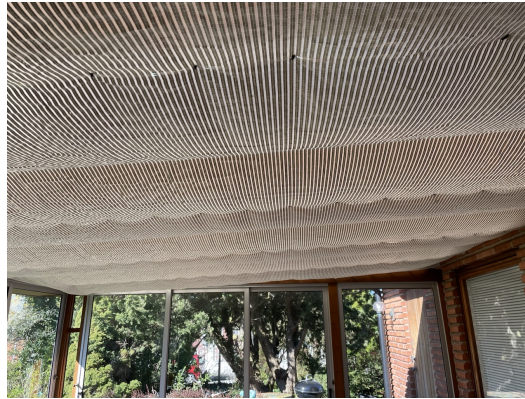
### Missfärgningar.

Missfärgningar har observerats. Dessa missfärgningar var torra vid besiktningstillfället.

**Uterummets undertak.**

Uterummets undertak ej besiktigat då det täcks av en duk.

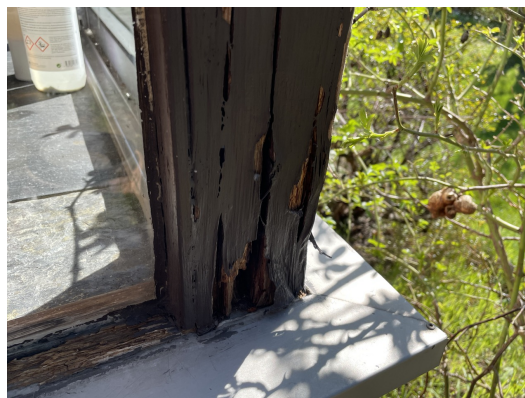
**Rötskador.**

I trä som har rötskador så försämras hållfastheten. Detta medför ökad risk för att fukt tränger in i angränsande konstruktion.

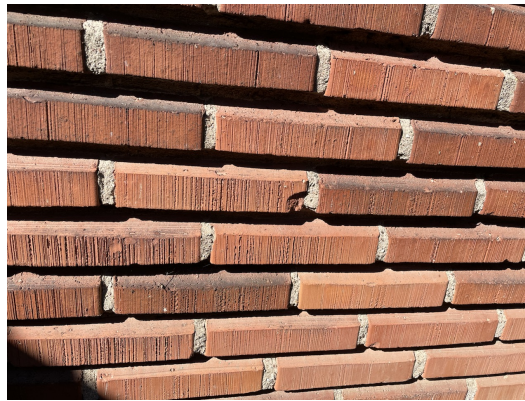
**Mindre fogsläpp och tegelstenssprickor.**

Då ytan på tegelstenar skadats och att fogarna börjar släppa har dessa benägenhet att ta upp mer fukt vid nederbörd.

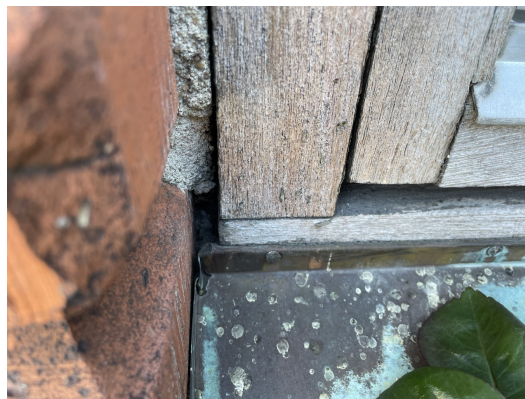
**Bleck saknas på ytterdörr.**

Då plåtbleck saknas på ytterdörr kan regn eller snö ta sig in under tröskeln och där utsätta angränsande konstruktioner för förhöjd fuktstatus.

**Otättheter i anslutning av plåtbleck.**

Otättheter i anslutning mellan fönstrets plåtbleck och fasad leder till att vatten tränger in och orsakar skador på grund av förhöjd fuktstatus.

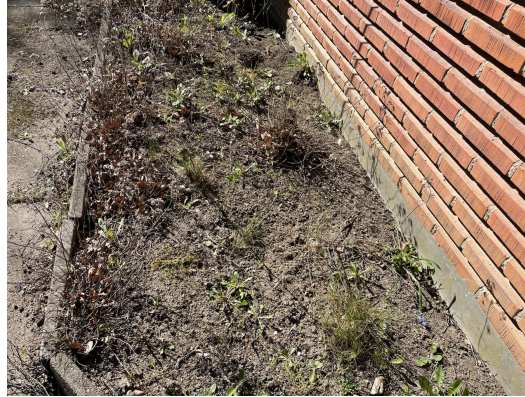
**Avledning av ytvatten.**

Marken intill byggnaden lutar mot grundmuren vilket leder till ökad fuktstatus i grundmuren.

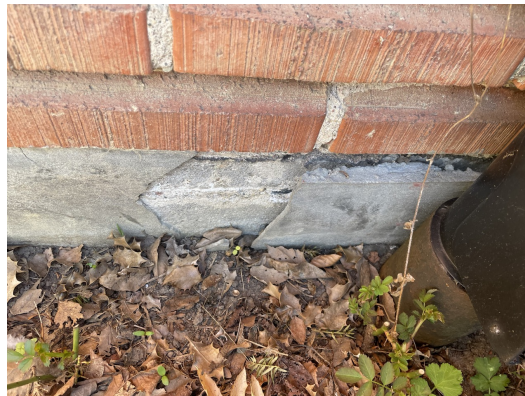
**Sprickor och putssläpp i grundmuren.**

Då det finns sprickor och putssläpp i grundmuren är det risk att vatten kan tränga in i dessa och orsaka skador som vintertid fryser och förvärrar skadan.

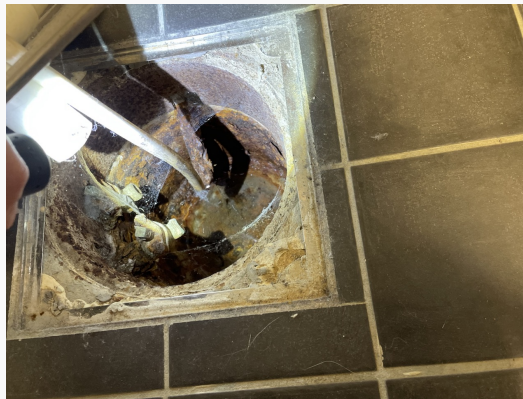
Avloppsinstallationen är av gjutjärn som anses vara en äldre installation. En installation av äldre karaktär löper större risk för att brister uppstår, vilket kan leda till ökad fuktbelastning i angränsande konstruktioner.

**Då vatten och avloppsinstallationen bedöms vara äldre och kan ha uppnått sin tekniska livslängd rekommenderas översyn med behörig fackman för fastställande av eventuellt åtgärds- och/eller utbytesbehov.**
