Anticimex Överlåtelsebesiktning av småhus - nivå 2

Fastighetsbeteckning: Klövern 14	
Fastighetsägare:	
Fastighetsadress: Slåttervägen 4c	
Postnummer: 227 38	Ort: Lund

Besiktningdatum: 2026-01-19	Protokollnummer: 69457096
Temperatur: 0 °C	Väderlek: Halvklart
Tekniker: Rikard Rydberg	
E-post: rikard.rydberg@anticimex.se	
Kontor: Lund	
Närvarande: Fastighetsägarna Rikard Rydberg, Anticimex

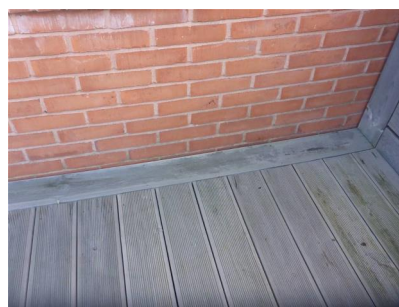
Mark/ entrétrappa åt öster ligger bitvis högt på sockel mot fasad, större takutsprång finns på denna sida av hus vilket troligtvis medför att eventuell fuktbelastning är liten. Åt väster finns det ett trädäck, trädäck ligger högt upp mot fasad.

Noterade brister kan medföra en ökad fuktbelastning för närliggande konstruktioner med möjliga fuktskador som följd.

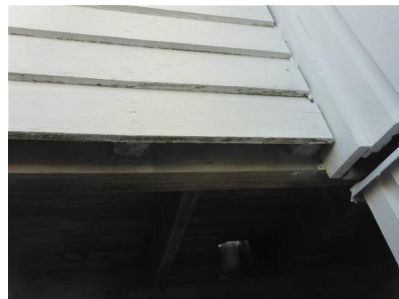
Det finns fasadpanel, trädetaljer på balkong samt vindskivor som är i behov av målning/underhåll. Rötskador noterades på vindskivor åt söder placerade ovan garagetak.

Fasadbeklädnad och träkonstruktioner där målningsbehov finns riskerar att få fukt- och rötskador på grund av sämre vattenavvisande förmåga. För att öka livslängden rekommenderas målning och underhåll.

Noterade rötskador bedöms ej lett till några bakomliggande skador. Se även under hängrännor/ stuprör.

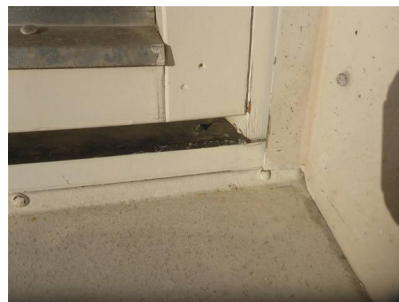
Det finns fönster/ dörrar med karmar och smygbrädor som är i behov av målning/underhåll.

Mindre deformation finns på karm åt söder på entréplan placerat i vardagsrum.

Fönster/ dörrar med karmar och smygbrädor där målningsbehov finns riskerar att få fukt- och rötskador på grund av sämre vattenavvisande förmåga.

För att öka livslängden rekommenderas målning och underhåll.

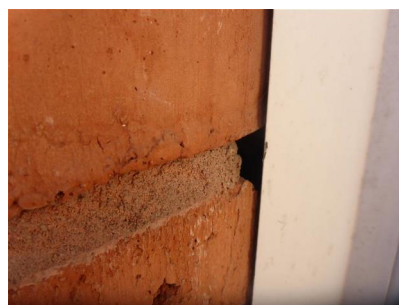
Bakfall finns på tröskelplåt monterad vid entrédörr.

Bristfälligt fall utåt noterades på betongklack framför garageport.

Bitvis noterades otätheter mellan smygplåt/ bräda och tegelsmyg vid ett par fönster.

Då brister/ otätheter noterats kan detta medföra risk för vatteninträning/ ökad fuktbelastning för närliggande konstruktioner med möjliga fuktskador som följd.

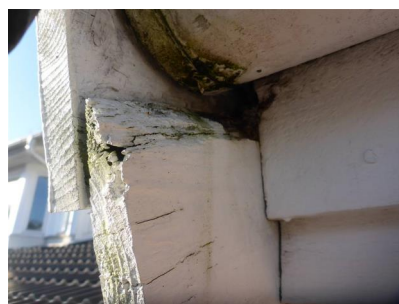
Det finns hängrännor som lutar fel/ har bakfall.

Ändlock vid hängrännor monterade vid garagetak sluter ej tätt med rötskador i närliggande vindskivor som följd.

När hängrännor har en felaktig lutning (bakfall) finns risk att regnvatten svämmas över vilket i sin tur kan leda till fuktskador på fasad och sockel.

Fortsatt läckage vid ändlock kan medföra att befintliga rötskador ökar i omfattning.

Hängrännor kan med fördel justeras med ett fall åt stuprör och ändlock tätas.

En byggfackman kan med fördel kontaktas för eventuella åtgärdsförslag med då lämpliga åtgärder på de brister som noterats vid ändlock.

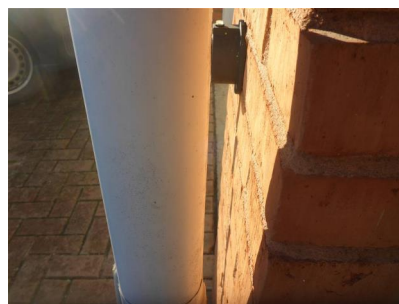
Fals på stuprör vänd mot fasad.
Mindre skador/ brister noterades på lövsil monterad vid stuprör åt öster.

Falsen på stuprören kan med fördel vändas ut från fasaden för att lättare se om röret blivit skadat efter vinterns påfrestningar samt för att undvika skador på fasad vid ett eventuellt läckage.

Montera ny lövsil om vattenutträngning sker.

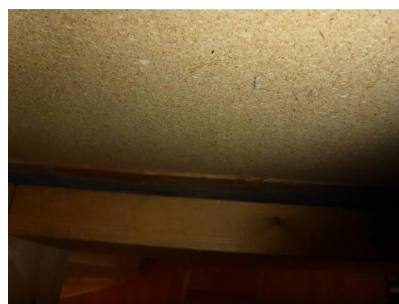
Otättheter finns mellan vindsluckans ram och vindsbjälklag, mellanrum är ej isolerat/ drevat och otättheter finns.

Missfärgningar finns på undersida vindsbjälklag vid lucka vilket indikerar på en konvektionsskada/ luftläckage.

Otättheter i vindsbjälklaget medför risk att fuktig inomhusluft läcker ut på vinden där den vintertid kyls ned och medför en förhöjd fuktighet som kan orsaka mikrobiella skador i underlagstaket.

Mellanrum mellan vindsluckans ram och bjälklag kan med fördel tätas/ isoleras.

En byggfackman kan med fördel kontaktas för eventuella åtgärdsförslag med då lämplig åtgärd.

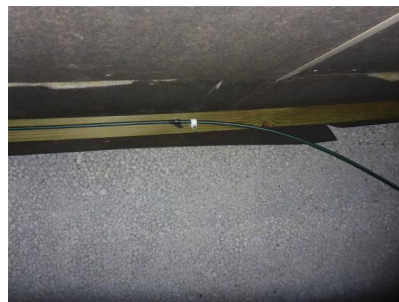
Mikrobiell påväxt finns på bjälklagets undersida.

Fuktmätning utfördes i syllbräda, fuktkvoten uppmättes till 15%

Risk för mikrobiell tillväxt föreligger om den relativa fuktigheten (RF) i den omgivande luften är över 75 % vilket i furuvirke motsvarar en fuktkvot (FK) på 17 %.

Fuktgenomslag finns på grundmurar.

Den upptäckta mikrobiella påväxten på bjälklagets undersida indikerar att grunden under delar av året är så pass fuktig att mikroorganismer utvecklas. Detta kan i sin tur leda till rötskador i konstruktionen. För att undvika detta så måste krypgrundens klimat bli torrare.

Vi rekommenderar att du installerar en krypgrundsfuktare. Läs Anticimex faktablad om krypgrunder för tips och råd.

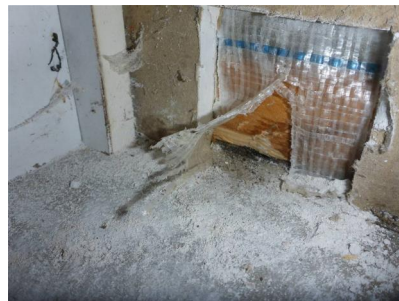
Ett provhål togs upp i yttervägg åt väster för kontroll av konstruktion.

I provhål kan man se en obehandlad syll med ett underliggande fuktskydd.

Fuktmätning utfördes i blottad syll, fuktkvoten uppmättes till 15%.

Risk för mikrobiell tillväxt föreligger om den relativa fuktigheten (RF) i den omgivande luften är över 75 % vilket i furuvirke motsvarar en fuktkvot (FK) på 17 %.

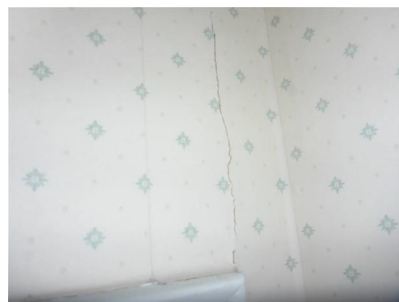
Enstaka sprickor förekommer i husets vegghörn/ på vägg och mindre ojämnheter noterades på golv/ mellanbjälklag.

Sprickor/ ojämnheter uppstår pga av att hus normalt sätter sig efter byggnationen, sprickor kan även förekomma pga att trästommen kan röra sig i samband med variationer i luftfuktigheten.

Noterade brister bedöms ej lett till några bakomliggande skador.

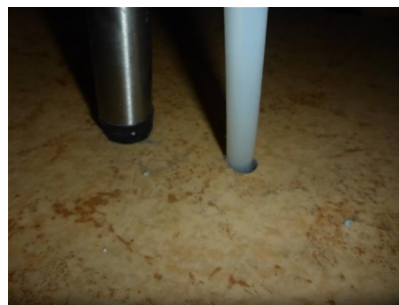
Tätskikt/ plastmatta i utrymmet är äldre, otätheter finns.
Fuktindikering utfördes i utrymmet utan anmärkning.

Då utrymmet är äldre och brister finns medför detta en ökad risk för vatteninträngning med möjliga fuktsador som följd.

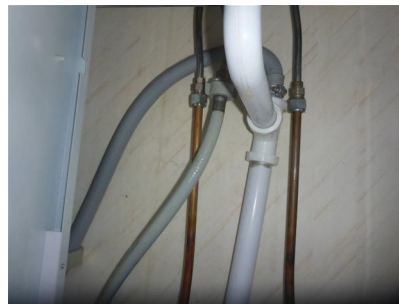
Rör/ slang i vaskskåp är ej fixerade mot vägg.

Rör/ slang med kopplingar kan släppa och orsaka rörbrott med vattensador som följd.

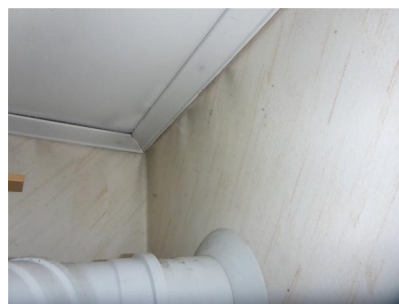
Missfärgningar finns på undersida mellanbjälklag samt vid vägg/ takvinkel åt öster som kan indikera på lufttätheter.

Risk finns för kondensbildning vid kall väderlek med möjliga fuktsador som följd.

En byggfackman kan med fördel kontaktas för eventuella åtgärdsförslag med då lämpliga åtgärder.

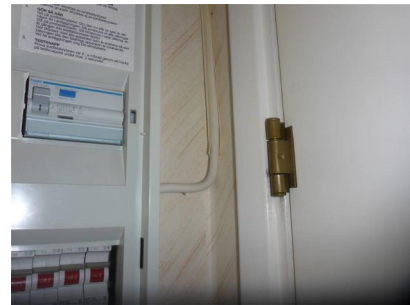
Det finns en elkabel mot vägg vid elcentral som är bristfälligt fixerad mot vägg.

Kabel kan med fördel fixeras.

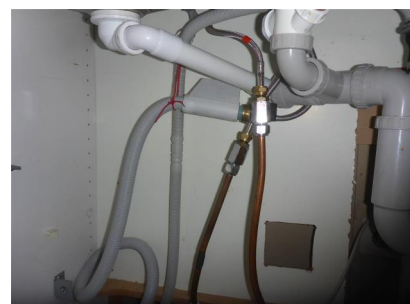
Rör/ slang i vaskskåp är ej fixerade mot vägg.

Rör/ slang med kopplingar kan släppa och orsaka rörbrott med vattenskador som följd.

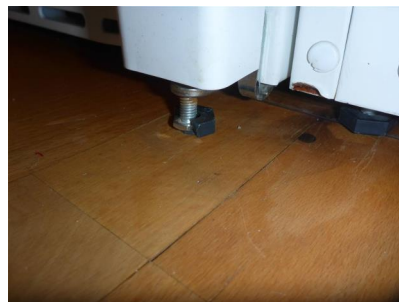
Fuktskydd saknas i diskbänkskåp.
Fuktskydd finns under kyl/ frys, främre ben på kyl/ frys står ej ovan monterat fuktskydd.
Plastmatta med uppvik finns under diskmaskin.

Utan fuktskydd/ när ben ej är placerade ovan fuktskydd kan det vara svårt att upptäcka eventuella läckage.
Vatten kan då tränga in i omkringliggande konstruktioner och orsaka fuktskador.

För att upptäcka eventuella läckage, installera ett fuktskydd/ placera främre ben ovan monterat fuktskydd.

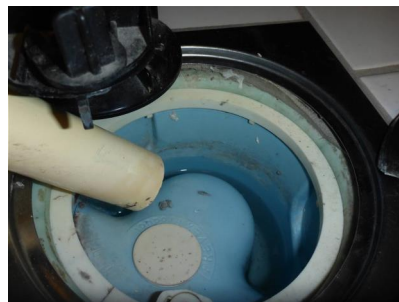
⚠ Utrymmet är äldre.
Kakel/ klinker är monterat ovan äldre fuktskydd/ plastmatta.
Brister noterades på golvlutning mot brunn i duschzon, bakfall finns.
I utrymmet finns det en duschkabin monterad.
Fönster är olämpligt placerat i badzon.
Rör i vaskskåp är ej fixerade mot vägg.

Fuktindikering utfördes i utrymmet utan anmärkning.

Då utrymmet är äldre och brister finns medför detta en ökad risk för vatteninträngning med möjliga fuktskador som följd.
