Besiktningssprotokoll

Anticimex Försäkringsbesiktning – Plus

Fastighetsbeteckning: KUSTPILEN 5	
Fastighetsadress: Haraldsfältsvägen 6	
Postnummer: 226 51	Ort: Lund

Besiktningdatum: 2026-04-23	Protokollnummer: 69658442
Temperatur: 8 °C	Väderlek: Klart
Tekniker: Niklas Saar	
E-post: niklas.saar@anticimex.se	
Kontor: Lund	
Närvarande: Säljare

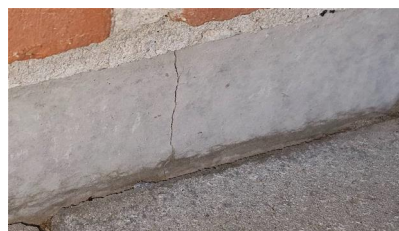
Sprickor finns i sockel.

Dessa bedöms inte ha lett till bakomliggande skador.

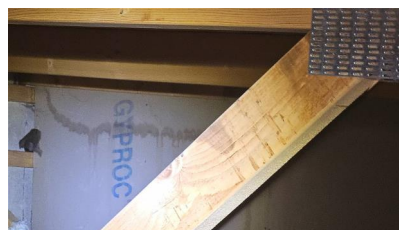
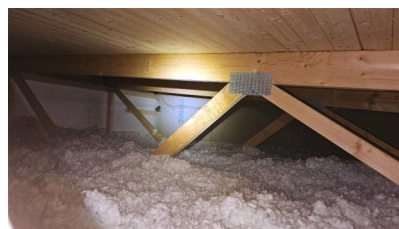
🔍 Fuktläckor på gipsen, i hörnet mot nordväst.

Fuktläckor kan bero på olika saker, och kan vara ett tecken på en tidigare eller ett pågående läckage.

Vi rekommenderar en fördjupad undersökning för att bedöma orsak och omfattning.

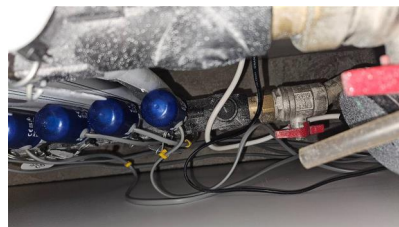
Installationsområde med rörkopplingar för värme utförda i ett utrymme som ej är fuktsäkrad. Utförandet följde de branschregler som fanns vid tidpunkten av utförandet och anses därför vara fackmässigt utfört. Idag är detta inte längre tillåtet då det ökar risken för läckage som inte upptäcks i tid. Det kan leda till fuktskador i omkringliggande konstruktioner.

Enligt dagens regler ska utrymmen för rörkopplingar i inbyggnader, installationsschakt eller kopplingskåp ha vattentät botten och vara försedda med dränering med tillräcklig kapacitet. Dräneringen ska mynna på plats där man omedelbart kan upptäcka ett eventuellt läckage och där utläckande vatten inte direkt orsakar en skada.

För att snabbare upptäcka eventuella läckage här rekommenderas att fuktlarm monteras.

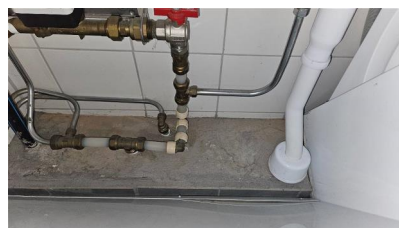
Rör genomföringar finns i golv. Dagens branschregler tillåter inte längre detta utförande sätt.

Rör genomföringar i golvet medför en ökad risk för att vatten tränger ner i omkringliggande konstruktioner och orsakar fuktskador.

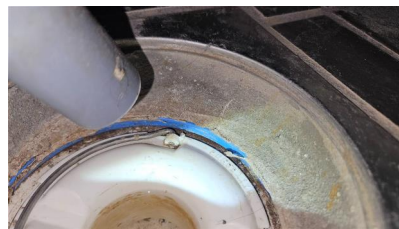
Tätskiktets anslutning mot golvbrunnarna går ej att besiktiga pga att mellanrummet mellan golvbrunnarna och slukristen/klämringen är täckt med bruk/fix.
