Anticimex Överlåtelsebesiktning av småhus - nivå 2

Fastighetsbeteckning: Juryn 4	
Fastighetsägare: Olof Lundell	
Fastighetsadress: Sakförarevägen 27	
Postnummer: 226 57	Ort: Lund

Besiktningdatum: 2026-05-12	Protokollnummer: 69683011
Temperatur: 10 °C	Väderlek: Mulet
Tekniker: Thomas Holmgren	
E-post: Thomas.Holmgren@anticimex.se	
Kontor: Lund	
Närvarande: Uppdragsgivaren Andreas Dahlström, Anticimex

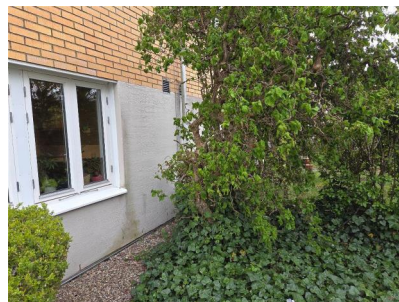
Växter finns i anslutning till byggnaden.

När det finns rabatter och växter nära byggnaden finns risk att fukt stannar kvar i väggarna. Detta kan i sin tur orsaka invändiga fuktskador. Växternas rötter kan också skada grundmuren och sätta dräneringsledningen ur funktion.

Området närmast huset rekommenderas att vara fritt från växtlighet.

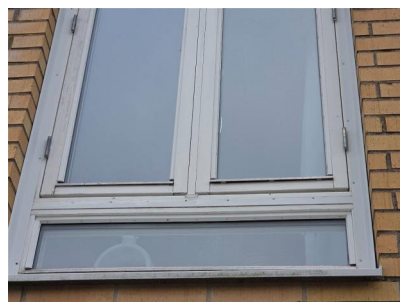
Fönster är i behov av målning/underhåll.

Fönster där målningsbehov finns riskerar att få fukt- och rötskador på grund av sämre vattenavvisande förmåga.

För att öka livslängden på fönster rekommenderas målning och underhåll.

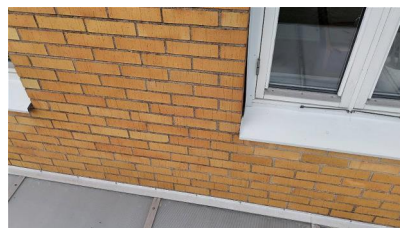
Enstaka plåtdetaljer har en bristfällig anslutning mot fönstersmyg, främst mot öster.

Eftersom plåtdetaljer är otäta finns risk att vatten rinner in i väggen vilket i sin tur kan leda till fuktskador i väggkonstruktionen.

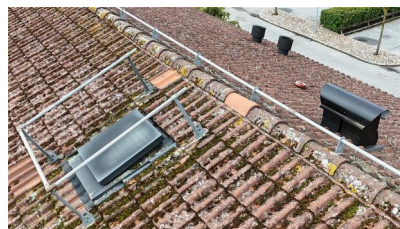
Mospåväxt finns på takpannor.

Mossa som växer på taket kan leda till att taktäckningen har ett minskat motstånd mot vatteninträning. Detta i sin tur kan leda till fuktskador på träläkt och takkonstruktionen vilket kan resultera i mikrobiella skador (angrepp av mikroorganismer).

För att öka livslängden på taket rekommenderas att mossan tas bort från takpannorna.

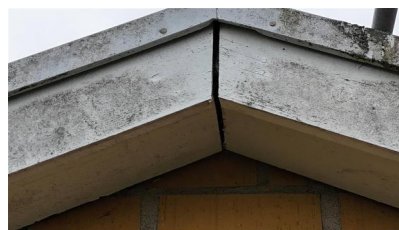
Glipa finns mellan vindskivor mot norr uppe vidnocken.

Detta kan leda till fuktrelaterade skador i angränsande konstruktioner som taköverhäng/vindskivor men bedöms inte innebära någon direkt risk för fuktrelaterade skador för husets stomme/konstruktioner.

Vi en eventuell framtida målning eller annat liknande arbete kan glipa med fördel täckas på fackmässigt sätt.

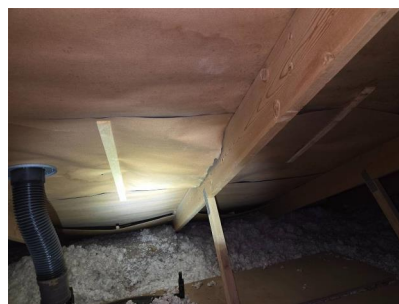
Underlagstaket består av pappskivor.

Bitvis förekommer fuktrosor/fuktfläckar och underlagstak är fuktpåverkat vilket medför att skarvar bitvis öppnat sig. Enstaka skivor har släppt från takstolar.

Eftersom underlagstaket består av pappskivor utan yttre täckning av papp under takbeklädnaden, finns risk vid ogynnsam väderlek att regnvatten/snö tränger in i skivskarvar och glipor med läckage på vindsutrymmet som följd. Med tiden kan även pappskivorna drabbas av fuktskador.

På flertalet skivor har tunnare läkt monterats för att hålla skivorna uppe. Detta bör även utföras på övriga skarvar. Pappskivor som lossnat från takstolar bör återmonteras/ersättas.

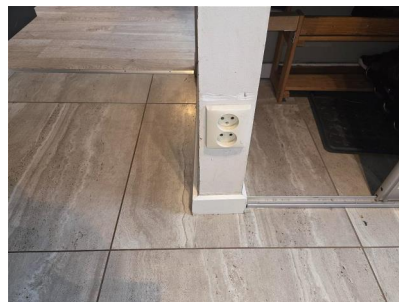
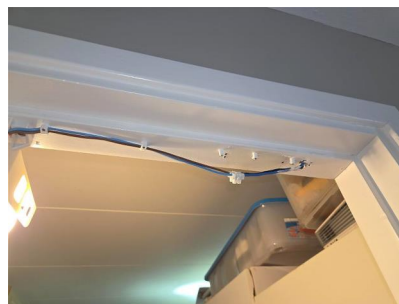
Brister har noterats på flertalet eluttag/elinstallationer som till exempel:

- Ojordade eluttag finns i utrymme med klinkersgolv (Entréhall).
- Jordat eluttag på skiljevägg mellan Sovrum och Allrum (i Sovrum) är inte anslutet till skyddsjord. Detsamma gäller enstaka eluttag i Allrum.
- Automatisk lamparmatur vid dörr till Klädkammare på Övre plan har oskyddade kablar och "sockerbit".

Kontakta en elektriker för kontroll och åtgärd.

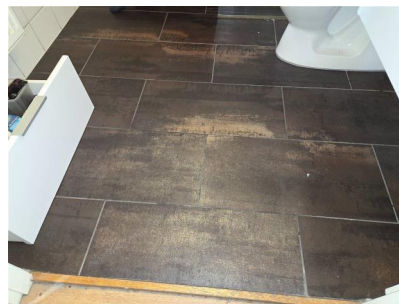
Golvets lutning mot golvbrunnen är bristfälligt utanför området för dusch.

Brister i golvets och/eller tätskiktets lutning medför risk för att vatten tränger in i omkringliggande konstruktioner/utrymmen vilket i sin tur orsakar fuktrelaterade skador. Det medför också ökad risk för att vatten blir stående i golvets lågpunkter, vilket kan orsaka missfärgningar på klinker/fogar.

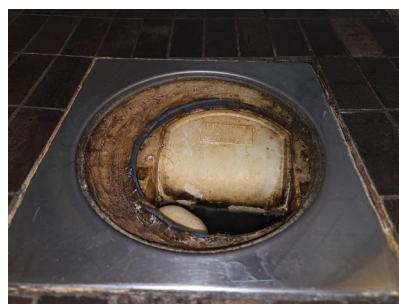
Golvbrunnen är inte utbytt i samband med renovering.

Risk finns att det nya tätskiktet inte har kunnat anslutas till golvbrunnen på ett riktigt sätt, vilket kan leda till fuktskador i omkringliggande konstruktioner.

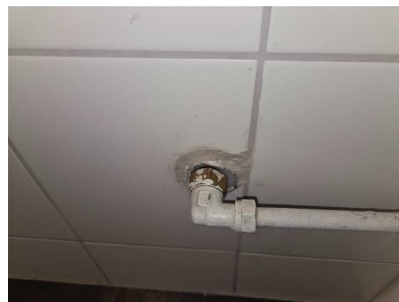
Väggbeklädnaden är otät vid rör genomföring i yttervägg.

De otäta rör genomföringarna i väggbeklädnaden medför att vatten kan tränga ner i bakomliggande konstruktioner med fuktskador som följd. Detta kan i sin tur leda till mikrobiella skador (angrepp av mikroorganismer).

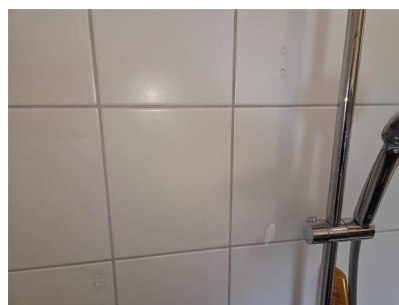
Äldre skruvhål i duschzonen är tätade med silikon.

Eftersom funktionen, som innebär att ytskiktet/tätskiktet ska vara vattentätt, kan vara nedsatt finns en ökad risk att vatten tränger igenom ytskiktet/tätskiktet med vattenskador i omkringliggande konstruktioner som följd.

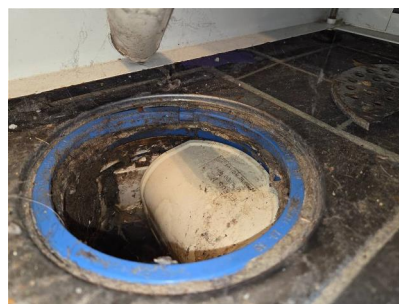
I golvbrunnen finns förhöjningsring och dubbla klämringar. Tätskiktsanslutning är inte synlig.

Förhöjningsringen i golvbrunnen är en riskkonstruktion eftersom det ofta förekommer otätheter mellan förhöjningsringen och brunnen. Detta kan i sin tur leda till fuktskador i omkringliggande konstruktioner.

Anledningen till de dubbla klämringarna är inte känd. Då det enligt uppgift från tidigare fastighetsägare ligger en plastmatta under klinkersgolvet är det möjligt att man av någon anledning lagt ett nytt tätskikt ovanpå mattan. Den översta klämringens position medför dock att denna inte fyller någon direkt funktion.

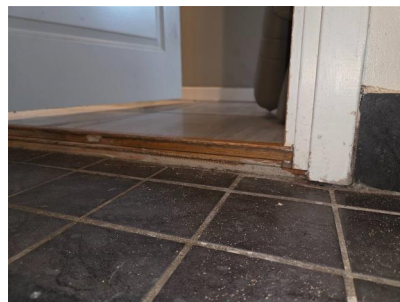
Tätskiktsanslutning mot tröskel är bristfälligt/ej synligt.

Ett felaktigt monterat tätskiktsuppvik mot tröskel medför risk att vatten tränger in i angränsande konstruktioner och rum vid eventuellt utströmmande vatten vilket i sin tur kan leda till fuktrelaterade skador.

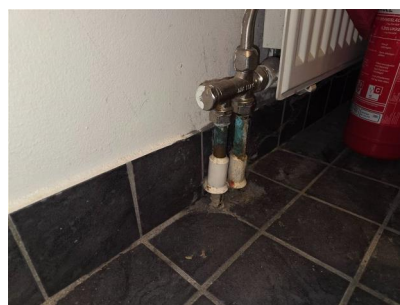
Droppläckage förekommer på radiatorrör.

För att minska risken för fuktrelaterade skador i angränsande konstruktioner bör läckaget åtgärdas.

Vid osäkerhet kontakta rörfackman.

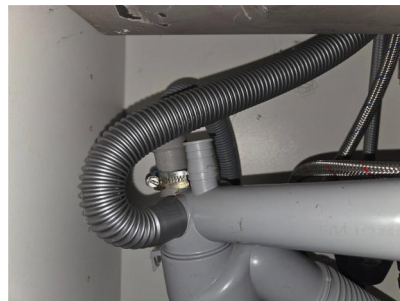
Upphångningsbygel saknas på avloppslang från diskmaskinen.

När upphångningsbygel saknas ökar risken för brott på slangen med läckage som möjlig följd.

För att hindra brott på avloppsslang rekommenderas komplettering av upphångningsbygel.

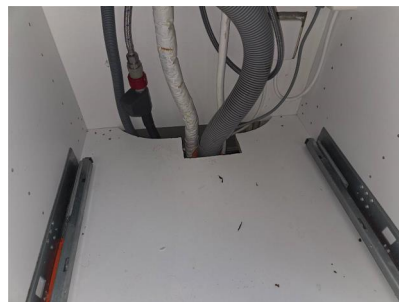
Fuktskydd saknas i diskbänkskåp samt under vitvaror.

Utan fuktskydd är det svårt att upptäcka läckage från rörledningar. Vatten kan då tränga in i omkringliggande konstruktioner och orsaka fuktskador.

För att upptäcka eventuella läckage, installera ett fuktskydd.

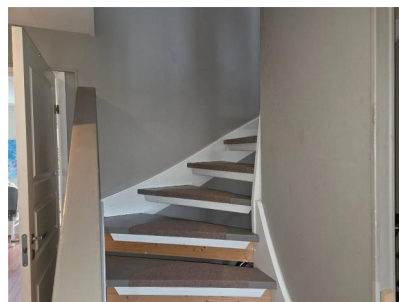
Trappräcke finns inte.

För att minska risken för fallskador kan ett trappräcke/handledare med fördel monteras.

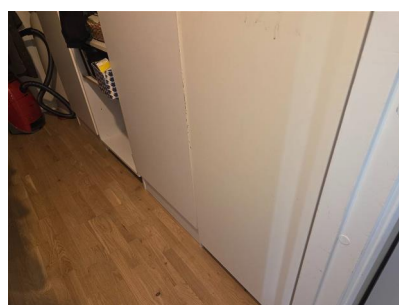
På grund av inredning i utrymmet har inklädnadsskåp mot Dusch/WC inte gått att inspektera.

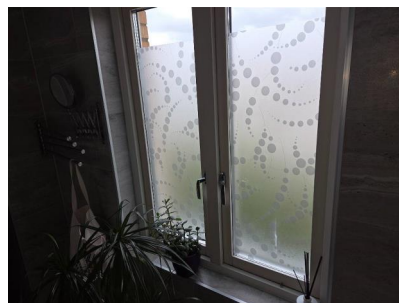
Vänstra fönstret är svåröppnat.

För att underlätta öppning/stängning kan fönstret med fördel justeras.
