Anticimex Överlåtelsebesiktning av småhus - nivå 1

Fastighetsbeteckning: Getinge 11:15	
Fastighetsägare:	
Fastighetsadress: Sandbyvägen 4	
Postnummer: 247 97	Ort: Flyinge

Besiktningdatum: 2026-03-16	Protokollnummer: 69584912
Temperatur: 5 °C	Väderlek: Halvklart
Tekniker: Ulf Wadst	
E-post: ulf.wadst@anticimex.se	
Kontor: Lund

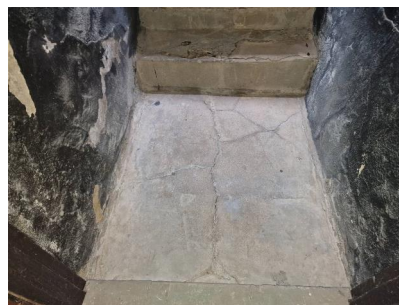
Det finns ingen brunn i utvändigt källartrappa vilket vid kraftig nederbörd kan göra att vatten rinner in i källaren.
(Håll trappan skyddad från nederbörd likt det som man gör idag).

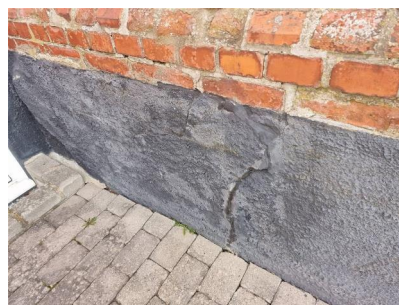
Åldersrelaterat s.k. bomputs (puts som släppt något från underlaget) förekommer på sockeln.
(Man får räkna med åtgärder framöver).

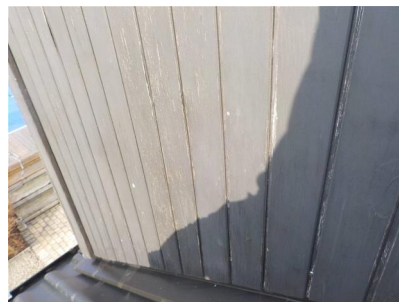
Fasadpanelen på takkupan är i varierande grad i behov av målning/underhåll. Även panel/virke på skärmvägg vid entré mot väster är i behov av målning och underhåll.

Fasadbeklädnad och träkonstruktioner där målningsbehov finns riskerar att få fukt- och rötskador på grund av sämre vattenavvisande förmåga. För att öka livslängden på fasadbeklädnad/virke rekommenderas målning och underhåll.

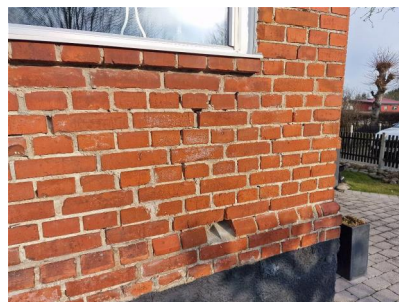
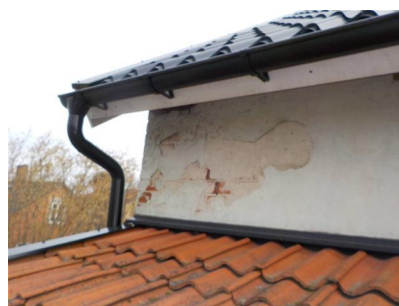
Åldersrelaterade otätheter och rörelsesprickor förekommer i tegelfasader. Detta gäller dock företrädesvis mot söder. Vi rekommenderar att en murare/fasadentreprenör kontaktas för vidare bedömning samt lämpliga åtgärder. (Mindre putsläpp noterades på fasad mot väster).

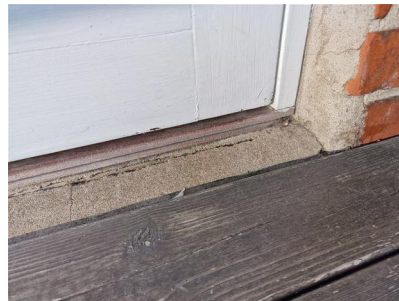
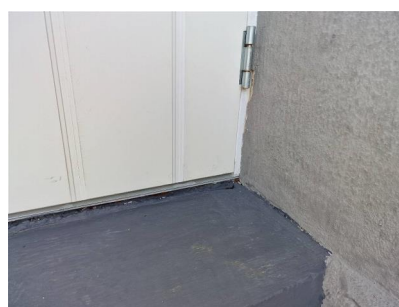
Tröskelbleck/tätning saknas under terrasdörr mot öster samt entrédörren mot väster.

Avsaknad av tröskelbleck/tätning medför en ökad risk för att vatten kan tränga in och orsaka fuktskador på tröskel och/eller i kringliggande vägg och bjälklag.

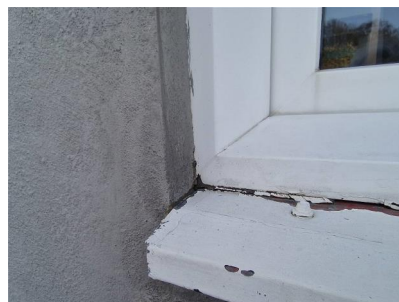
Fönsterbleck gällande fönster i groventrén är inte fackmässigt monterat/utformat.

Ovanstående medför en ökad risk för att vatten tränger in i väggen vilket i sin tur kan leda till fuktskador i företrädesvis väggkonstruktionen.

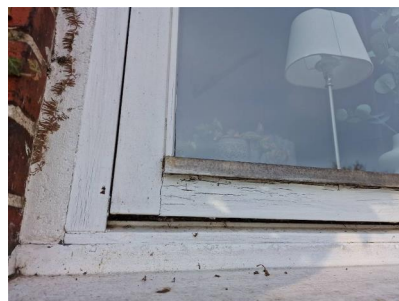
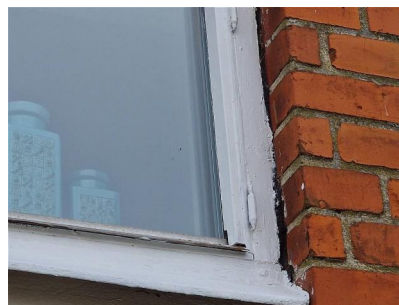
Rötskador finns i fönsterbågen i ett av de äldre fönstren mot öster på entréplan.

(Mindre rötskador noterades även i en s.k. glaslist gällande mindre fönster mot norr).

Vi rekommenderar att en fönsterentreprenör kontaktas för vidare bedömning samt lämpliga åtgärder.

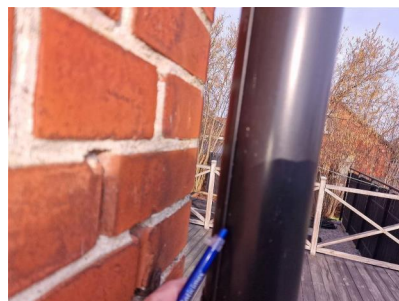
Falsen på stuprören är vända in mot fasaden.

Falsen på stuprören kan med fördel vändas ut från fasaden för att lättare se om röret blivit skadat efter vinterns påfrestningar samt för att undvika skador på fasad vid ett eventuellt läckage.

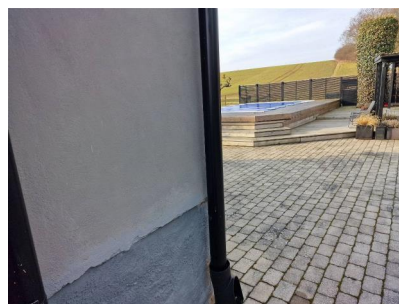
Stuprör mot nordväst (groventrén) är bristfälligt förankrat i väggen.

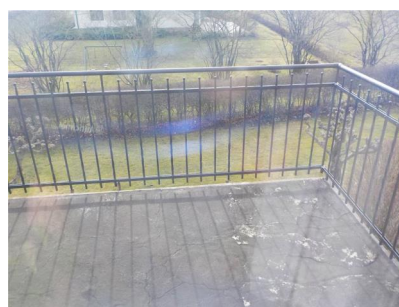
Yt/tätskiktet på tak över entrén (söder) är av äldre datum.

Eftersom taktäckning/tätskikt är äldre har det ett minskat motstånd mot vatteninträngning. Detta i sin tur kan leda till fuktskador/inläckage.

(Denna del av yttertaket är bedömd från stege mot hänggränna samt fönster i sovrum).

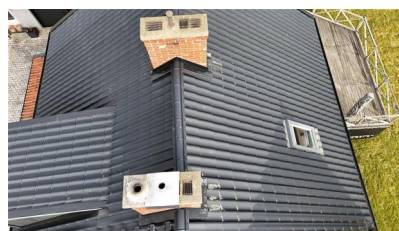
Väderskydd/huvar finns inte på skorstenar.

Väderskydd kan monteras för att skydda mot nederbörd som annars kan orsaka fuktskador och frostsprängning i skorstenen/ murstocken.

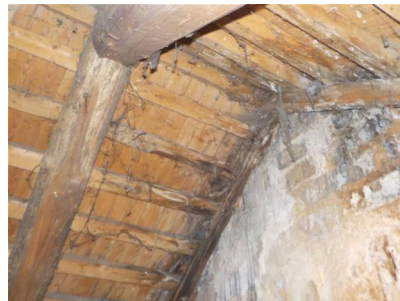
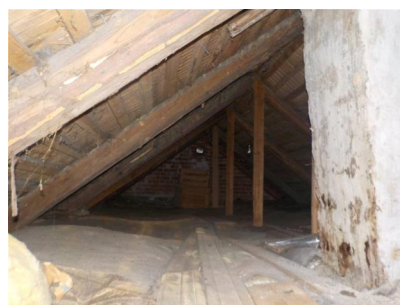
Åldersrelaterat putssläpp finns på skorstensstockar. Sviter efter vad som bedöms vara äldre mindre inläckage/uppfuktning förekommer på underlagstaket/takkonstruktionen intill skorstenar. (Vindsutrymmen är bedömda från området närmast luckor).

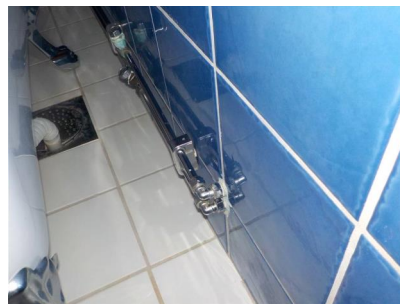
Golvbrunnen under badkaret är enl. nu och då gällande branschregler placerad något för nära väggen.

Uppvik av tätskikt mot dörrtröskel finns inte.

Rör genomföringar finns i vägg i badkarszonen.
(Undvik att vattenbegjuta väggen i detta område).
