# Besiktningssprotokoll

Anticimex Försäkringsbesiktning – Plus

Fastighetsbeteckning: Sigillet 4	
Fastighetsadress: Landgillevägen 28	
Postnummer: 224 80	Ort: Lund

Besiktningdatum: 2026-04-14	Protokollnummer: 69625313
Temperatur: 5 °C	Väderlek: Mulet
Tekniker: Rikard Rydberg	
E-post: rikard.rydberg@anticimex.se	
Kontor: Lund	
Närvarande: Fastighetsägarna Rikard Rydberg, Anticimex

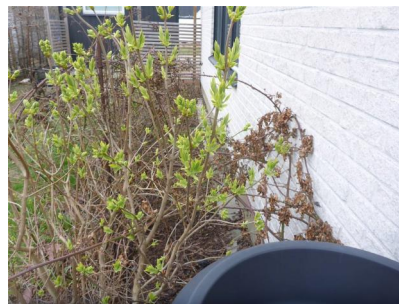
Växter finns i anslutning till byggnaden.  
Noterad anmärkning gäller även för garage.

När det finns rabatter och växter nära byggnaden finns risk att fukt stannar kvar i väggarna. Detta kan i sin tur orsaka invändiga fuktskador. Växternas rötter kan också skada grundmuren och sätta dräneringsledningen ur funktion.

Området närmast huset rekommenderas att vara fritt från växtlighet.

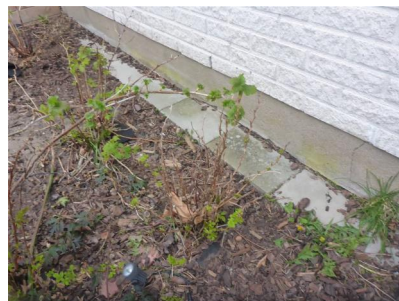
Bitvis lutar marken mot huset.  
Noterad anmärkning gäller även för garage.

Då mark lutar mot hus kan detta medföra en ökad fuktbelastning för närliggande konstruktioner med möjliga fuktskador som följd.

Mark kan med fördel justeras med ett marklut från hus.

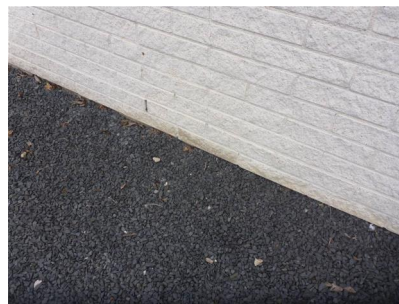
Bitvis ligger mark/ trädäck högt upp på sockel och mot fasad.  
Noterad anmärkning gäller även för garage.

Risk finns för en ökad fuktbelastning för närliggande konstruktioner med möjliga fuktskador som följd.

Rekommenderad sockelhöjd är 100- 300mm.

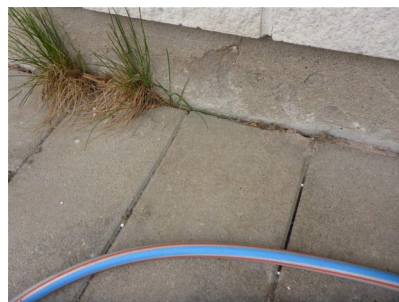
Fuktuppsug finns på sockeln, putssläpp noterades.

När sockeln suger upp fukt finns risk att fukten sprider sig till kringliggande konstruktioner.

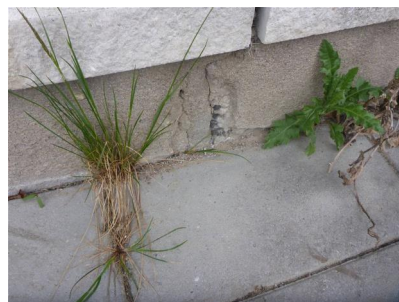
Sprickor finns i sockel.  
Noterad anmärkning gäller även för garage.

Detta kan leda till fukt- och frysskador i konstruktionen.

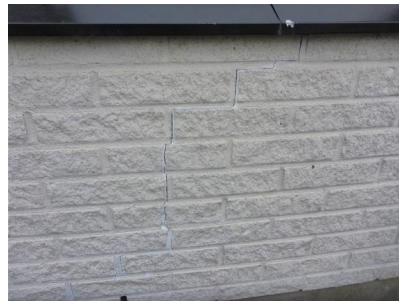
Sprickor finns i tegelfasaden, bitvis tätade med mjukfog.

Detta kan leda till fukt- och frysskador i konstruktionen.

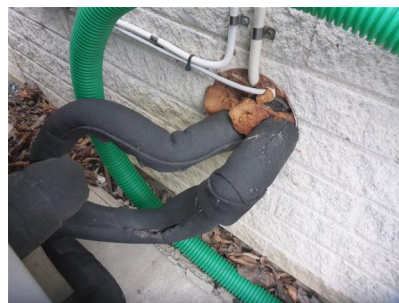
Brister finns på tätning i fasad åt norr vid rörgenomföringar för utedel värmepump, fogskum är blottat.

Fogskum vittrar av solljus med möjliga otätheter som följd vilket medför risk för vatteninträning med möjliga fuktskador som följd.

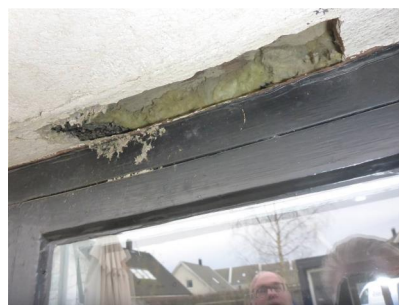
Sprickor/ otätheter finns i ett par fönstersmygar på ursprunglig del av hus. Det är ej färdigställt ovan dörr åt nordväst, drevning är blottad. Otätheter finns ovan infällt elskåp, nät finns monterat.

Vi rekommenderar att byggfackman kontaktas för att utreda orsaken till och omfattningen av de brister som noterats samt för eventuell åtgärd.

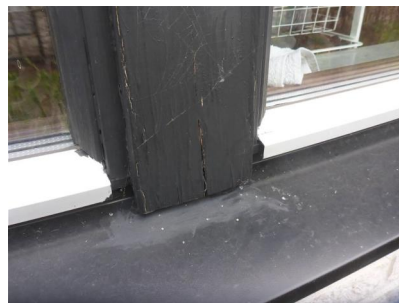
Fönster/ dörrar med karmar och foder är i behov av målning/underhåll, torrspäckor finns.  
Noterad anmärkning gäller även för garage.

Fönster/ dörrar med karmar och foder där målningsbehov finns riskerar att få fukt- och rötskador på grund av sämre vattenavvisande förmåga.

För att öka livslängden rekommenderas målning och underhåll.

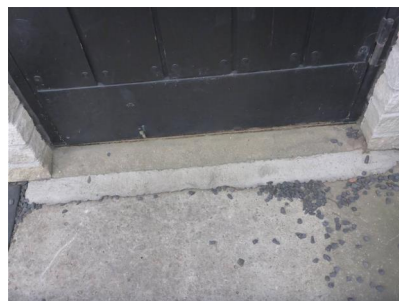
Det finns ingen tröskelplåt monterad vid entrédörr åt nordöst.

Risk finns för en ökad fuktbelastning för närliggande konstruktioner med möjliga fuktskador som följd.

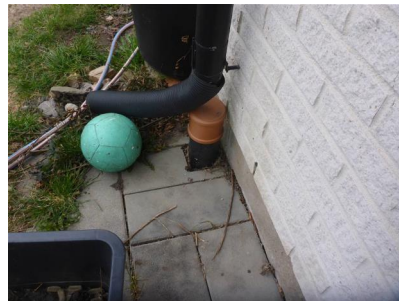
Stuprör åt sydöst är inte anslutet till markledning.

Stuprör som inte är anslutet till markledning kan medföra en ökad fuktbelastning på grundmur/sockel som i sin tur kan leda till fuktrelaterade skador.

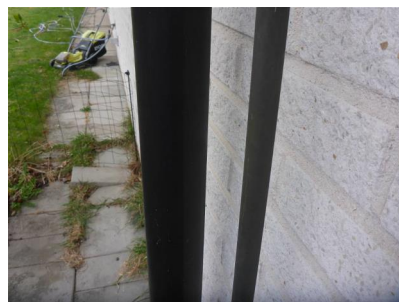
Fals på stuprör vänd mot fasad.  
Noterad anmärkning gäller även för garage.

Falsen på stuprören kan med fördel vändas ut från fasaden för att lättare se om röret blivit skadat efter vinterns påfrestningar samt för att undvika skador på fasad vid ett eventuellt läckage.

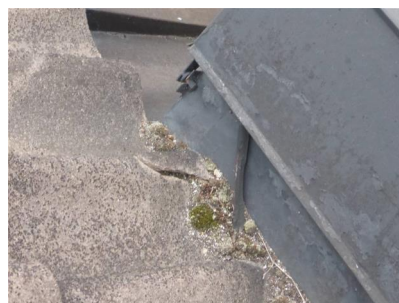
Yttertaken är äldre med taktäckning av betongpannor, eternitplattor och papp.

Mindre sprickor noterades på enstaka betongpanna.

Mosspåväxt finns på eternittak.

Spik är blottade ovan eternittak, tätade med massa.

Eftersom husets taktäckning är äldre har det ett minskat motstånd mot vatteninträngning. Detta i sin tur kan leda till fuktskador på träläkt och vidare ner i underliggande konstruktioner.

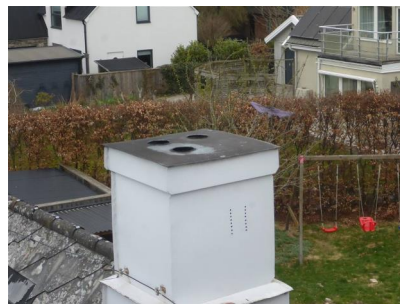
Skorstenen åt norr saknar väderskydd.

Väderskydd kan monteras för att skydda mot nederbörd som annars kan orsaka fuktskador och frostsprängning i skorstenen/ murstocken.

En fackman kan med fördel kontaktas för att ta reda på hur och om ett väderskydd ska monteras.

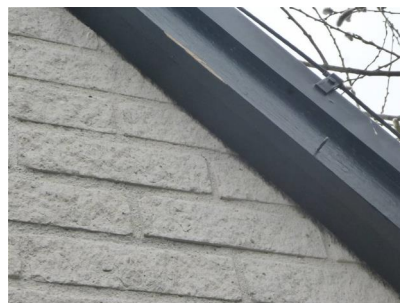
Det finns vindskivor och panel på taklåda som är i behov av målning/underhåll.

Träkonstruktioner där målningens behov finns riskerar att få fukt- och rötskador på grund av sämre vattenavvisande förmåga. För att öka livslängden rekommenderas målning och underhåll.

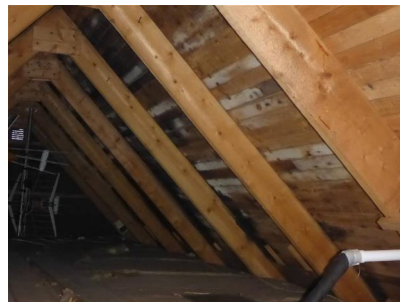
Mikrobiell påväxt finns på underlagstaket.

Detta kan vara ett tecken på att vinden tillförs fukt inifrån bostaden. Observera att besiktning av bostadens ventilationssystem inte har ingått i uppdraget.

För att komma tillrätta med detta kan fuktillförseln inifrån bostaden behöva minskas. Det kan göras genom att ventilationen i bostaden förbättras samt att eventuella otätheter i vindsbjälklaget (tak-/väggvinklar, taklucka med mera) tätas. Läs Anticimex faktablad om oppvärmda vindsutrymmen för tips och råd.

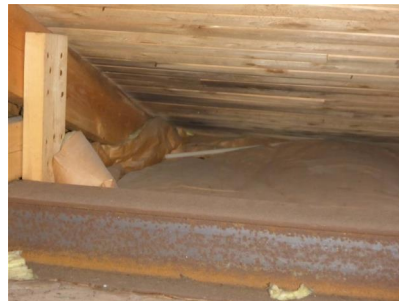
Mindre mängd mikrobiell påväxt finns på underlagstaket.

Se utvändigt/ vind gällande förslag på åtgärder.

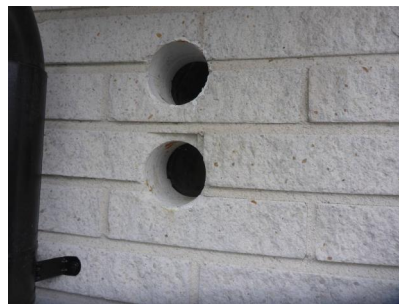
Hål finns i tegelfasad åt söder.

Risk finns för vatteninträngning med möjliga fuktskador i närliggande konstruktioner som följd.

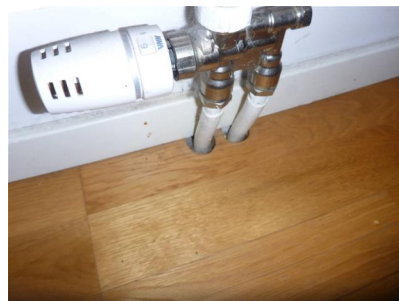
Vid ett par radiatorer saknas tätning mellan radiatorrör och ytgolv.

Då det saknas tätning mellan radiatorrör och ytgolv kan detta medföra att ett smygläckage kan pågå under en längre tid utan att upptäckas med fuktskador i underliggande konstruktioner som följd.

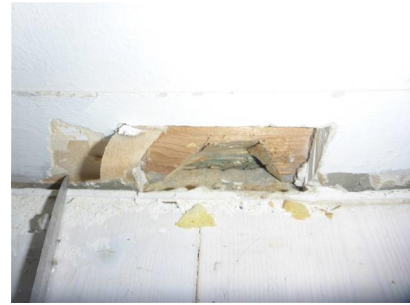
Vid inträde kan en svagt avvikande lukt noteras, lukt som noterats vid inträde upplevs som tydlig i vardagsrum på entréplan.

Ett provhål togs upp i yttervägg åt söder.

I provhål kan man se en obehandlad syll ovan en nedsänkt syll.

Nedsänkt syll är av träskyddsbehandlat virke.

Avvikande lukt kan noteras från upptaget provhål.

Då syll ligger nedsänkt går det ej att se om det finns något underliggande fuktskydd.

Fuktmätning utfördes i nedsänkt syll av träskyddsbehandlat virke, fuktkvoten uppmättes till 10%.

Risk för mikrobiell tillväxt föreligger om den relativa fuktigheten (RF) i den omgivande luften är över 75 % vilket i furuvirke motsvarar en fuktkvot (FK) på 17 %.

Vi rekommenderar att en byggfackman kontaktas för att utreda orsaken till och omfattningen av noterad lukt samt för eventuell åtgärd.

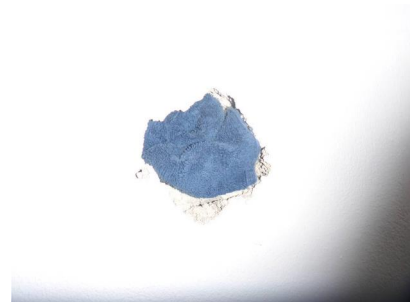
Det finns ett par tilluftsventiler i ursprunglig del av hus som är tilltäppta med tyg, bör öppnas upp.

Invändigt don finns ej.

Det finns ingen tilluftsventilation i sovrum öster på övre plan öster.

I sovrum på övre plan väster finns det inget tilluftsventilation, det finns vädringsluckor i takfönster.

Ett fungerande ventilationssystem minskar risken för fuktrelaterade problem samt säkerställer en god inomhusmiljö. Den generella rekommendationen är att minst halva luftvolymen i bostaden byts ut under en timme.

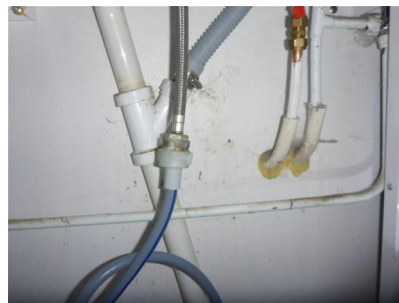
Rör/ slang i vaskskåp placerad i hall är ej fixerade mot vägg.

Rör/ slang med kopplingar kan släppa och orsaka rörbrott med vattenskador som följd.

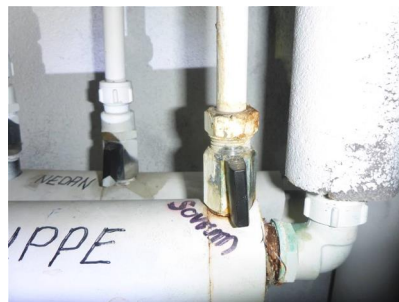
Läckage noterades på ett vattenrör/ koppling.

Vi rekommenderar att en VVS-fackman kontaktas för att utreda orsaken till och omfattningen av noterat läckage samt för eventuell åtgärd.

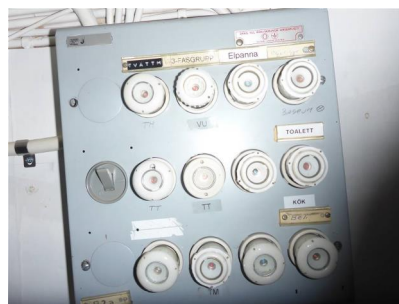
Gruppförteckning över elcentralen saknas.

"Gruppförteckning" är en lista som ska vara placerad vid elcentralen. Den visar vilka säkringar som är anslutna till vilka armaturer, vägguttag och apparater. Den är också till för att underlätta vid felsökning och elarbeten.

Kontakta en elektriker för att upprätta en gruppförteckning som placeras i närheten av elcentralen.

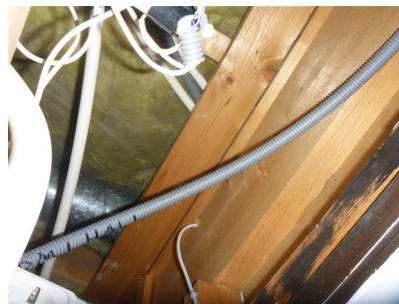
Det finns blottad isolering bitvis mot mellanbjälklag.

Bör täckas för att undvika eventuell spridning med försämrad inommiljö som följd.

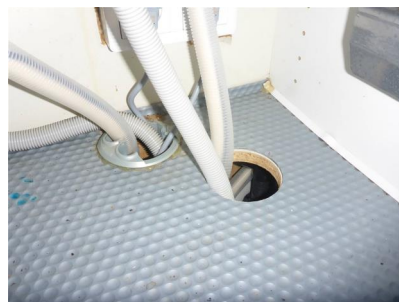
Fuktskydd i diskbänkskåp har brister/ ät otät mot rör.

när brister finns på monterat fuktskydd kan detta medföra att ett eventuellt läckage från rörledningar blir svårt att notera. Vatten kan då tränga in i omkringliggande konstruktioner och orsaka fuktskador.

För att upptäcka eventuella läckage, täta fuktskydd.

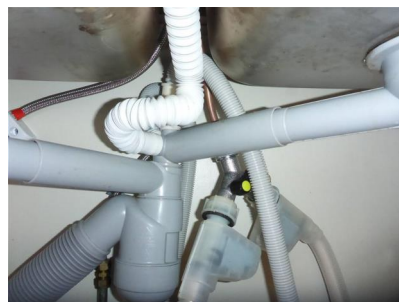
Rör/ slang i vaskskåp är ej fixerade mot vägg.

Rör/ slang med kopplingar kan släppa och orsaka rörbrott med vattenskador som följd.

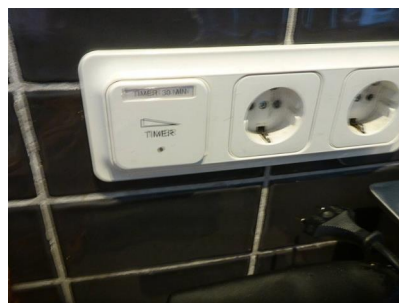
Timer med eluttag ovan vaskbänk är ur funktion.

En elfackman rekommenderas för vidare bedömning då med lämplig åtgärd.

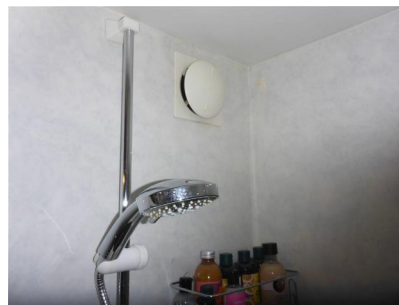
Utrymmet är äldre.  
Rör i vaskskåp är ej fixerade mot vägg.  
Sarg finns på golv mot duschzon.  
Dörr in mot utrymmet är placerad nära duschzon.  
Ventilationskanal är monterad lågt på vägg i duschzon.

Fuktindikering utfördes utan anmärkning.

Då utrymmet är äldre och brister noterats medför detta en ökad risk för vatteninträngning till närliggande konstruktioner med möjliga fuktskador som följd.

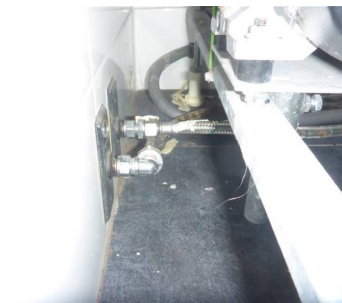
Rör/ sladdgenomföringar finns på vägg i badzon.  
Rör genomföringar finns i golv.  
Brister noterades på golvlutning mot brunn i badzon.

Fuktindikering utfördes i utrymmet utan anmärkning.

Då brister noterats i utrymmet medför detta en ökad risk för vatteninträngning till närliggande konstruktioner med möjliga fuktskador som följd.

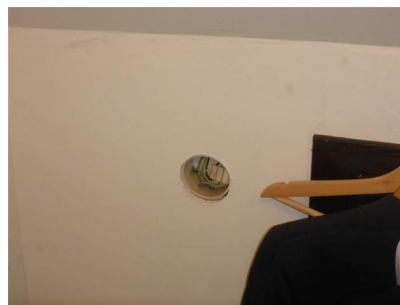
Det finns en öppen eldos mot vägg, lock bör monteras.
