Anticimex Överlåtelsebesiktning av småhus - nivå 2

Fastighetsbeteckning: Apeln 9	
Fastighetsägare: Anders och Eva Nilsson	
Fastighetsadress: Kastanjegatan 14	
Postnummer: 223 56	Ort: Lund

Besiktningdatum: 2026-04-28	Protokollnummer: 69677680
Temperatur: 10 °C	Väderlek: Sol
Tekniker: Thomas Holmgren	
E-post: Thomas.Holmgren@anticimex.se	
Kontor: Lund	
Närvarande: Uppdragsgivaren

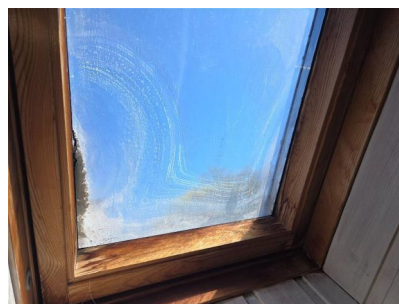
Utvändigt / Fönster/Dörrar

Enstaka isolerglas är äldre.
Enstaka isolerglas är punkterade (missfärgade/imma mellan rutorna).

Isolerglas som är punkterade tyder på att tätningen mellan rutorna är bristfälliga.

Kontakta glasmästare för åtgärdsförslag och bedömning av omfattningen av ett eventuellt fönsterbyte.

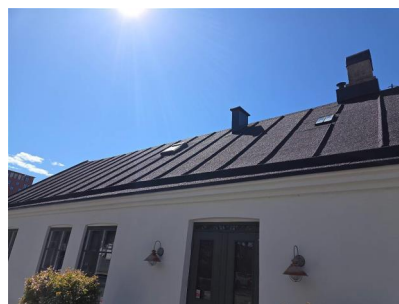
Utvändigt / Tak

Papptaket närmar sig sin tekniska livslängd men förefaller vara i ytterst bra skick och inga uppenbara ålderstecken har noterats.

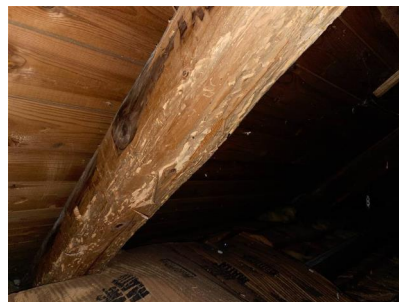
Utvändigt / Sidovind väster

Äldre husbocksangrepp finns i takstolar.

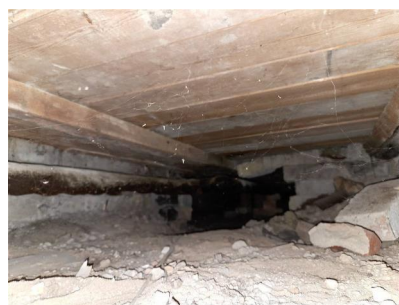
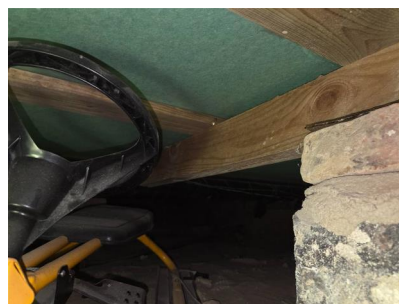
Utvändigt / Krypgrund

Krypgrunden är delvis besiktningsbar via luckor åt söder och norr. Vid inspektion av bjälklaget konstateras att detta förefaller vara utbytt i omgångar. Delar av kryp/torpargrunden är inte åtkomlig.

Avdunstningsskydd finns inte på mark och träskyddsbehandlat virke förekommer i delar av bjälklagskonstruktionen.

Fuktkvotmätningar (FK) utfördes på ett flertal punkter i bjälklaget utan att några förhöjda fuktnivåer noterades (8-11%).

Det finns risk för mikrobiell tillväxt om den relativa fuktigheten (RF) i den omgivande luften är över 75 %. I furuvirke motsvarar det en fuktkvot (FK) på 17 %.

Uteluftsventilerade krypgrunder med bjälklag av organiskt material har ofta fuktskador på grund av naturlig fuktpåverkan. Detta kan resultera i mikrobiella skador (angrepp av mikroorganismer) och, i värsta fall, rötskador. Mikrobiell lukt kan då spridas till boendemiljön. Om virket är träskyddsbehandlat kan även en kemisk lukt förekomma.

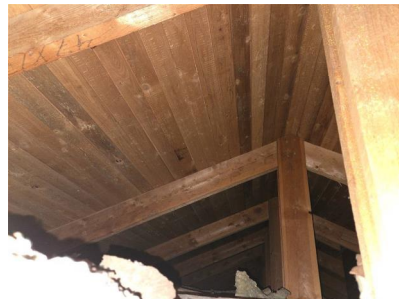
Utvändigt / Vind tillbyggnad

På grund av luckans placering och avsaknad av landgång har vinden endast inspekterats från lucka.

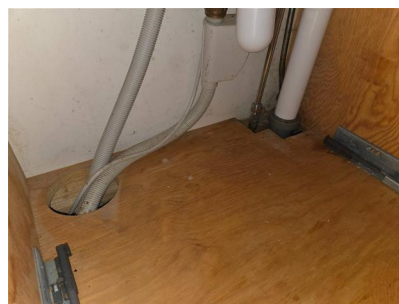
- ⚠ Fuktskydd saknas i diskbänksskåp.

Utan fuktskydd är det svårt att upptäcka läckage från rörledningar. Vatten kan då tränga in i omkringliggande konstruktioner och orsaka fuktskador.

För att upptäcka eventuella läckage, installera ett fuktskydd.

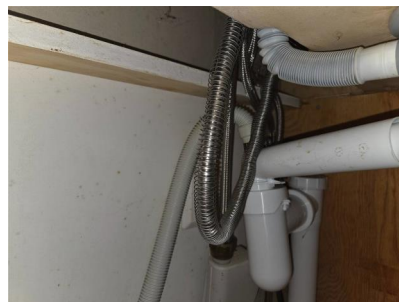
Upphängningsbygel saknas på avloppslang från diskmaskinen.

När upphängningsbygel saknas ökar risken för brott på slangens med läckage som möjlig följd.

För att hindra brott på avloppsslang rekommenderas komplettering av upphängningsbygel.

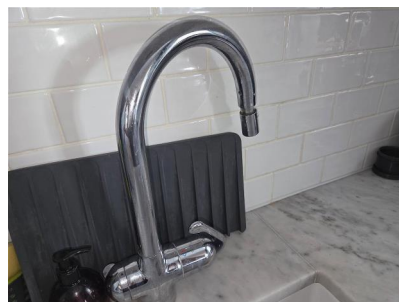
Köksblandaren saknar vridstopp.
(utloppspipen går att vrida ut över bänkskivan).

Detta kan leda till att vatten rinner ut till omkringliggande konstruktioner med fuktskador som följd.

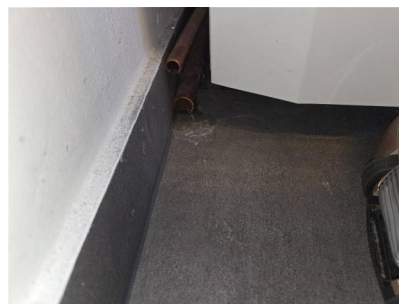
Dräneringsledning från värmepumpen avslutas på golv.

För att minska fuktbelastningen på golv/vägg bör dessa ledas till närliggande golvbrunn.

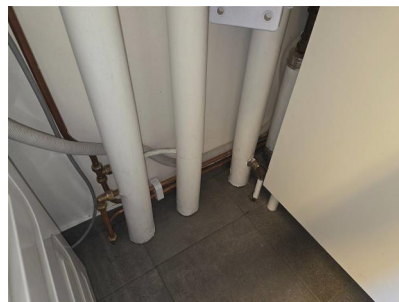
Rör genomföring finns i golv.

Rör genomföringar i golvet medför en ökad risk för att vatten tränger ner i omkringliggande konstruktioner och orsakar fuktskador.

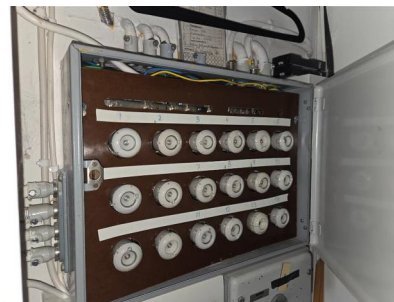
Entréplan / Sovrum väster

Elcentralen är av äldre modell.

Kontakta en elektriker för kontroll och åtgärd.

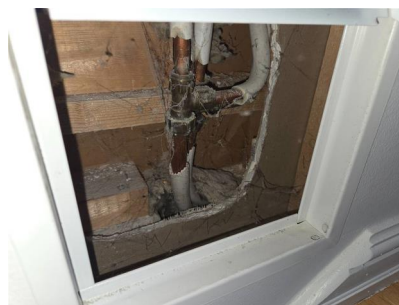
Övre plan / Trappa

Rörslits saknar vattentät botten.

En rörslits ska ha en vattentät botten och vara försedd med skvallerrör. När det saknas ökar risken för att ett läckage inte upptäcks i tid. Det kan leda till fuktskador i omkringliggande konstruktioner.

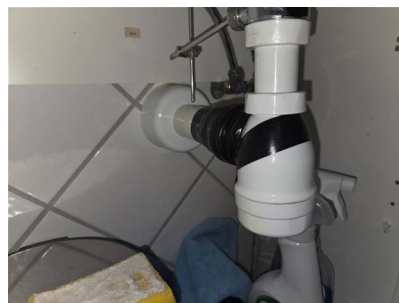
Avloppsledning under handfat är tejpad av oklar anledning.
Inget pågående läckage noterades vid besiktningstillfället.

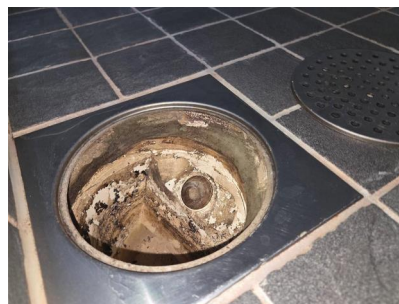
Klämring finns inte i golvbrunn.

Avsaknad av klämring i golvbrunn medför att vatten kan tränga ner i omkringliggande konstruktioner med fuktskador som följd. Detta kan i sin tur leda till mikrobiella skador (angrepp av mikroorganismer).

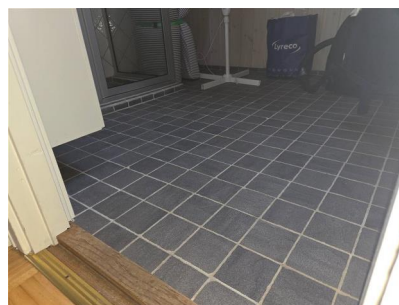
Duschväggsockel är tät mot golv och högre än tröskel.

Detta medför risk för att vatten tränger in i omkringliggande konstruktioner/utrymmen vid ett eventuellt läckage utanför duschzonen vilket i sin tur orsakar fuktrelaterade skador. Det medför också ökad risk för att vatten blir stående i golvets lågpunkter, vilket kan orsaka missfärgningar på klinker/fogar.

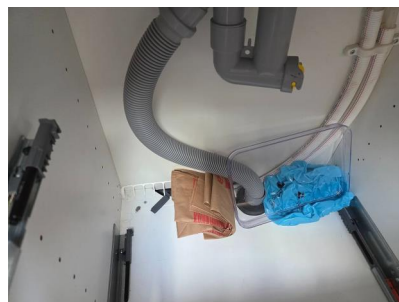
- ⚠ Fuktskydd saknas i diskbänksskåp.

Utan fuktskydd är det svårt att upptäcka läckage från rörledningar. Vatten kan då tränga in i omkringliggande konstruktioner och orsaka fuktskador.

För att upptäcka eventuella läckage, installera ett fuktskydd.
