Besiktningssprotokoll

Anticimex Försäkringsbesiktning – Plus

Fastighetsbeteckning: Rågvallmon 16	
Fastighetsadress: Bengt Möllare Gränd 6	
Postnummer: 247 32	Ort: Södra Sandby

Besiktningdatum: 2026-05-25	Protokollnummer: 69704761
Temperatur: 20 °C	Väderlek: Sol
Tekniker: Thomas Holmgren	
E-post: Thomas.Holmgren@anticimex.se	
Kontor: Lund	
Närvarande: Fastighetsägaren Jerry Nilsson, Anticimex

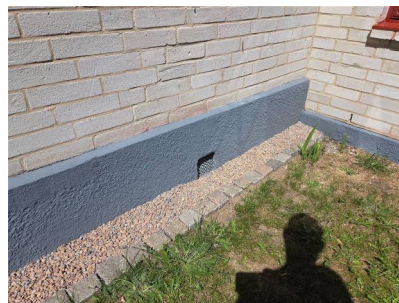
Utvändigt / Sockel

Ventiler till torpargrund är lågt placerade i sockel.

Detta ökar risken för inträngande regn/snö vid ogynnsam väderlek.

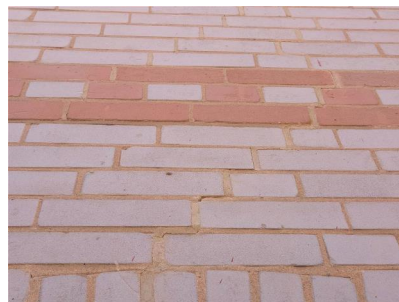
Utvändigt / Fasad

Mindre sprickor finns i fasaden.

Dessa bedöms inte ha lett till bakomliggande skador.

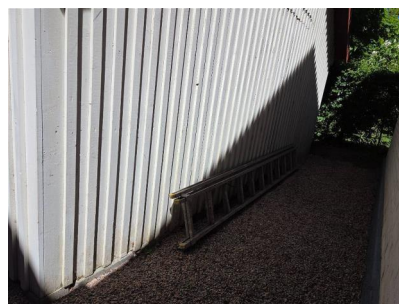
Carport:

Avståndet mellan fasadbeklädnaden och marken är inte tillräckligt.

Eftersom fasadbeklädnaden avslutas för nära mark finns risk för att fukt från marken suggs upp i fasadpanelens nederkant. Detta kan orsaka fuktrelaterade skador i fasadbeklädnaden och bakomliggande konstruktioner.

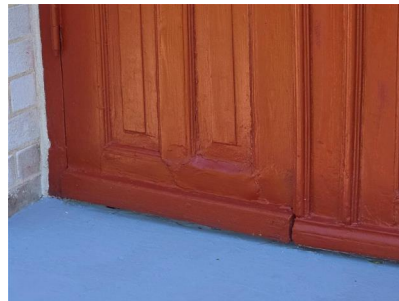
Utvändigt / Fönster/Dörrar

Dörr är reparerad med kemiskt trä.

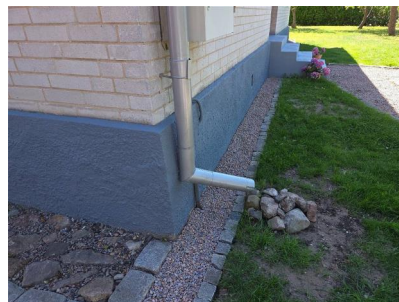
Utvändigt / Hängrännor / Stuprör

Stuprör avslutas nära husliv ovan mark.

Stuprör som avslutas intill husliv (ovan mark) kan medföra en ökad fuktbelastning på grundmur/sockel med fuktrelaterade skador som följd.

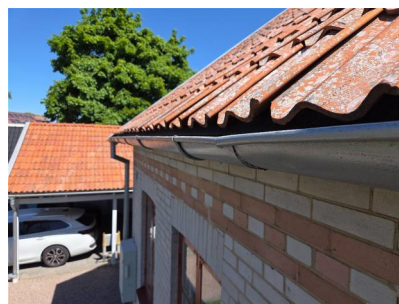
Hängrännor lutar fel.

När hängrännor har en felaktig lutning (bakfall) finns risk att regnvatten svämmar över vilket i sin tur kan leda till fuktskador på fasad och sockel.

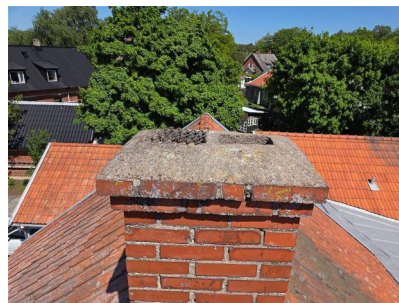
Utvändigt / Tak

Skorstenar saknar väderskydd.

Väderskydd kan monteras för att skydda mot nederbörd som annars kan orsaka fuktskador och frostsprängning i skorstenen/ murstocken.

Vi rekommenderar att du kontaktar en fackman för att ta reda på hur och om ett väderskydd ska monteras.

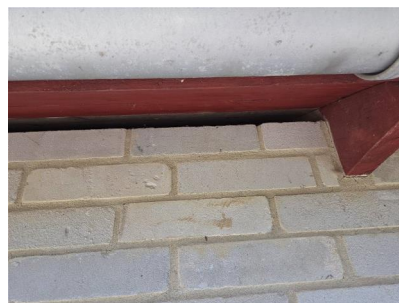
Insektsnät finns vid takfotsventilation, dock en bit in i luftspalten.

För att minska risken för framförallt fågelbon kan nät med fördel monteras vid takfotsventilation.

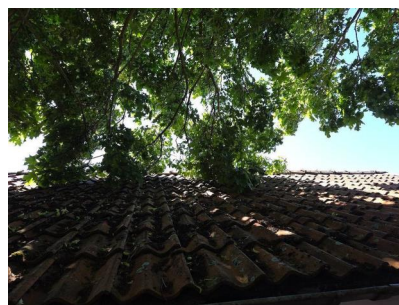
Carport:

Grannes träd ligger delvis an mot carportens takbeklädnad.

Granne har bokat in arborist för åtgärd.

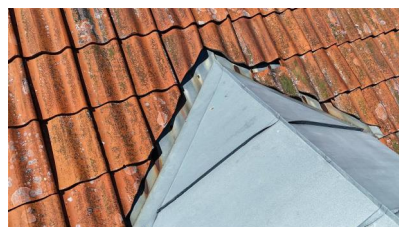
Enstaka takpannor vid takkupa är bristfälligt förankrade.

Ytliga rostmärken noteras på plåtarbeten.

Med tiden kan rostangrepp leda till minskat vattmotstånd vilket i sin tur kan leda till fuktrelaterade skador.

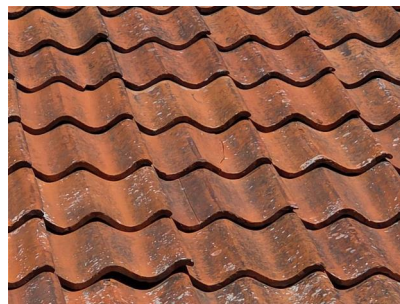
Carport:

Enstaka takpannor är skadade.

Då det förekommer skadade/spruckna takpannor finns det risk för fuktskador på underliggande konstruktioner.

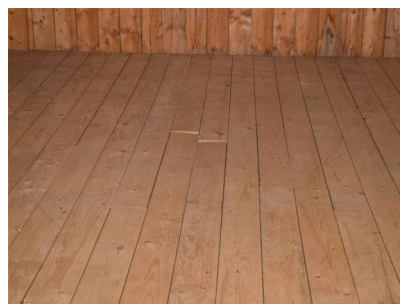
Utvändigt / Vind carport

Enstaka golvbrädor är skarvade utanför tak/golvreglar vilket innebär mindre bärighet.

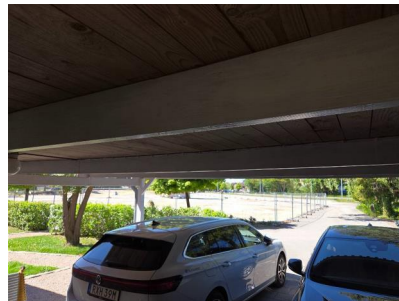
Utvändigt / Carport

Takbjälkar hänger något.

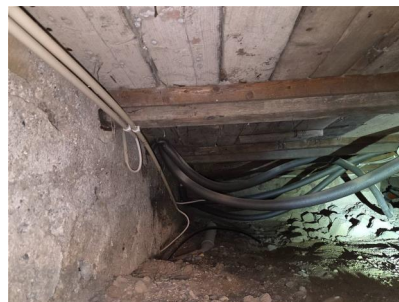
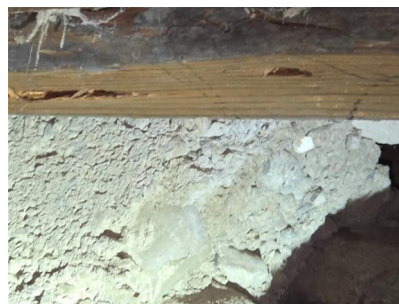
Utvändigt / Torpargrund

Torpargrunden är åtkomlig via tre inspektionsluckor. Vid inspektion av grundläggningen konstateras att avdunstningskydd inte finns på marken.

Golvbjälkar är distanserad från grundmur med tjärpapp som fuktskydd.

Fuktkvotsmätningar (FK) utfördes i golvbjälkar och blindbottenplankor på ett flertal punkter med uppmätta värden på 7-10%.

Lokala rötskador finns i golvbjälke som ligger an mot grundmur centralt i huset.

Det finns risk för mikrobiell tillväxt om den relativa fuktigheten (RF) i den omgivande luften är över 75 %. I furuvirke motsvarar det en fuktkvot (FK) på 17 %.

Uteluftsventilerade kryp/torpargrunder med bjälklag av organiskt material har ofta fuktskador på grund av naturlig fuktpåverkan. Detta kan resultera i mikrobiella skador (angrepp av mikroorganismer) och, i värsta fall, rötskador. Mikrobiell lukt kan då spridas till boendemiljön.

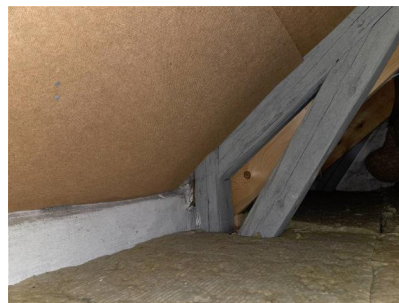
Utvändigt / Sidovindar

Sidovindsutrymmena är inspekterbara via inspektionsluckor. Innanför luckor finns åldersbeständig plast.

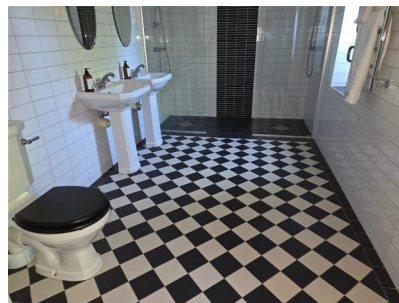
Entréplan / Dusch/Wc tillbyggnad

Golvets lutning mot golvbrunnen är bristfälligt utanför området för dusch.

Brister i golvets och/eller tätskiktets lutning medför risk för att vatten tränger in i omkringliggande konstruktioner/utrymmen vilket i sin tur orsakar fuktrelaterade skador. Det medför också ökad risk för att vatten blir stående i golvets lågpunkter, vilket kan orsaka missfärgningar på klinker/fogar.

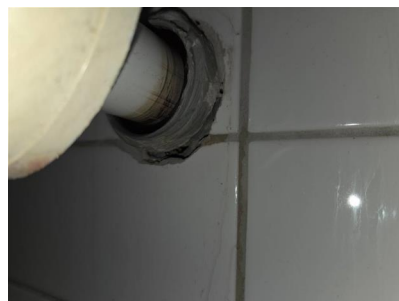
Väggbeklädnaden är otät vid rör genomföring under handfat.

De otäta rör genomföringarna i väggbeklädnaden medför att vatten kan tränga ner i bakomliggande konstruktioner med fukt skador som följd. Detta kan i sin tur leda till mikrobiella skador (angrepp av mikroorganismer).

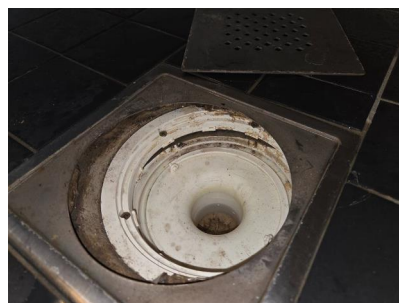
Tätskikt är felmonterat i golvbrunnen, sticker fram under klämringen.

När tätskikt är felmonterat i golvbrunnen innebär det risk för fukt skador. Vatten kan tränga ner i omkringliggande konstruktioner med fuktrelaterade skador som följd.

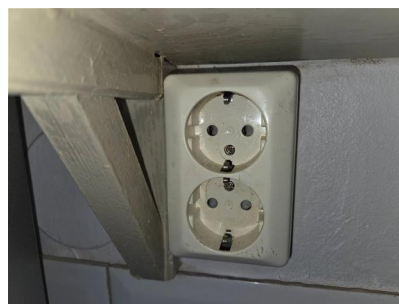
Entréplan / Kök/Matplats

Eluttag bredvid spisen är krackelerat.

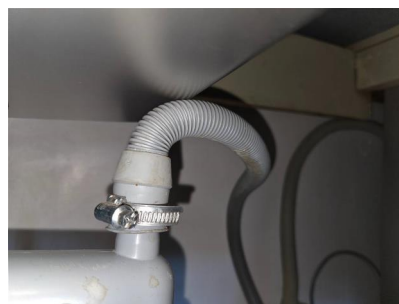
Upphångningsbygel saknas på avloppslang från diskmaskinen.

När upphångningsbygel saknas ökar risken för brott på slangen med läckage som möjlig följd.

För att hindra brott på avloppsslang rekommenderas komplettering av upphångningsbygel.

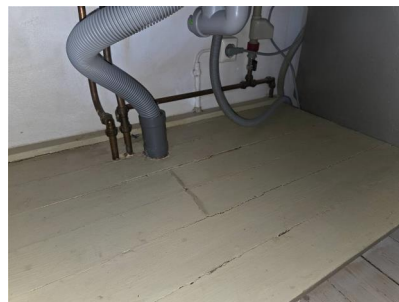
Fuktskydd saknas i diskbänksskåp.

Utän fuktskydd är det svårt att upptäcka läckage från rörledningar. Vatten kan då tränga in i omkringliggande konstruktioner och orsaka fuktskador.

För att upptäcka eventuella läckage, installera ett fuktskydd.

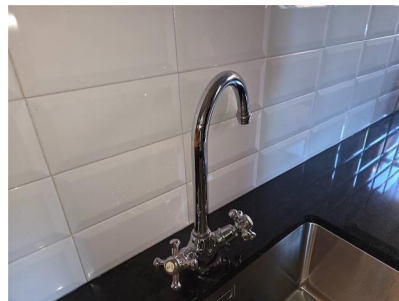
Köksblandaren saknar vridstopp.
(utloppspipen går att vrida ut över bänkskivan).

Detta kan leda till att vatten rinner ut till omkringliggande konstruktioner med fuktskador som följd.

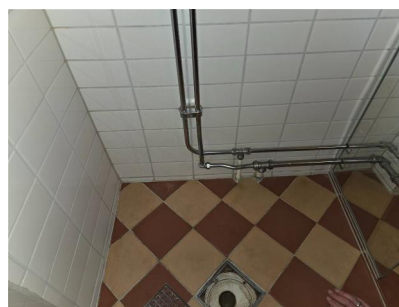
Entréplan / Dusch/Wc ursprungsbyggnad

Rör genomföring finns i golv i duschzonen.

Rör genomföringar i golvet medför en ökad risk för att vatten tränger ner i omkringliggande konstruktioner och orsakar fuktskador.

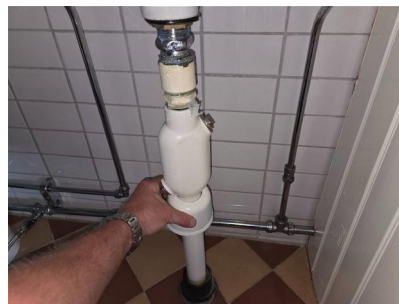
Droppläckage förekommer vid avloppsanslutning från handfat.

Gummistos är felmonterad vid avloppsanslutning i golv vilket kan medföra att avvikande lukt uppträder i utrymmet.

Täta läckaget och anslut gummistosen korrekt för att minska risken för fuktrelaterade skador och avvikande lukt.

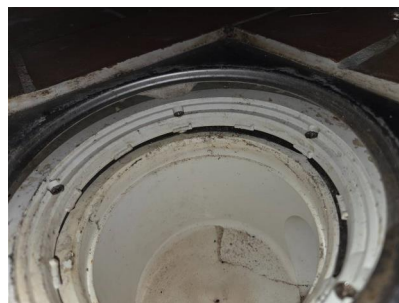
Tätskikt är felmonterat i golvbrunnen, sticker fram under klämringen.

När tätskikt är felmonterat i golvbrunnen innebär det risk för fuktskador. Vatten kan tränga ner i omkringliggande konstruktioner med fuktrelaterade skador som följd.

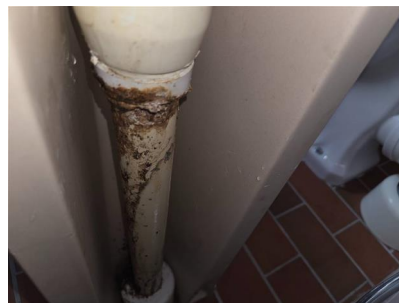
Övre plan / Bad/Wc/Bastu

Droppläckage förekommer vid avloppsanslutning från handfat.

Gummistos är felmonterad vid avloppsanslutning i golv vilket kan medföra att avvikande lukt uppträder i utrymmet.

Täta läckaget och anslut gummistosen korrekt för att minska risken för fuktrelaterade skador och avvikande lukt.

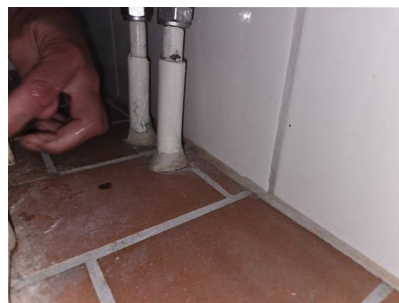
Rör genomföring finns i golv.

Rör genomföringar i golvet medför en ökad risk för att vatten tränger ner i omkringliggande konstruktioner och orsakar fuktskador.
