Besiktningssprotokoll

Anticimex Försäkringsbesiktning – Plus

Fastighetsbeteckning: Griffeltavlan 7	
Fastighetsadress: Terminsvägen 14	
Postnummer: 224 67	Ort: Lund

Besiktningdatum: 2026-05-11	Protokollnummer: 69669730
Temperatur: 10 °C	Väderlek: Mulet
Tekniker: Thomas Holmgren	
E-post: Thomas.Holmgren@anticimex.se	
Kontor: Lund	
Närvarande: Fastighetsägaren Andreas Dahlström, Anticimex

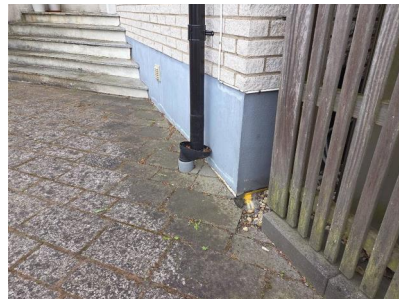
Marken lutar bitvis mot huset. Detta bedöms vara orsakat av att marken normalt sjunker efter en dränering.

Detta innebär en ökad fuktbelastning mot grunden vilket i sin tur kan orsaka fuktskador i huset.

Markstensplattorna kan med fördel justeras för att få till ett bättre fall bort från huset.

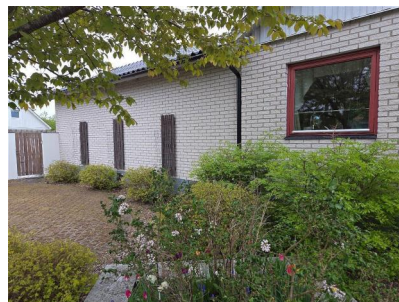
Mindre mängd växtlighet finns i anslutning till grundmur.

När det finns rabatter och växter nära grundmuren finns risk att fukt stannar kvar i väggarna. Detta kan i sin tur orsaka invändiga fuktskador. Växternas rötter kan också skada grundmuren och sätta dräneringsledningen ur funktion.

Området närmast huset rekommenderas att vara fritt från växtlighet.

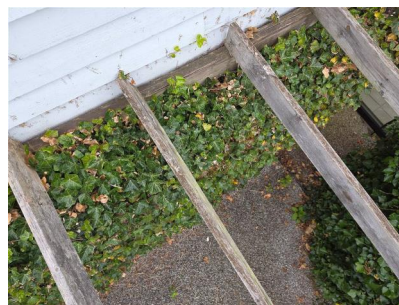
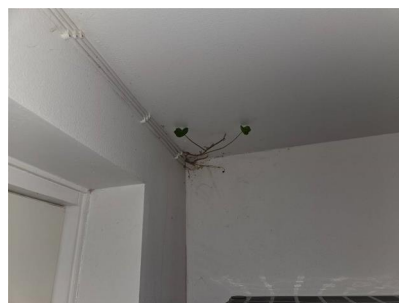
Garage:

Växter finns i anslutning till byggnaden på granntomter, viss växtlighet tränger även in i garage.

När det finns rabatter och växter nära byggnaden finns risk att fukt stannar kvar i väggarna. Detta kan i sin tur orsaka invändiga fuktskador. Växternas rötter kan också skada grundmuren och sätta dräneringsledningen ur funktion.

Området närmast huset rekommenderas att vara fritt från växtlighet.

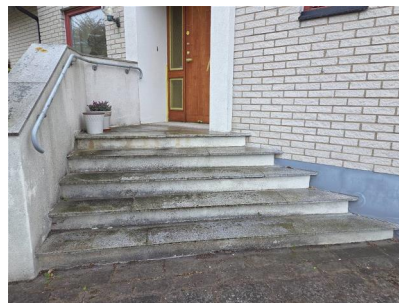
Trappan är motgjuten mot huset. Putssläpp förekommer på trappa.

Eftersom trappan är motgjuten mot huset finns risk att vatten tränger in i anslutande konstruktioner vilket i sin tur kan leda till fuktrelaterade skador.

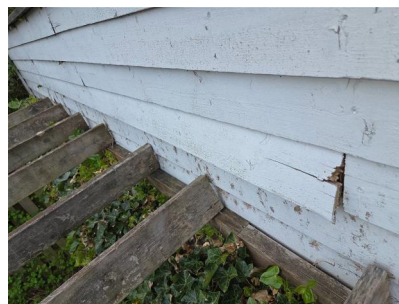
Garage:

Fasadbeklädnaden har rötskador.

Rötskador finns i fasadpanelen. Dessa bedöms dock inte ha lett till bakomliggande skador.

För att undvika följskador kan rötskadad träpanel bytas ut.

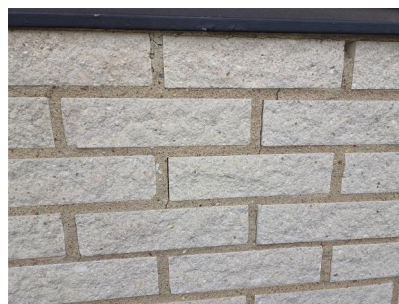
Mindre sprickor finns i fasaden.

Dessa bedöms inte ha lett till bakomliggande skador.

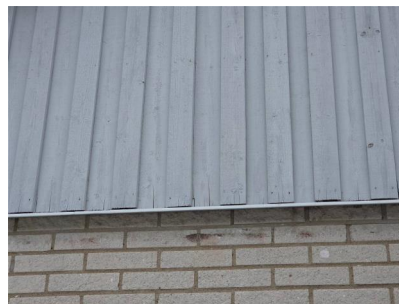
Fasadbeklädnaden har torrspäckor.

Fasadbeklädnad och träkonstruktioner där målningsbehov finns riskerar att få fukt- och rötskador på grund av sämre vattenavvisande förmåga.

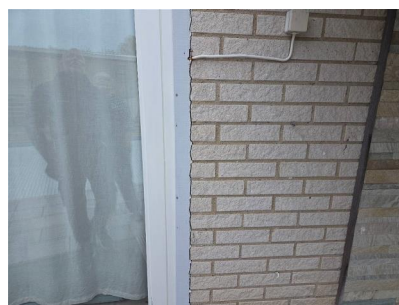
Otättheter förekommer i övergång mellan uterum och tegelfasad.

Detta kan leda till fukt- och frysskador i konstruktionen.

Tätas på fackmässigt sätt.

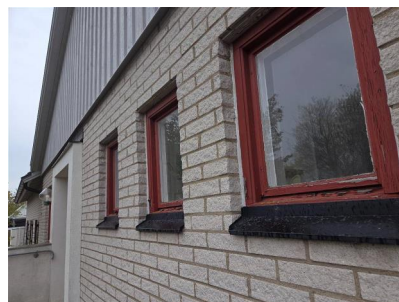
Fönster är i behov av målning/underhåll.
Gäller även för Uterum

Dörrar där målningsbehov finns riskerar att få fukt- och rötskador på grund av sämre vattenavvisande förmåga.

För att öka livslängden på dörr rekommenderas målning och underhåll.

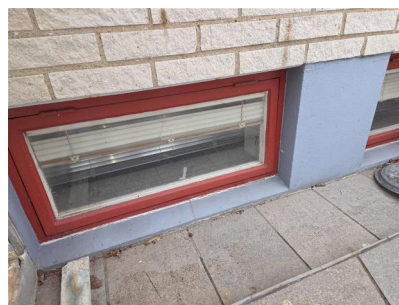
Fönsterbleck finns inte på källarfönster.

Avsaknad av fönsterbleck medför en ökad risk för att vatten kan rinna in och orsaka fuktrelaterade skador i omkringliggande konstruktioner.

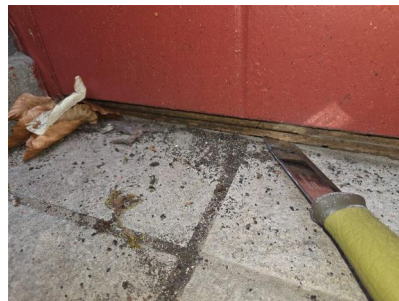
Otättheter förekommer vid tröskel på källardörr.

Avsaknad av tröskelbleck/tätning medför att det finns risk för att vatten kan rinna in och orsaka fuktskador på tröskel och/eller i kringliggande vägg.

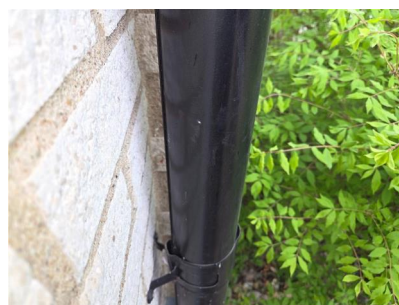
Fals på stuprör vänd mot fasad.

Falsen på stuprören kan med fördel vändas ut från fasaden för att lättare se om röret blivit skadat efter vinterns påfrestningar samt för att undvika skador på fasad vid ett eventuellt läckage.

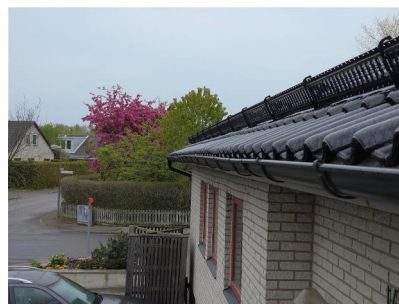
Hängrännor lutar bitvis fel.

När hängrännor har en felaktig lutning (bakfall) finns risk att regnvatten svämmar över vilket i sin tur kan leda till fuktskador på fasad och sockel.

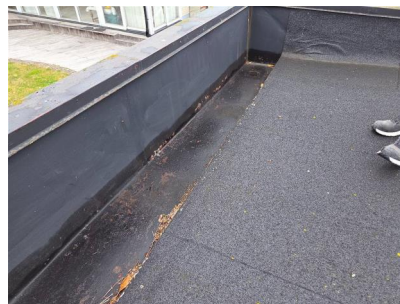
Garage:

Inbyggda hängrännor och stuprör.

Eftersom vatten från taket avleds med inbyggda hängrännor/invändiga stuprör finns en ökad risk för fuktskador i omkringliggande konstruktioner. Vanliga orsaker till fuktskador är läckage i skarvar på hängrännor och stuprör eller igensatta takbrunnar.

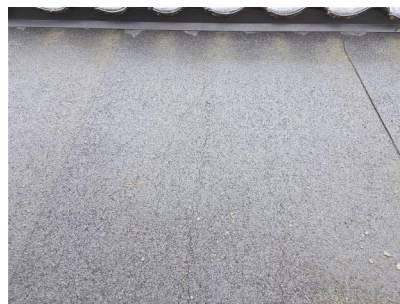
Uterum/tillbyggnad:

Takpappen är äldre, ytliga sprickor har börjat uppträda.

Tätskiktet på ett platt/låglutande tak har enligt vår bedömning en begränsad livslängd. Eftersom takpappen är äldre har det ett minskat motstånd mot vattengenomträngning. Detta i sin tur kan leda till att takkonstruktionen drabbas av fuktskador.

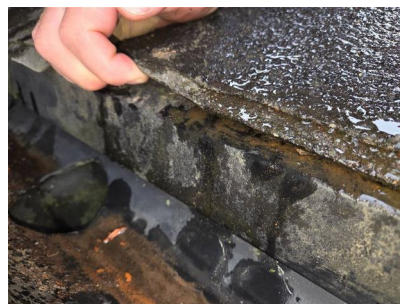
Uterum/tillbyggnad:

Takpappen släpper bitvis från fotplåt och vid genomföringar.

Detta medför en ökad risk för vatteninträngning vilket kan medföra fuktrelaterade skador i angränsande konstruktioner.

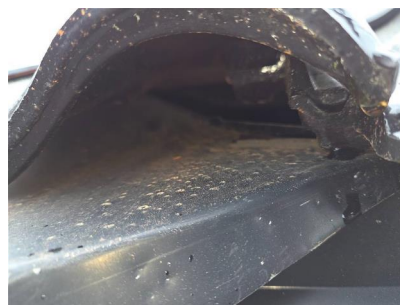
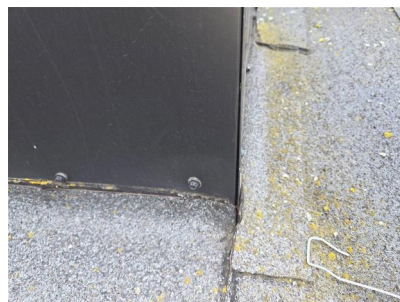
Vinkelränna på taket är för kort.

Pappen är svetsad upp mot kaminskorstenens plåthuv utan överbeslag.

Vinkelrännan mellan de två taksidorna är inte tillräckligt långt uppdragen/uppvik under takpannorna och uppviket på plåten är lägre än rekommenderat. Detta kan leda till att regnvatten kan rinna in i takkonstruktionen som i sin tur kan orsaka mikrobiella skador (angrepp av mikroorganismer) i takbrädor och takstolar.

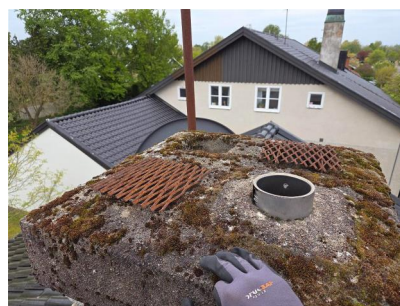
Skorstenen saknar väderskydd.

Väderskydd kan monteras för att skydda mot nederbörd som annars kan orsaka fuktskador och frostsprängning i skorstenen/ murstocken.

Vi rekommenderar att du kontaktar en fackman för att ta reda på hur och om ett väderskydd ska monteras.

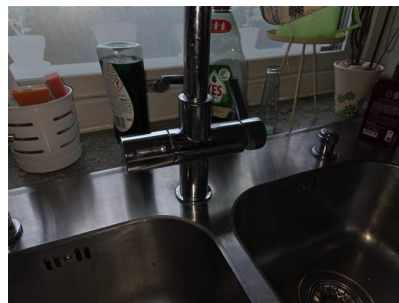
Blandaren är bristfälligt förankrad mot diskbänken.

För att minska risken för att rör/kopplingar hamnar ur läge vilket kan medföra läckage.

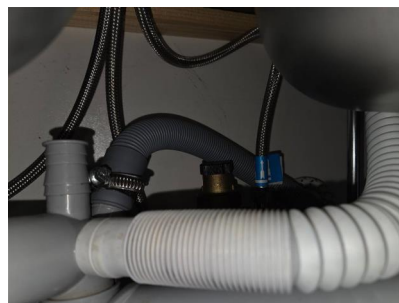
Upphångningsbygel saknas på avloppslang från diskmaskinen.

När upphångningsbygel saknas ökar risken för brott på slangen med läckage som möjlig följd.

För att hindra brott på avloppsslang rekommenderas komplettering av upphångningsbygel.

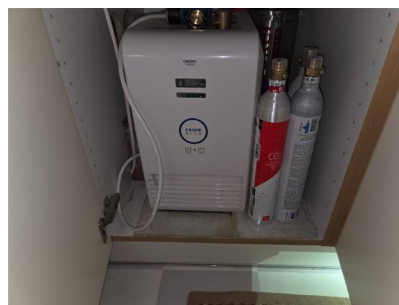
Fuktskydd saknas i skåp med vattenkokare.

Utan fuktskydd är det svårt att upptäcka läckage från rörledningar. Vatten kan då tränga in i omkringliggande konstruktioner och orsaka fuktskador.

För att upptäcka eventuella läckage, installera ett fuktskydd.

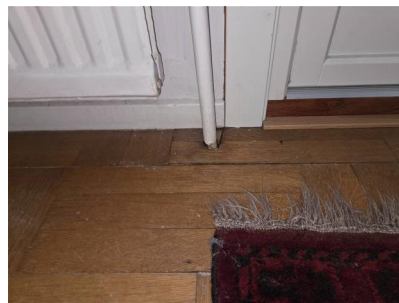
Ytgolvet är fuktpåverkat i anslutning till radiatorrör.

Vid besiktningsstillfället noterades inga avvikande fuktnivåer.

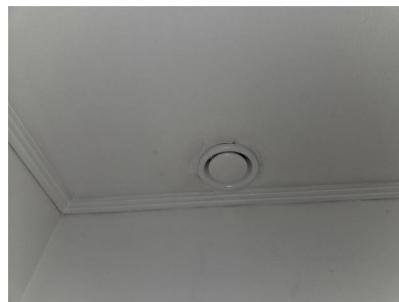
Missfärgningar förekommer runt frånluftsventil.
Inga avvikande fuktnivåer förekommer vid ventil.

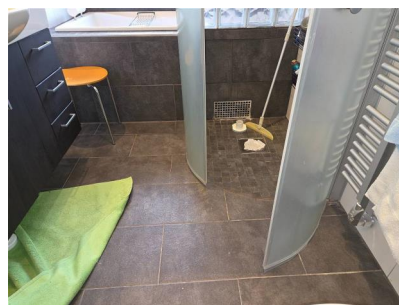
⚠ Golvets lutning mot golvbrunnen är bristfälligt utanför området för dusch.

Brister i golvets och/eller tätskiktets lutning medför risk för att vatten tränger in i omkringliggande konstruktioner/utrymmen vilket i sin tur orsakar fuktrelaterade skador. Det medför också ökad risk för att vatten blir stående i golvets lågpunkter, vilket kan orsaka missfärgningar på klinker/fogar.

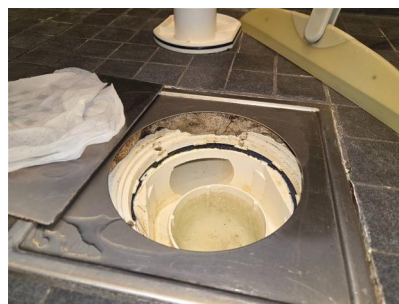
Tätskikt är felmonterat i golvbrunnen, sticker fram under klämringen.

När tätskikt är felmonterat i golvbrunnen innebär det risk för fuktskador. Vatten kan tränga ner i omkringliggande konstruktioner med fuktrelaterade skador som följd.

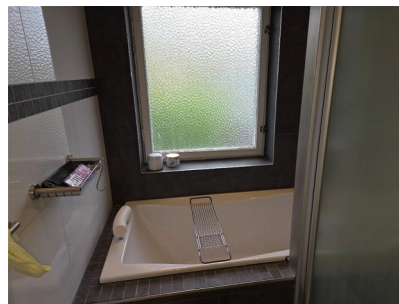
Fönster är placerat i badzonen.

Fönstrets placering i våtutrymmet utgör en risk för fuktskador i fönster- och väggkonstruktionen.

För att minska risken för fuktskador på fönster och väggkonstruktion rekommenderas att man skyddar fönstret mot vattenbegjutning.

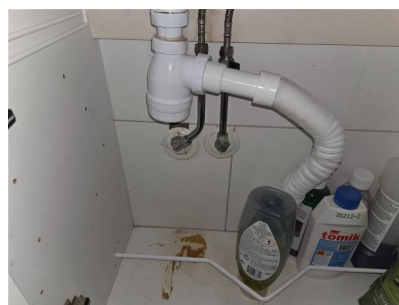
Droppläckage förekommer från pvc-rör under handfat.

För att minska risken för fuktrelaterade skador i kommod bör läckaget åtgärdas.

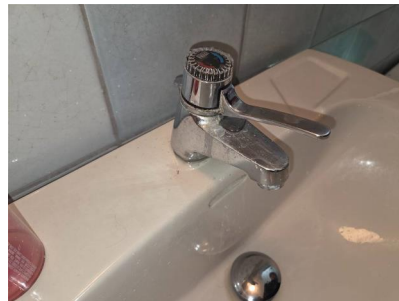
Blandare vid handfat läcker.

Byt ut eller reparera blandare.

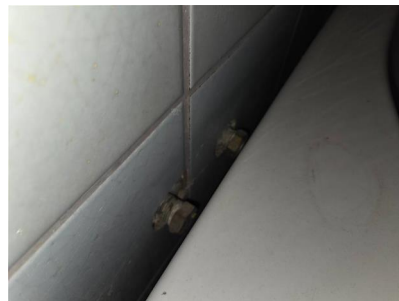
Rör genomföring finns i vägg vid badkar.

Då rör genomföring finns i källarvägg bedöms detta vara en mindre brist då inget krav på tätskikt föreligger.

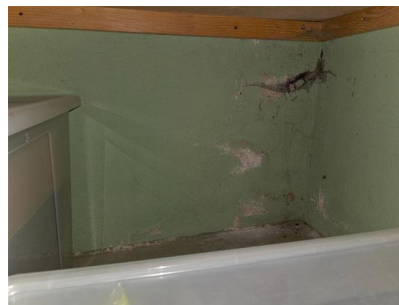
Mindre färg/putssläpp förekommer på nedre delen av källarvägg.

Vid besiktningstillfället noterades inga avvikande fuktnivåer vid färgsläpp varför detta bedöms ha uppkommit innan omdränering.

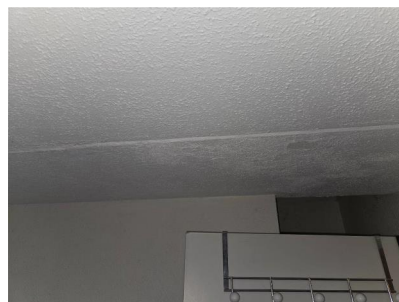
Färgsläpp förekommer i innertak under våtrum. Inga förhöjda fuktnivåer förekommer vid färg/puttsläpp.

Detta uppkom enligt fastighetsägaren vid tidigare läckage innan renovering av våtrummet.

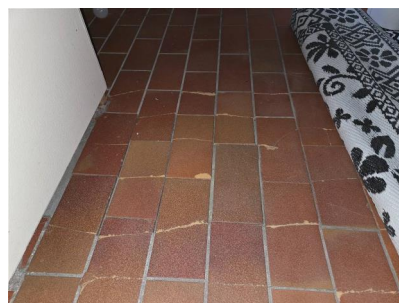
- För ett antal år sedan reste sig klinkersgolvet i Tvättstuga. OCAB kontaktades för skadeutredning. Enligt skaderapport fanns förhöjda fuktnivåer på klinkersgolvet och detta lämnades utan åtgärd. Detta har resulterat i ett antal spruckna och lösa klinkersplattor på golvet i utrymmet. Inga vidare följdskador har konstaterats.
- Parkettgolv i Allrum är slitet och i dåligt skick. Ett antal större borrhål finns i golvet. Detta efter kontroll vid färgsläpp på källarväggar i Gillestuga då detta initialt misstänktes komma från läckage i radiatorledningar.

Klinker har släppt från underlaget.

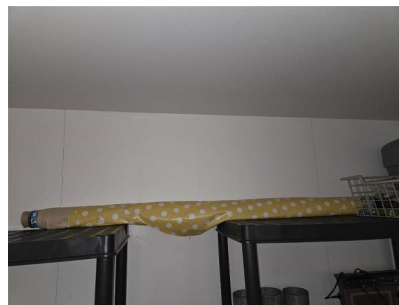
Sprickor finns i skivskarvar.

Detta bedöms bero på naturliga variationer i luftfuktigheten och för naturliga rörelser i konstruktionen.

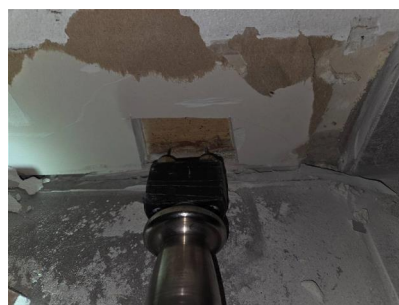
För kontroll av ytterväggssylen i garaget demonterades klinkersplatta mot vägg och provhål togs upp i väggipsskiva. Utrymmet är inte aktivt uppvärmt.

I provhål konstateras att ytterväggssylen är ofärgad och placerad mot betongplattan utan underliggande fuktskydd.

Fuktkvotmätning (FK) utfördes med förhöjda värden om 22%.

Det finns risk för mikrobiell tillväxt om den relativa fuktigheten (RF) i den omgivande luften är över 75 %. I furuvirke motsvarar det en fuktkvot (FK) på 17 %.

Befintliga väggssyllar riskerar att drabbas av fuktskador på grund av naturlig fuktpåverkan. Detta i sin tur kan leda till mikrobiella skador (angrepp av mikroorganismer) som kan resultera i att mikrobiell lukt sprids till boendemiljön. Om golvkonstruktion och syllar är träskyddsbehandlade kan även en kemisk lukt förekomma.

För att ta reda på orsak och omfattning till de förhöjda fuktnivåerna i garagets ytterväggssyll rekommenderar vi en fördjupad undersökning.
