Besiktningssprotokoll

Anticimex Försäkringsbesiktning – Plus

Fastighetsbeteckning: Persikan 52	
Fastighetsadress: Persikevägen 1	
Postnummer: 223 55	Ort: Lund

Besiktningdatum: 2026-06-02	Protokollnummer: 69729878
Temperatur: 20 °C	Väderlek: Sol
Tekniker: Thomas Holmgren	
E-post: Thomas.Holmgren@anticimex.se	
Kontor: Lund	
Närvarande: Uppdragsgivaren med sällskap Andreas Dahlström, Anticimex

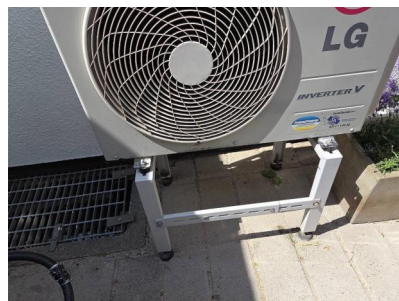
Utvändigt / Markförhållanden

Kondensvatten från luftvärmepumpens utedel leds inte bort från husgrunden.

Detta medför ökad risk för att vatten tränger in i anslutande konstruktioner, vilket i sin tur kan leda till fuktrelaterade skador. Observera att besiktning av byggnadens värmesystem eller värmepumpen inte har ingått i uppdraget.

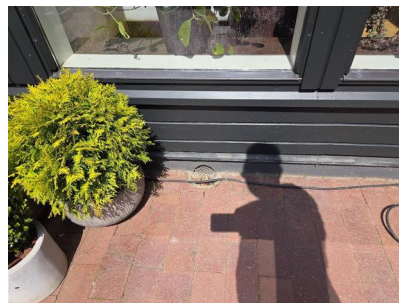
Utvändigt / Sockel

Ventiler till krypgrund är delvis placerade under marknivå.

Detta medför en ökad risk för inträngande snö/regn vilket kan medföra en ökad fuktbelastning i krypgrunden.

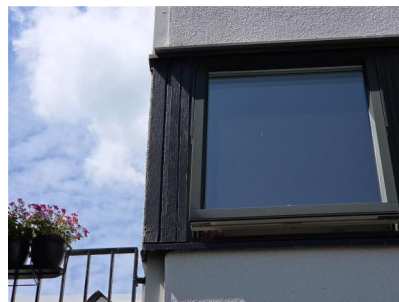
Utvändigt / Fasad

Fasadpanelen är i behov av målning/underhåll.

Fasadbeklädnad och träkonstruktioner där målningsbehov finns riskerar att få fukt- och rötskador på grund av sämre vattenavvisande förmåga. För att öka livslängden på fasadbeklädnaden rekommenderas målning och underhåll.

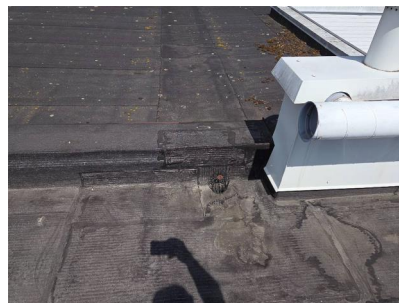
Utvändigt / Hängrännor / Stuprör

Takavvattningen ombesörjs av invändig takbrunn.

Eftersom vatten från taket avleds med invändigt stuprör finns en ökad risk för fuktskador i omkringliggande konstruktioner. Vanliga orsaker till fuktskador är läckage i skarvar på hängrännor och stuprör eller igensatta takbrunnar.

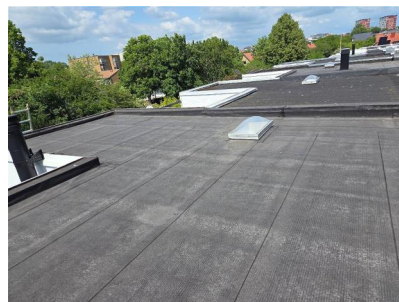
Utvändigt / Tak

Yttertaket är äldre, dock har inga uppenbara åldersrelaterade brister noterats.

Tätskiktet på ett platt/låglutande tak har enligt vår bedömning en begränsad livslängd. Eftersom takpappen är äldre har det ett minskat motstånd mot vattengenomträngning. Detta i sin tur kan leda till att takkonstruktionen drabbas av fuktskador.

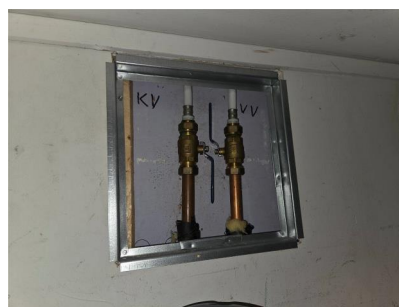
Entréplan / Klädkammare

Rörslits saknar vattentät botten.

En rörslits ska ha en vattentät botten och vara försedd med skvallerrör. När det saknas ökar risken för att ett läckage inte upptäcks i tid. Det kan leda till fuktskador i omkringliggande konstruktioner.

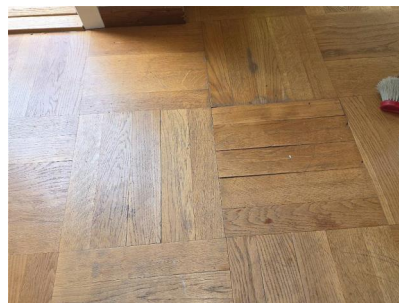
Entréplan / Allrum/Matplats

Ytgolv är skadat lokalt.

Vid besiktningstillfället noterades inga förhöjda fuktnivåer vid skada.

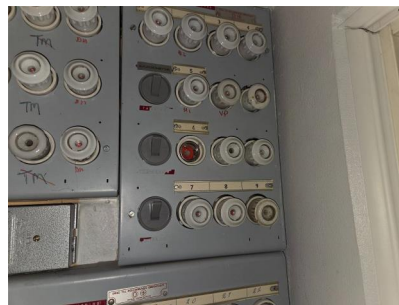
Källarplan / Passage

Enstaka skyddshuv saknas i elcentralen.

För att minska risken för kontakt med spänningssatta delar bör en ny säkringshuv monteras.

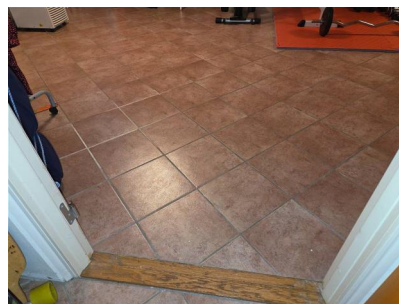
Källarplan / Gillestuga

Enstaka klinker har släppt från underlaget ("Bom").

Felet som uppstått är att vidhäftningen mellan klinker och underlag har upphört. Sk "bom/ bomljud".

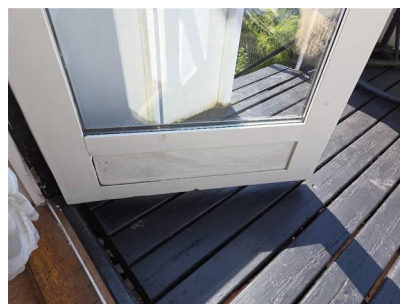
Övre plan / Allrum

Äldre fuktskada/deformation finns på insidan av balkongdörr.

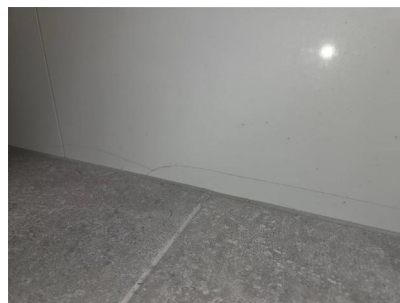
Övre plan / Bad/Dusch/Wc

Enstaka kakelplattor på vägg har sprickor ned mot golv/väggvinkel.

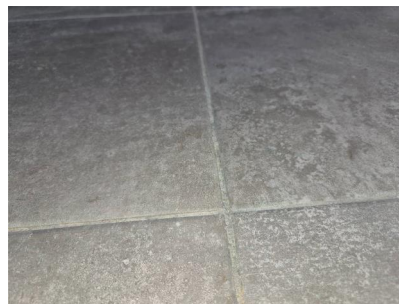
Klinkersfogen är bitvis vittrad/gropig.
