# Besiktningssprotokoll

Anticimex Försäkringsbesiktning – Plus

Fastighetsbeteckning: Östervång 1	
Fastighetsadress: Olshögsvägen 10b	
Postnummer: 224 60	Ort: Lund

Besiktningdatum: 2026-04-29	Protokollnummer: 69649317
Temperatur: 10 °C	Väderlek: Sol
Tekniker: Thomas Holmgren	
E-post: Thomas.Holmgren@anticimex.se	
Kontor: Lund	
Närvarande: Fastighetsägarna

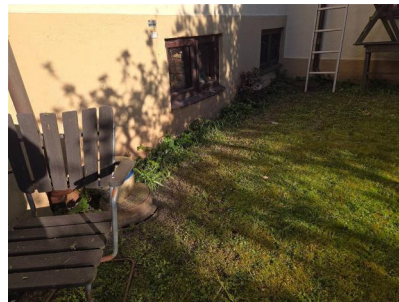
Marken lutar mot huset.

Detta innebär en ökad fuktbelastning mot grunden vilket i sin tur kan orsaka fuktskador i huset.

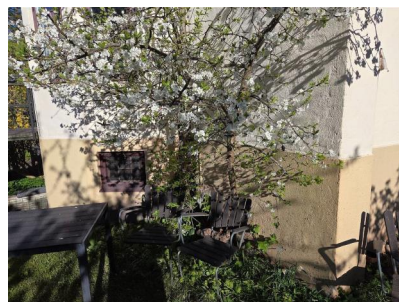
Växter finns i anslutning till grundmur.

När det finns rabatter och växter nära grundmuren finns risk att fukt stannar kvar i väggarna. Detta kan i sin tur orsaka invändiga fuktskador. Växternas rötter kan också skada grundmuren och sätta dräneringsledningen ur funktion.

Området närmast huset rekommenderas att vara fritt från växtlighet.

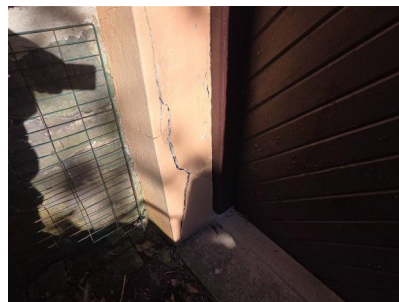
Putssläpp och sprickor finns i sockel, främst under burspråk åt söder.

Vi rekommenderar en fördjupad undersökning för att bedöma orsak och omfattning.

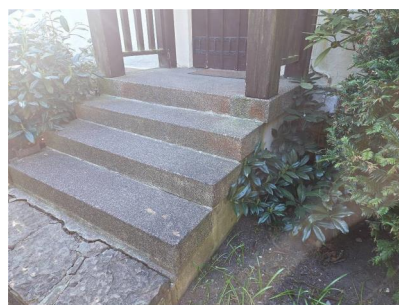
Entrétrappan är motgjuten mot huset.

Eftersom trappan är motgjuten mot huset finns risk att vatten tränger in i anslutande konstruktioner vilket i sin tur kan leda till fuktrelaterade skador.

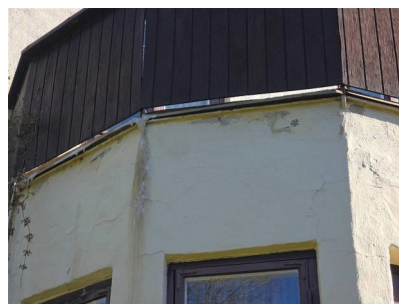
Putssläpp/missfärgningar och kalkavlagringar finns på vägg i anslutning till balkong.

Hängränna finns inte på balkongen vilket lett till en ökad fuktbelastning av fasaden vilket i sin tur leder till en ökad risk för invändiga fuktskador.

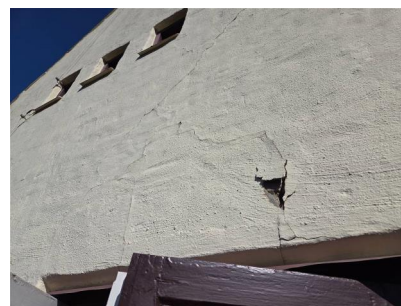
Sprickor och putssläpp finns i fasaden.

Detta kan leda till fukt- och frysskador i konstruktionen.

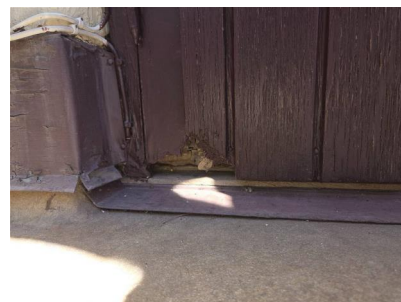
De upptäckta skadorna kan bero på olika saker, exempelvis bristfälligt underhåll, målning, skruvar och beslag etc.

Vi rekommenderar en fördjupad undersökning för att bedöma orsak och omfattning.

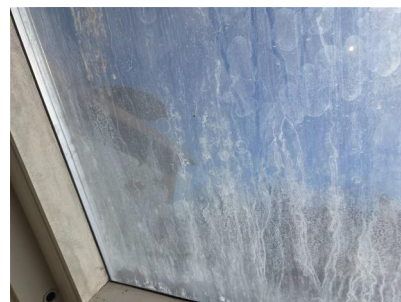
Äldre isolerglasfönster förekommer.

Enstaka isolerglas är punkterade (missfärgade/imma mellan rutorna).

Isolerglas som är punkterade tyder på att tätningen mellan rutorna är bristfälliga.

Kontakta glasmästare för åtgärdsförslag och bedömning av omfattningen av ett eventuellt fönsterbyte.

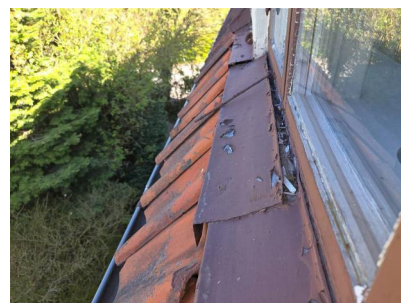
Fönsterbleck är otäta vid infästningar, tydligast på takkupa.

Eftersom fönsterblecken är otäta finns risk att vatten rinner in i väggen vilket i sin tur kan leda till fuktsskador i väggkonstruktionen.

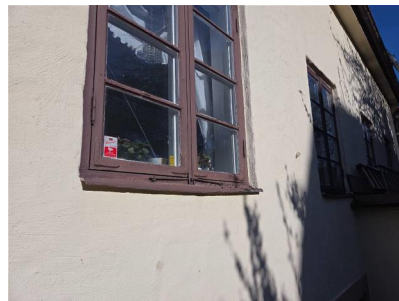
Fönster/dörrar är i behov av målning/underhåll.  
Sprickor förekommer i enstaka fönsterglas.

Fönster och dörrar där målningsbehov finns riskerar att få fukt- och rötskador på grund av sämre vattenavvisande förmåga.

För att öka livslängden på fönster/dörr rekommenderas målning och underhåll.

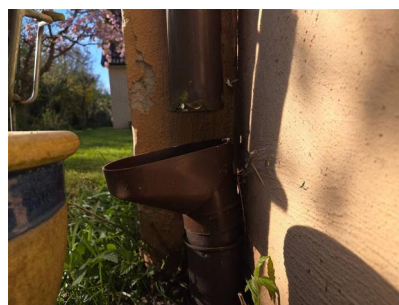
Stuprör är bristfälligt anslutet till markledning.

Stuprör som avslutas intill huset (ovan mark) kan medföra en ökad fuktbelastning på grundmur/sockel som i sin tur kan leda till fuktrelaterade skador.

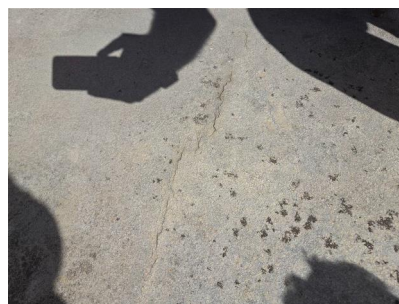
Sprickor/släpp förekommer i ytskiktet på balkongen.

För att minska risken för framtida inläckage bör ytskiktet repareras/underhållas.

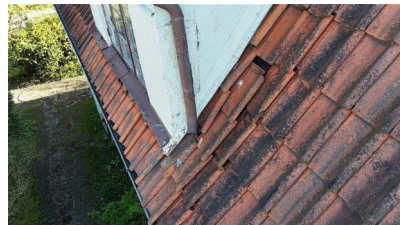
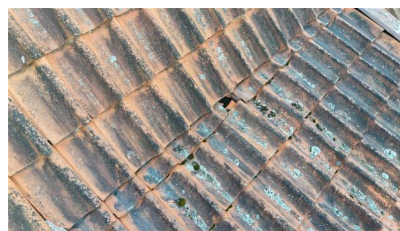
På grund av takets höjd har detta inspekterats med drönare.

Vi rekommenderar kontakt med takentreprenör för omläggning av yttertaket. I samband med takreoveringen bör angränsande konstruktioner kontrolleras för att upptäcka eventuella följdskador.

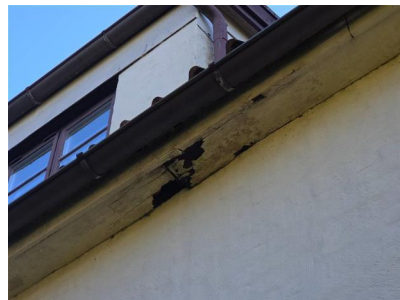
Rötskada finns på undersida av taklåda.

Den upptäckta fuktskadan kan vara ett tecken på en tidigare eller en pågående fuktskada.

Vi rekommenderar en fördjupad undersökning för att bedöma orsak och omfattning.

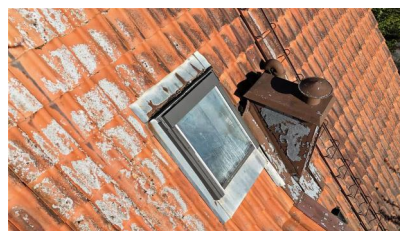
Rostangrepp finns på plåtdetaljer, dessa bör bytas ut i samband med takreovering.

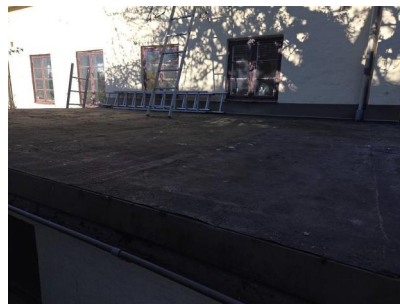
Takpappen är äldre.

Tätskiktet på ett platt/låglutande tak har enligt vår bedömning en begränsad livslängd. Eftersom takpappen är äldre har det ett minskat motstånd mot vattengenomträngning. Detta i sin tur kan leda till att takkonstruktionen drabbas av fuktskador.

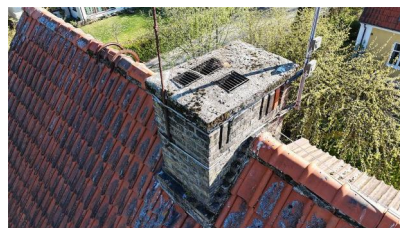
Väderskydd kan monteras för att skydda mot nederbörd som annars kan orsaka fuktskador och frostsprängning i skorstenen/ murstocken.

Vi rekommenderar att du kontaktar en fackman för att ta reda på hur och om ett väderskydd ska monteras.

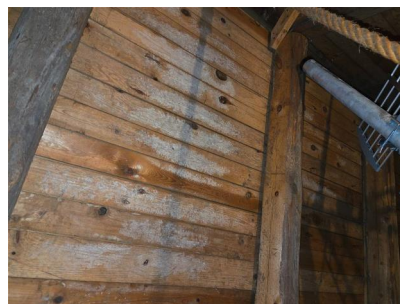
Detta kan vara ett tecken på att vinden tillförs fukt inifrån bostaden. Observera att besiktning av bostadens ventilationssystem inte har ingått i uppdraget.

För att komma tillrätta med detta kan fukttilförseln inifrån bostaden behöva minskas. Det kan göras genom att ventilationen i bostaden förbättras samt att eventuella otätheter i vindsbjälklaget (tak-/väggvinklar, taklucka med mera) tätas. Läs Anticimex faktablad om uppvärmda vindsutrymmen för tips och råd.

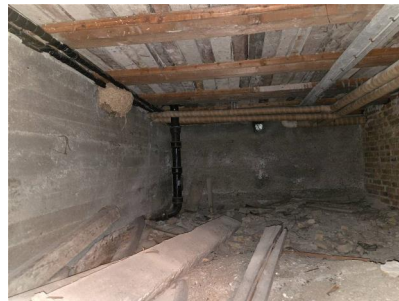
Fuktkvotsmätning (FK) utfördes i undersida bjälklag utan att några förhöjda fuktnivåer noterades (8-10%).

Det finns risk för mikrobiell tillväxt om den relativa fuktigheten (RF) i den omgivande luften är över 75 %. I furuvirke motsvarar det en fuktkvot (FK) på 17 %.

Uteluftsventilerade krypgrunder med bjälklag av organiskt material har ofta fuktskador på grund av naturlig fuktpåverkan. Detta kan resultera i mikrobiella skador (angrepp av mikroorganismer) och, i värsta fall, rötskador. Mikrobiell lukt kan då spridas till boendemiljön.

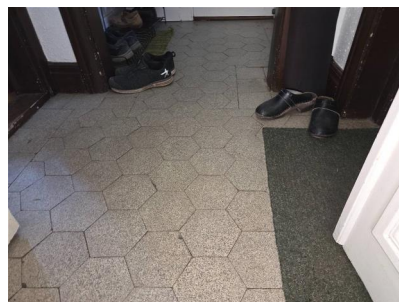
Enstaka klinkersplattor har släppt från underlaget.

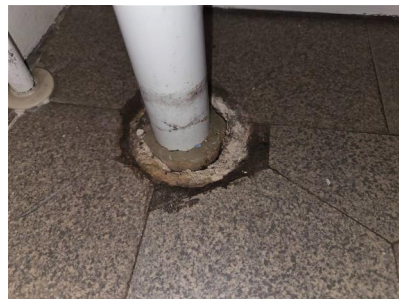
Avloppsanslutning från handfat är otät.

Detta ökar risken för att avvikande lukt tränger upp i utrymmet.

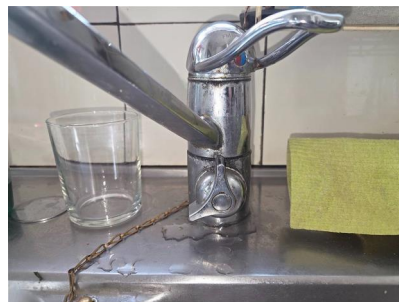
Blandaren läcker ovanför diskbänken.

För att minska risken för fuktrelaterade skador i angränsande konstruktioner bör blandaren repareras/bytas ut.

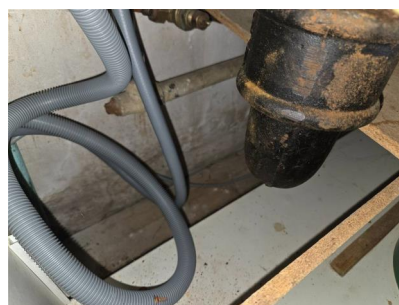
Fuktskydd saknas i diskbänksskåp samt under kyl och frys.

Utän fuktskydd är det svårt att upptäcka läckage från rörledningar. Vatten kan då tränga in i omkringliggande konstruktioner och orsaka fuktskador.

För att upptäcka eventuella läckage, installera ett fuktskydd.

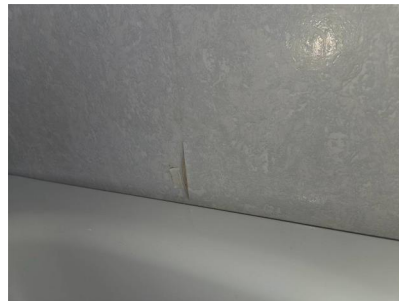
Våtutrymmet har äldre yt-/tätskikt, skarvar släpper bitvis på vägg.

Eftersom funktionen, som innebär att ytskiktet/tätskiktet ska vara vattentätt, kan vara nedsatt finns en ökad risk att vatten tränger igenom ytskiktet/tätskiktet med vattenskador i omkringliggande konstruktioner som följd.

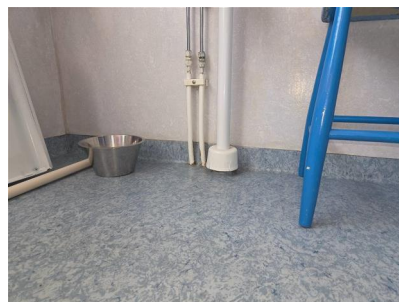
Rör genomföringar finns i golvet.

Rör genomföringar i golvet medför en ökad risk för att vatten tränger ner i omkringliggande konstruktioner och orsakar fuktskador. Vid uppbyggnaden av utrymmet var detta tillåtet och utförandet anses därför vara fackmässigt utfört. I dagens branschregler är detta inte längre tillåtet.

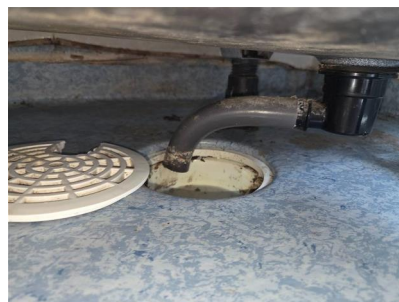
Klämring i golvbrunn är lös.

Den lösa klämringen i golvbrunnen medför att vatten kan tränga ner i omkringliggande konstruktioner med fuktskador som följd. Detta kan i sin tur leda till mikrobiella skador (angrepp av mikroorganismer).

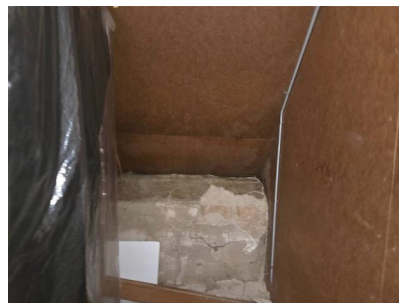
I garderob finns missfärgningar på innertaksbeklädnad och putsläpp på murad vägg.

Se även Utvändigt / Tak

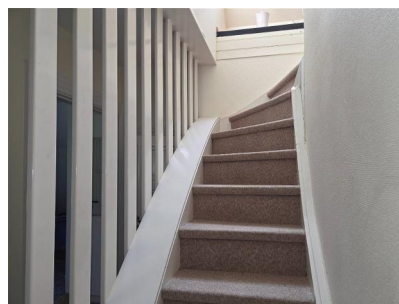
Observera att personsäkerhet inte har ingått i besiktningssuppdraget.

För att minska risken för fallskador kan ett trappräcke med fördel monteras.

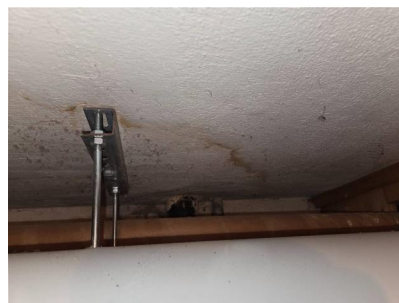
Taket/golvbjälklaget har fuktfläckar.

Fuktfläckar kan bero på olika saker, och kan vara ett tecken på en tidigare eller en pågående fuktskada.

Vi rekommenderar en fördjupad undersökning för att bedöma orsak och omfattning.

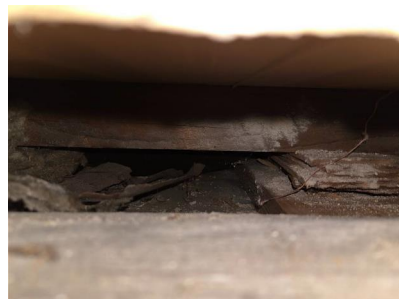
Golvkonstruktionen i utrymmet består av ett uppreglat isolerat golv. Mellan källargolv och träbjälklag finns en åldersbeständig plastfilm. Golvreglar är träskyddsbehandlade. Fuktkvoten uppmättes till 10 % i läkt ned mot plastfilm.

Befintlig golvkonstruktion riskerar att drabbas av fuktskador på grund av naturlig fuktpåverkan. Detta i sin tur kan leda till mikrobiella skador (angrepp av mikroorganismer) som kan resultera i att mikrobiell lukt sprids till boendemiljön. Om golvreglar är tryckimpregnerade kan även en kemisk lukt förekomma.

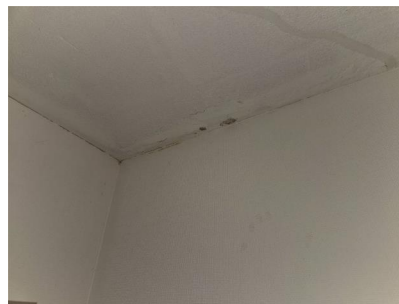
Färgsläpp och förhöjda fuktnivåer förekommer i innertak/undersida bjälklag.

För att ta reda på orsak och omfattning av de förhöjda fuktnivåerna rekommenderar vi en fördjupad undersökning.

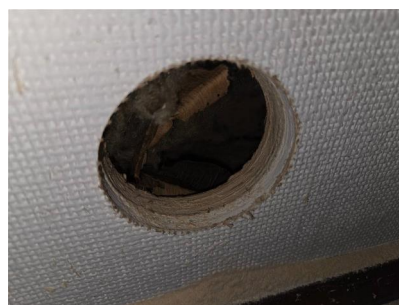
För kontroll av väggkonstruktionen togs ett provhål upp i yttervägg. Väggkonstruktionen består av påreglade isolerade ytterväggar. Väggbeklädnaden består av träpanel och väggipsskiva. I provhål noteras en mikrobiell lukt. Denna konstruktion får ofta skador på grund av naturlig fuktvandring.

Fuktkvoten uppmättes till 18%.

Det finns risk för mikrobiell tillväxt om den relativa fuktigheten (RF) i den omgivande luften är över 75 %. I furuvirke motsvarar det en fuktkvot (FK) på 17 %.

Vi rekommenderar en fördjupad undersökning för att bedöma orsak och omfattning. Det är viktigt att tänka på att denna rekommendation om fördjupad undersökning gäller hela den påreglade väggkonstruktionen.
