# Besiktningssprotokoll

Anticimex Överlåtelsebesiktning av småhus - nivå 1

Fastighetsbeteckning: Dannebrogen 8
--

Besiktningdatum: 2026-06-16	Protokollnummer: 69747429
Temperatur: 16 °C	Väderlek: Mulet
Tekniker: Thomas Holmgren	
E-post: Thomas.Holmgren@anticimex.se	
Kontor: Lund	
Närvarande: Fastighetsägaren Jerry Nilsson, Anticimex

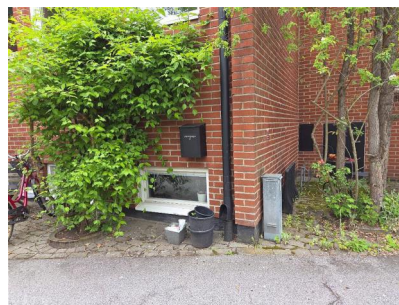
Växter finns i anslutning till grundmur samt på fasad.

När det finns rabatter och växter nära grundmuren finns risk att fukt stannar kvar i väggarna. Detta kan i sin tur orsaka invändiga fuktskador. Växternas rötter kan också skada grundmuren och sätta dräneringsledningen ur funktion.

Området närmast huset rekommenderas att vara fritt från växtlighet.

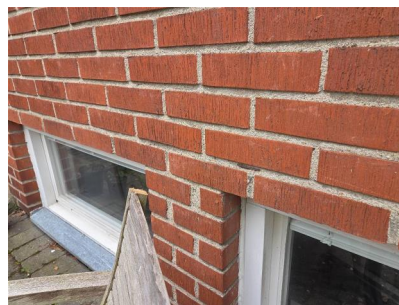
Tegelfasaden har delvis rostangripen armering, lokalt är armering blottad. Punktvis är bruksfogar urgröpta (mindre utsträckning).

När armering rostas utvidgas den kraftigt vilket kan orsaka fogsläpp och sprickbildning i tegelfasader. Detta kan i sin tur leda till fuktskador i bakomliggande konstruktioner.

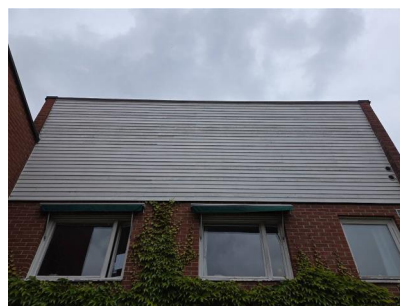
Fasadpanelen är i behov av målning/underhåll.

Fasadbeklädnad och träkonstruktioner där målningsbehov finns riskerar att få fukt- och rötskador på grund av sämre vattenavvisande förmåga. För att öka livslängden på fasadbeklädnaden rekommenderas målning och underhåll.

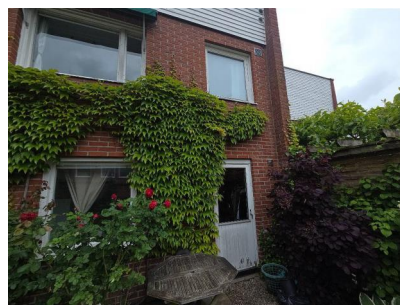
Fönster/dörrar är i behov av målning/underhåll.

Fönster och dörrar där målningsbehov finns riskerar att få fukt- och rötskador på grund av sämre vattenavvisande förmåga.

För att öka livslängden på fönster/dörr rekommenderas målning och underhåll.

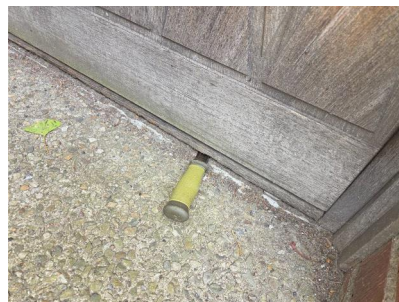
Tröskelbleck/tätning saknas under dörr, mindre rötskador förekommer på tröskel.

Avsaknad av tröskelbleck medför att det finns risk för att vatten kan rinna in och orsaka fuktskador på tröskel och/eller i kringliggande vägg och bjälklag.

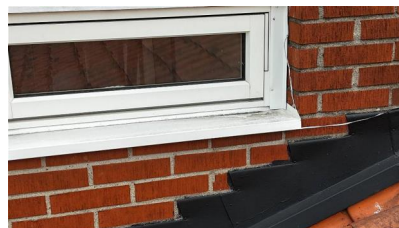
Enstaka fönsterbleck lutar fel (gavelfönster på Inredd vind).

Eftersom fönsterblecken lutar åt fel håll finns risk att vatten rinner in i väggen vilket i sin tur kan leda till fuktskador i väggkonstruktionen.

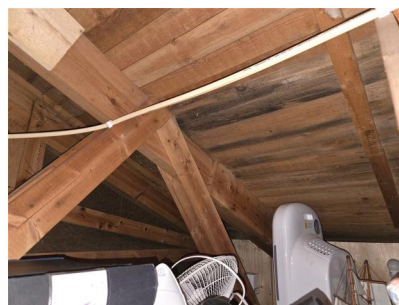
Underlagstaket har äldre fuktfläckar.  
Vid besiktningstillfället noterades inga förhöjda fuktnivåer.

Fuktfläckar kan bero på olika saker, och kan vara ett tecken på en tidigare eller ett pågående läckage.

Vi rekommenderar en fördjupad undersökning för att bedöma orsak och omfattning.

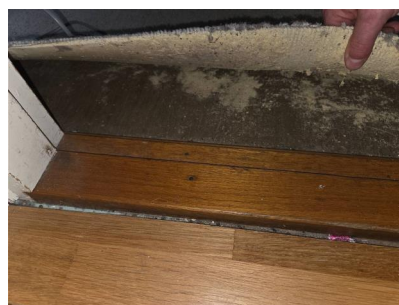
Limmad plastmatta finns på betongplatta/källargolv. I Souterrängplan finns även parkettgolv.

På grund av naturlig fuktpåverkan från mark riskerar plastmattan att släppa från underlaget. Mattan och limmet/trägolven kan också avge en kemisk/mikrobiell lukt som sprids till boendemiljön.

Mot oisolerade betonggolv rekommenderas enligt dagens normer att använda mer fuktsäkra material som till exempel klinkers.

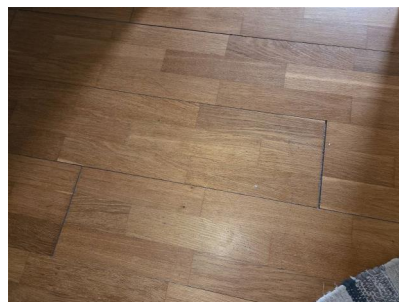
Delningar och slitage förekommer på parkettgolvet.

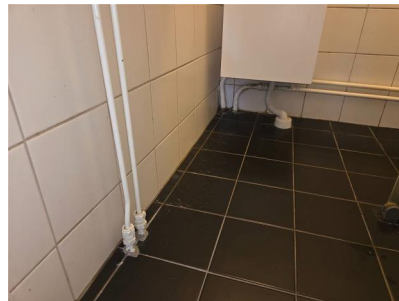
Rör genomföring finns i golv.

Rör genomföringar i golvet medför en ökad risk för att vatten tränger ner i omkringliggande konstruktioner och orsakar fuktskador.

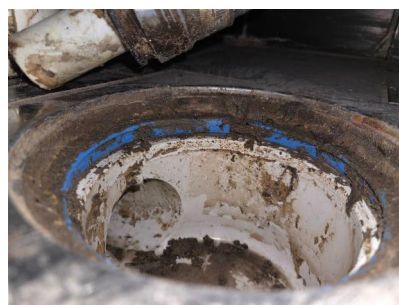
Klämring i golvbrunn är lös, sitter inte i rätt läge.

Den lösa klämringen i golvbrunnen medför att vatten kan tränga ner i omkringliggande konstruktioner med fuktskador som följd. Detta kan i sin tur leda till mikrobiella skador (angrepp av mikroorganismer).

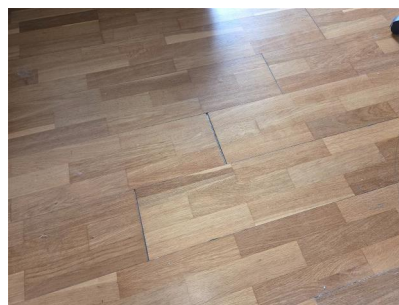
Delningar och slitage förekommer på parkettgolvet.

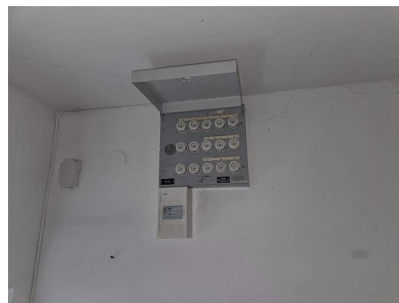
Gruppförteckning över elcentralen saknas.

"Gruppförteckning" är en lista som ska vara placerad vid elcentralen. Den visar vilka säkringar som är anslutna till vilka armaturer, vägguttag och apparater. Den är också till för att underlätta vid felsökning och elarbeten.

Kontakta en elektriker för att upprätta en gruppförteckning som placeras i närheten av elcentralen.

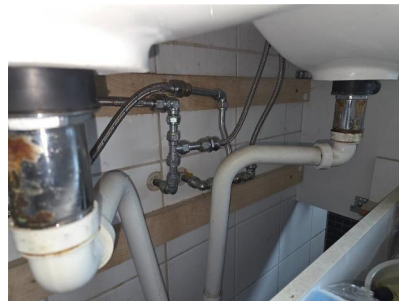
Äldre rinnmärken finns på avloppsanslutningar under handfat.

Vid besiktningstillfället noterades inget pågående läckage.

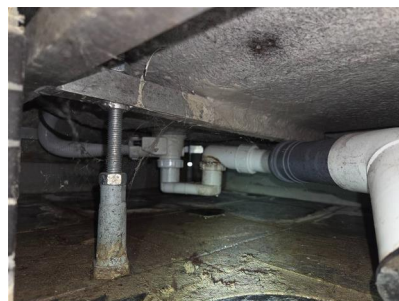
Dropläckage förekommer på avloppsrör från badkar.

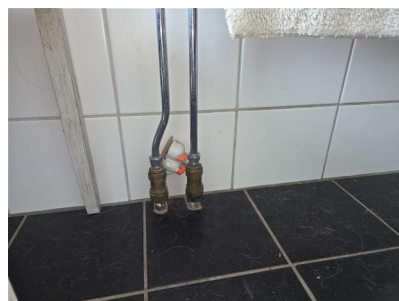
Rör genomföring finns i golv.

Rör genomföringar i golvet medför en ökad risk för att vatten tränger ner i omkringliggande konstruktioner och orsakar fuktskador.

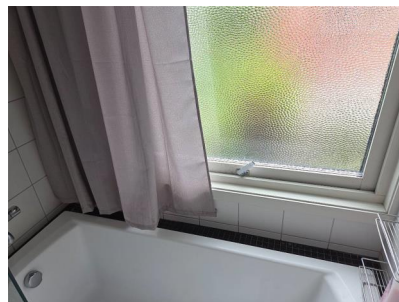
Fönster är placerat i badzonen, skyddas av draperi.

Fönstrets placering i våtutrymmet utgör en risk för fuktskador i fönster- och väggkonstruktionen.

För att minska risken för fuktskador på fönster och väggkonstruktion rekommenderas att man även fortsättningsvis skyddar fönstret mot vattenbegjutning.

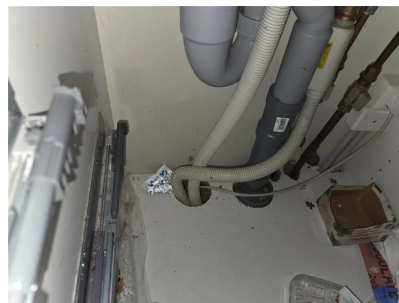
Fuktskydd saknas i diskbänkskåp.

Utan fuktskydd är det svårt att upptäcka läckage från rörledningar. Vatten kan då tränga in i omkringliggande konstruktioner och orsaka fuktsador.

För att upptäcka eventuella läckage, installera ett fuktskydd.

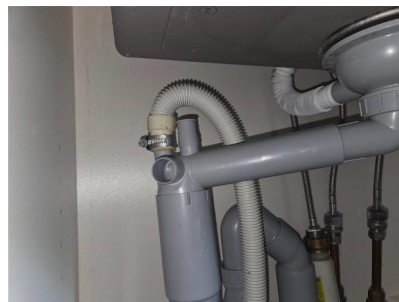
Upphångningsbygel saknas på avloppslang från diskmaskinen.

När upphångningsbygel saknas ökar risken för brott på slangen med läckage som möjlig följd.

För att hindra brott på avloppslang rekommenderas komplettering av upphångningsbygel.
