# Besiktningssprotokoll

Anticimex Försäkringsbesiktning – Plus

Fastighetsbeteckning: Djurslöv 7:5	
Fastighetsadress: Krokåkersvägen 32	
Postnummer: 245 93	Ort: Staffanstorp

Besiktningdatum: 2026-05-18	Protokollnummer: 69667854
Temperatur: 10 °C	Väderlek: Sol
Tekniker: Thomas Holmgren	
E-post: Thomas.Holmgren@anticimex.se	
Kontor: Lund	
Närvarande: Uppdragsgivaren Andreas Dahlström, Anticimex

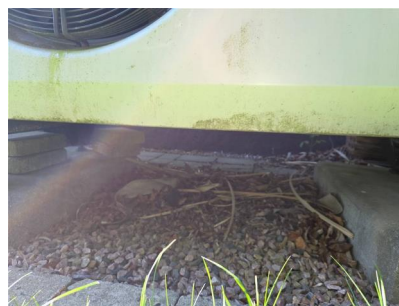
Kondensvatten från luftvärmepumpens utedel leds inte bort från husgrunden.

Detta medför ökad risk för att vatten tränger in i anslutande konstruktioner, vilket i sin tur kan leda till fuktrelaterade skador. Observera att besiktning av byggnadens värmesystem eller värmepumpen inte har ingått i uppdraget.

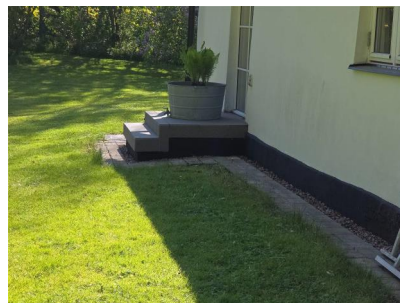
Trappor är motgjutna mot huset.

Eftersom trapporna är motgjutna mot huset finns risk att vatten tränger in i anslutande konstruktioner vilket i sin tur kan leda till fuktrelaterade skador.

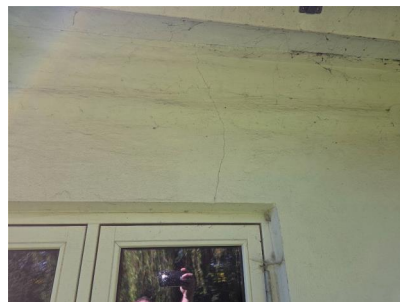
Sprickor finns i fasaden.

Detta kan leda till fukt- och frysskador i konstruktionen.

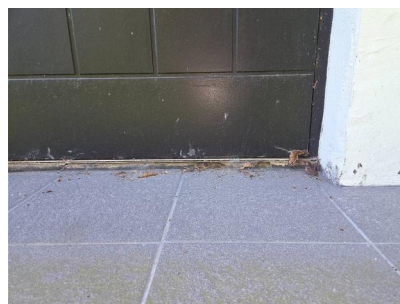
Tröskelbleck/tätning saknas under enstaka dörrar.

Avsaknad av tröskelbleck medför att det finns risk för att vatten kan rinna in och orsaka fuktskador på tröskel och/eller i kringliggande vägg och bjälklag.

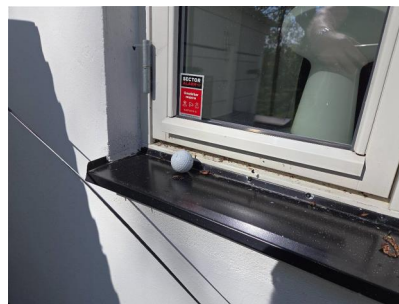
Enstaka fönsterbleck lutar fel.

Eftersom fönsterblecken lutar åt fel håll finns risk att vatten rinner in i väggen vilket i sin tur kan leda till fuktskador i väggkonstruktionen.

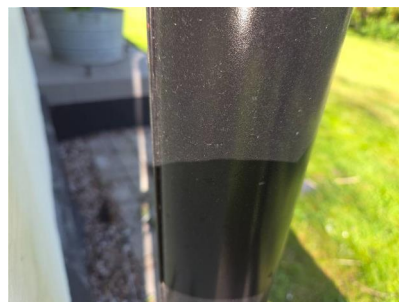
Fals på stuprör vänd mot fasad.

Falsen på stuprören kan med fördel vändas ut från fasaden för att lättare se om röret blivit skadat efter vinterns påfrestningar samt för att undvika skador på fasad vid ett eventuellt läckage.

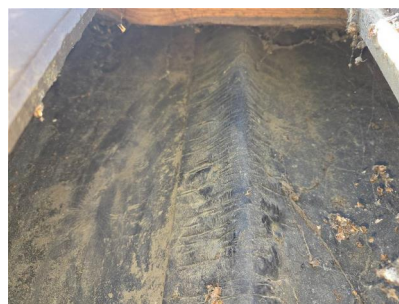
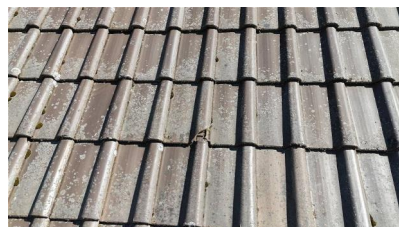
Yttertaket är äldre. Under takpannorna finns ett äldre tjärpappstak. Enstaka takpannor har mindre avslag på hörn.

Takpannor, plåtdetaljer och underlagspapp har enligt vår bedömning en begränsad livslängd. Eftersom husets taktäckning är äldre har det ett minskat motstånd mot vatteninträning. Detta i sin tur kan leda till fuktskador på träläkt och vidare ner i underliggande konstruktioner.

Taket har inspekterats via uppställd stege mot takfot samt med drönare.

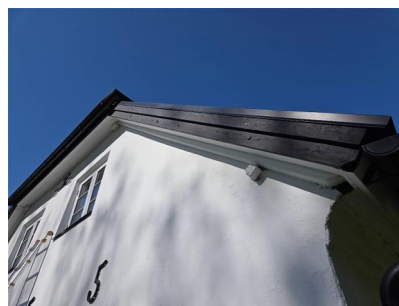
Vindskivor är i behov av målning/underhåll.

Träkonstruktioner där målningsbehov finns riskerar att få fukt- och rötskador på grund av sämre vattenavvisande förmåga. För att öka livslängden på fasadbeklädnaden rekommenderas målning och underhåll.

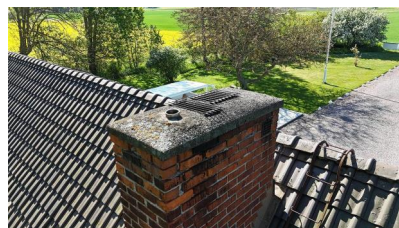
Skorstenen saknar väderskydd.  
Visst fogsläpp förekommer på skorsten.

Väderskydd kan monteras för att skydda mot nederbörd som annars kan orsaka fuktskador och frostsprängning i skorstenen/ murstocken.

Vi rekommenderar att du kontaktar en plåtfackman för att ta reda på hur och om ett väderskydd ska monteras.

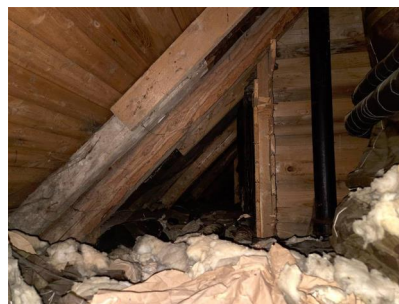
Endast en mindre del av sidovind norr är inspekterbar via lucka.

Inspekterbara sidovindar finns inte i övrigt.

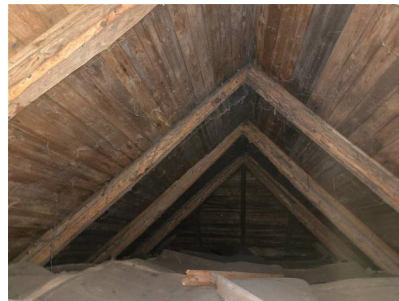
Missfärgningar förekommer på råspont. Vissa äldre angrepp av träskadeinsekter finns på takstolar.

Med tanke på materialens ålder bedöms detta vara normalt. Angreppen av träskadeinsekter bedöms inte påverka materialen utan bedöms även detta vara normalt i äldre virke.

Det finns två inspekterbara vindsutrymmen ut mot husets gavlar. Utrymmet mellan dessa består av parallelltak, "inrett upp tillnock" och är inte besiktningsbart.

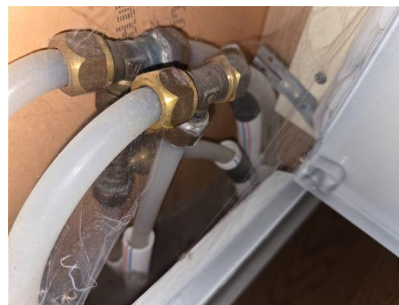
Rörslits saknar vattentät botten.

En rörslits ska ha en vattentät botten och vara försedd med skvallerrör. När det saknas ökar risken för att ett läckage inte upptäcks i tid. Det kan leda till fuktskador i omkringliggande konstruktioner.

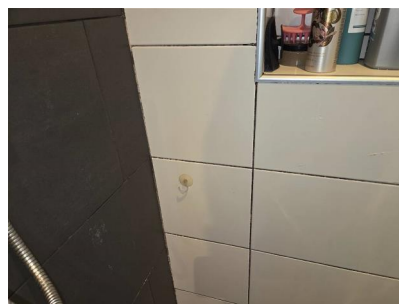
Missfärgningar finns i kakelfogar i duschzonen.

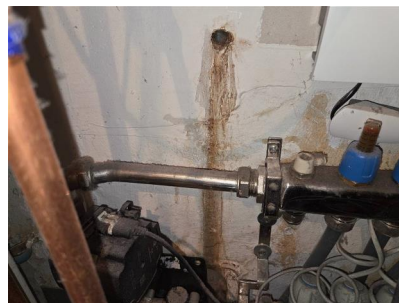
Äldre rinnmärken finns på vägg efter tidigare läckage, se även Insamlade upplysningar.

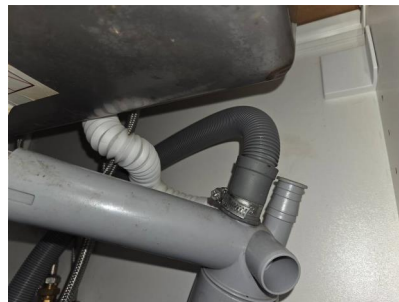
När upphängningsbygel saknas ökar risken för brott på slangen med läckage som möjlig följd.

För att hindra brott på avloppsslang rekommenderas komplettering av upphängningsbygel.

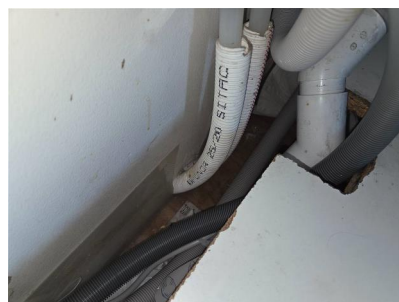
Fuktskydd saknas/är ej komplett i diskbänksskåp.  
Fuktskydd under kyl/frys är placerade långt in under vitvarorna.

Utan fuktskydd eller med felaktigt monterade sådana är det svårt att upptäcka läckage i ett tidigt skede. Vatten kan då tränga in i omkringliggande konstruktioner och orsaka fuktskador.

För att upptäcka eventuella läckage, installera/komplettera fuktskydd.

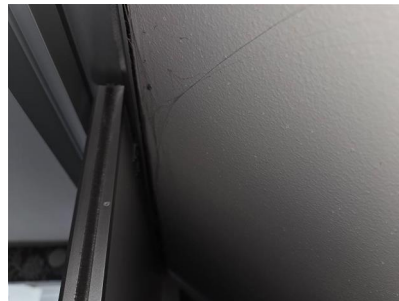
Otätheter/glipor förekommer i innertaket upp mot underlagstak. Vindslucka och angränsande vägg mot sidovind norr är otät och oisolerad.

Detta ökar risken för att varm, fuktig luft tränger upp mot det vintertid kalla underlagstaket vilket kan medföra mikrobiella skador.

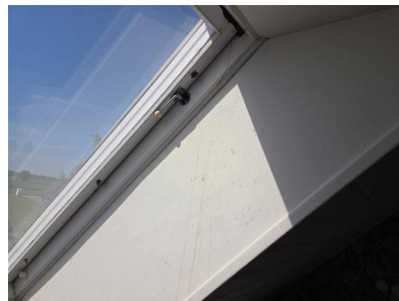
Rinn/droppmärken förekommer vid enstaka takfönster.

Vid besiktningstillfället noterades inga förhöjda fuktnivåer vid missfärgningar.

Enligt fastighetsägaren skedde detta för en längre tid sedan och har inte inträffat igen.

Vi rekommenderar att orsaken kontrolleras och åtgärd utförs för att minska risken för fortsatt läckage med fuktrelaterade skador som följd.

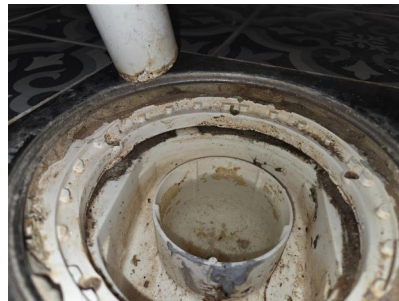
Tättskikt är felmonterat i golvbrunnen, sticker fram under klämringen.

När tättskikt är felmonterat i golvbrunnen innebär det risk för fuktskador. Vatten kan tränga ner i omkringliggande konstruktioner med fuktrelaterade skador som följd.

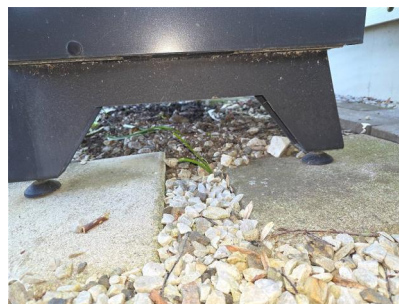
Kondensvatten från luftvärmepumpens utedel leds inte bort från husgrunden.

Detta medför ökad risk för att vatten tränger in i anslutande konstruktioner, vilket i sin tur kan leda till fuktrelaterade skador. Observera att besiktning av byggnadens värmesystem eller värmepumpen inte har ingått i uppdraget.

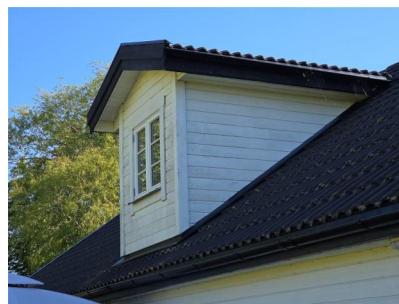
Fasadpanelen är i begynnande behov av målning/underhåll.

Fasadbeklädnad och träkonstruktioner där målningsbehov finns riskerar att få fukt- och rötskador på grund av sämre vattenavvisande förmåga. För att öka livslängden på fasadbeklädnaden rekommenderas målning och underhåll.

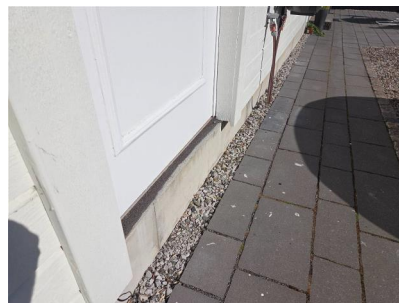
Tröskelbleck saknas under dörr.

Avsaknad av tröskelbleck medför att det finns risk för att vatten kan rinna in och orsaka fuktskador på tröskel och/eller i kringliggande vägg och bjälklag.

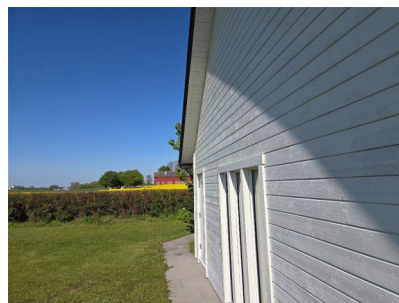
Överbleck saknas ovan fönster.

Avsaknad av bleck ovanför fönster medför en ökad risk för att vatten kan rinna in och orsaka fuktrelaterade skador i omkringliggande konstruktioner.

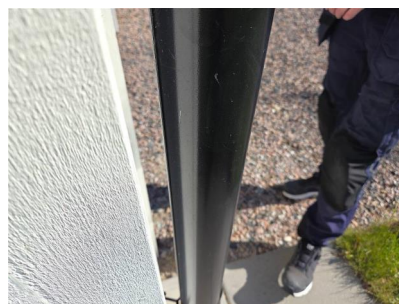
Fals på stuprör vänd mot fasad.

Falsen på stuprören kan med fördel vändas ut från fasaden för att lättare se om röret blivit skadat efter vinterns påfrestningar samt för att undvika skador på fasad vid ett eventuellt läckage.

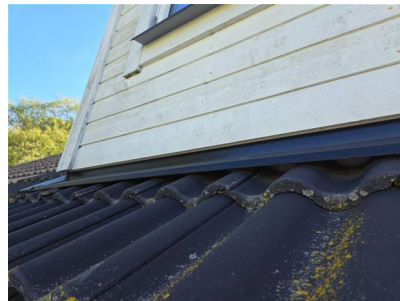
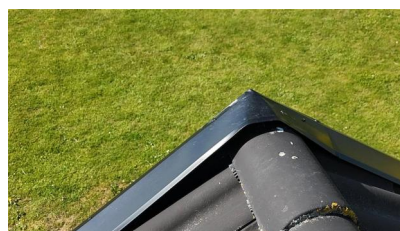
Detta kan leda till fuktskador i bakomliggande konstruktioner.

Kontakta en plåtslagare för kontroll och åtgärd.

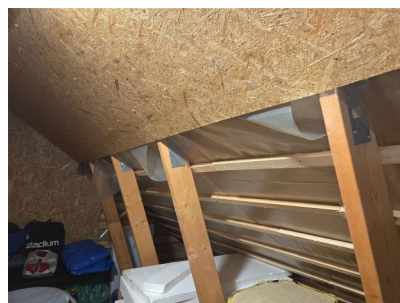
Tätning på diffusionsplast är bristfällig.

Vid konvertering av utrymmet för till exempel boyta bör ångspärr tätas för att minska risken för att varm, fuktig luft tränger upp mot det vintertid kalla underlagstaket vilket kan orsaka mikrobiella skador.

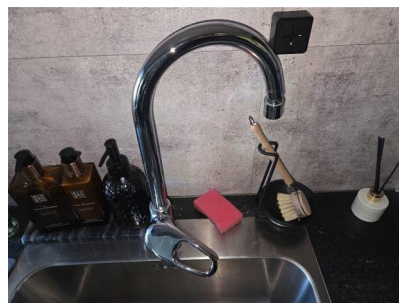
Köksblandaren saknar vridstopp.  
(utloppspipen går att vrida ut över bänkskivan).

Detta kan leda till att vatten rinner ut till omkringliggande konstruktioner med fuktskador som följd.

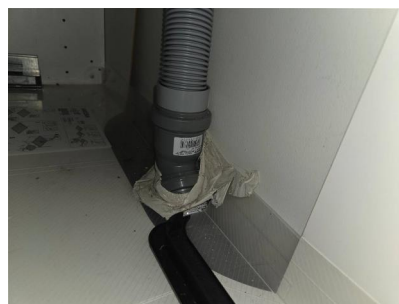
Fuktskydd i diskbänkskåp har otäta genomföringar.

Utan tätt fuktskydd är det svårt att upptäcka läckage från rörledningar. Vatten kan då tränga in i omkringliggande konstruktioner och orsaka fuktskador.

För att upptäcka eventuella läckage, täta genomföringar i fuktskydd.

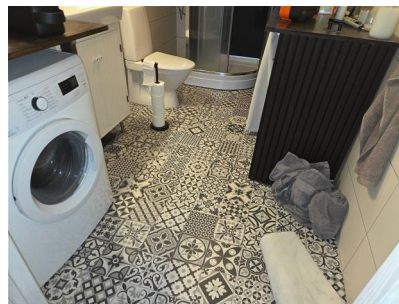
Golvets lutning mot golvbrunnen är bristfälligt utanför området för dusch.

Brister i golvets och/eller tätskiktets lutning medför risk för att vatten tränger in i omkringliggande konstruktioner/utrymmen vilket i sin tur orsakar fuktrelaterade skador. Det medför också ökad risk för att vatten blir stående i golvets lågpunkter, vilket kan orsaka missfärgningar på klinker/fogar.

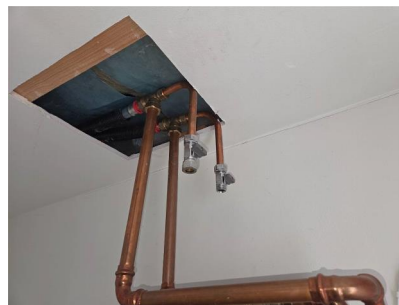
Tätskikt och golvbrunn finns inte i utrymmet.

I denna typ av utrymme bör en golvbrunn finnas. Avsaknaden utgör en ökad risk för fuktskador i omkringliggande konstruktioner vid ett eventuellt läckage.

Oavslutade rör är ej pluggade.

Då rör inte är pluggade ökar risken för oavsiktlig vattenbegjutning.

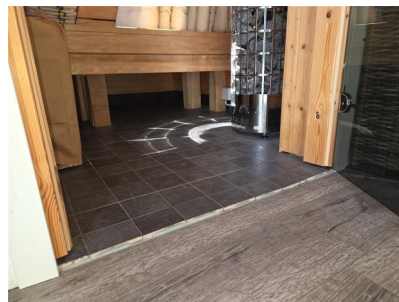
Tröskel finns inte vid bastu varför vatten bör användas sparsamt på bastuaggregatet.
