# Besiktningssprotokoll

Anticimex Överlåtelsebesiktning av småhus - nivå 2

Fastighetsbeteckning: Ängen 11	
Fastighetsägare: Dödsboet för Gun Birgit Ivarsson	
Fastighetsadress: Mariagatan 3	
Postnummer: 223 53	Ort: Lund

Besiktningdatum: 2026-05-19	Protokollnummer: 69698760
Temperatur: 10 °C	Väderlek: Sol
Tekniker: Thomas Holmgren	
E-post: Thomas.Holmgren@anticimex.se	
Kontor: Lund	
Närvarande: Jessie Jeppsson, hyresgäst Jerry Nilsson, Anticimex

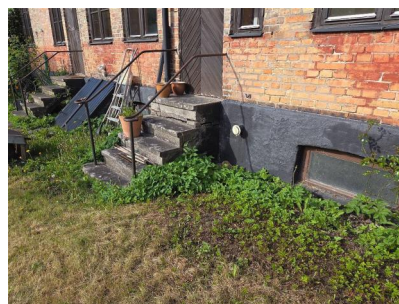
Marken lutar mot huset.

Detta innebär en ökad fuktbelastning mot grunden vilket i sin tur kan orsaka fuktskador i huset.

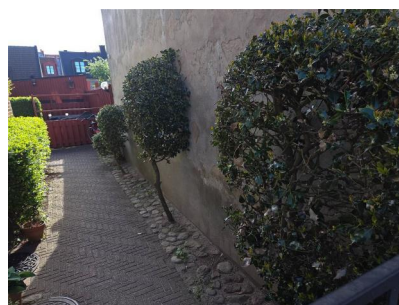
Viss mindre växtlighet finns i anslutning till byggnaden.

När det finns rabatter och växter nära byggnaden finns risk att fukt stannar kvar i väggarna. Detta kan i sin tur orsaka invändiga fuktskador. Växternas rötter kan också skada grundmuren och sätta dräneringsledningen ur funktion.

Området närmast huset rekommenderas att vara fritt från växtlighet.

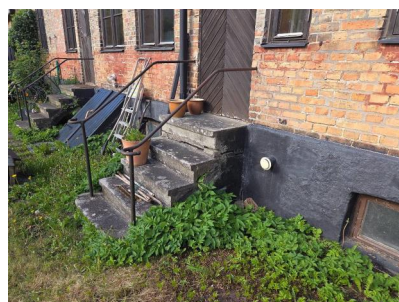
Trappor är motgjutna mot huset.

Kraftig sprickbildning förekommer i trappor.

Eftersom trappor är motgjutna mot huset finns risk att vatten tränger in i anslutande konstruktioner vilket i sin tur kan leda till fuktrelaterade skador.

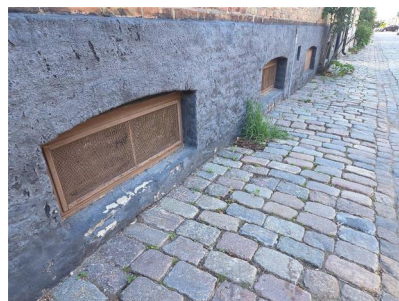
Puts/färgsläpp finns på sockeln.

När sockeln suger upp fukt finns risk att fukten sprider sig till kringliggande konstruktioner.

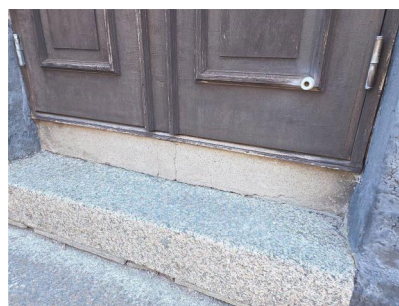
Tröskelbleck saknas under dörr.  
Putssläpp förekommer under dörr.

Avsaknad av tröskelbleck medför att det finns risk för att vatten kan rinna in och orsaka fuktskador på tröskel och/eller i kringliggande vägg och bjälklag.

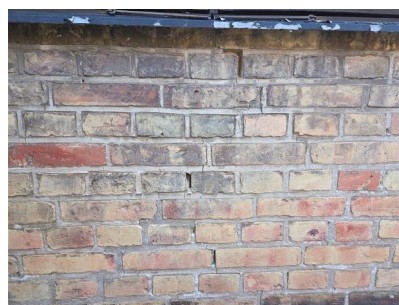
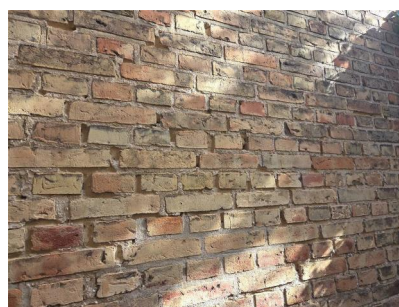
Sprickor finns i fasaden. Bitvis förekommer urkalkad/vittrad bruksfog.

Detta kan leda till fukt- och frysskador i konstruktionen.

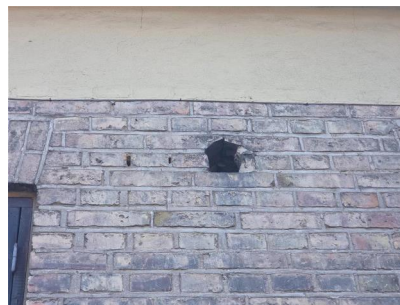
Jalusigaller saknas på enstaka ventiler.

Otättheterna medför en ökad risk för att fukt tränger in bakom fasaden vilket i sin tur kan orsaka fuktskador.

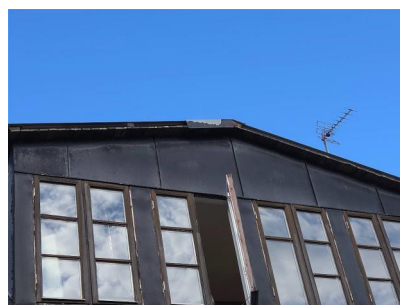
Vindskivor saknas på takkupa.

Otättheterna medför en ökad risk för att fukt tränger in bakom fasaden vilket i sin tur kan orsaka fuktskador.

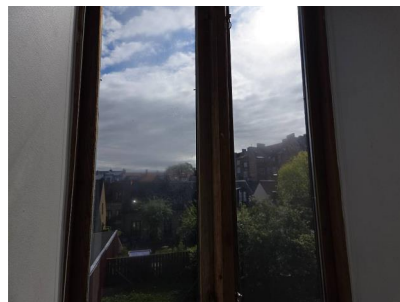
Ett flertal isolerglas är punkterade (missfärgade/imma mellan rutorna), främst på Övre plan.  
Sprickor förekommer i enstaka fönsterglas.

Isolerglas som är punkterade tyder på att tätningen mellan rutorna är bristfälliga.

Kontakta glasmästare för åtgärdsförslag och bedömning av omfattningen av ett eventuellt fönsterbyte.

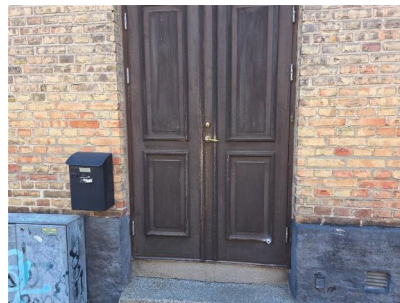
Dörrar är i behov av målning/underhåll.  
Dörrar och fönster är allmänt otäta.

Dörrar där målningsbehov finns riskerar att få fukt- och rötskador på grund av sämre vattenavvisande förmåga.

För att öka livslängden på dörr rekommenderas målning och underhåll.

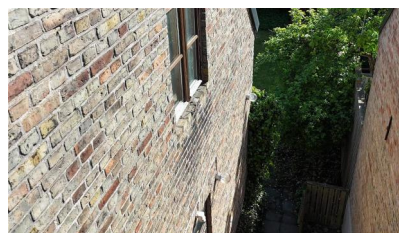
Fönsterbleck saknas på enstaka fönster. Invändig fönsterbräda är fuktpåverkad.

Avsaknad av fönsterbleck medför en ökad risk för att vatten kan rinna in och orsaka fuktrelaterade skador i omkringliggande konstruktioner.

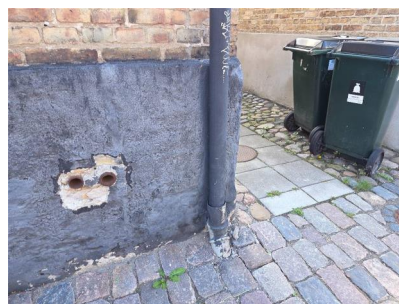
Lövsilar finns inte.

När det saknas lövsilar så finns det risk att det blir stopp i dagvattenledningen.

För att hindra stopp i dagvattenledningar rekommenderas komplettering av lövsilar.

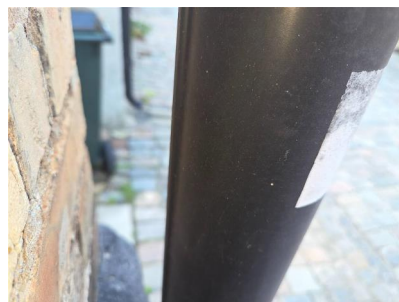
Fals på stuprör vänd mot fasad.

Falsen på stuprören kan med fördel vändas ut från fasaden för att lättare se om röret blivit skadat efter vinterns påfrestningar samt för att undvika skador på fasad vid ett eventuellt läckage.

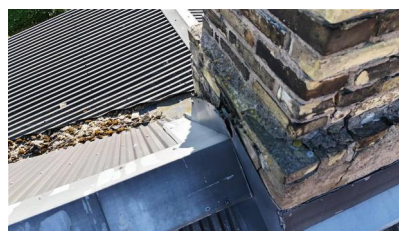
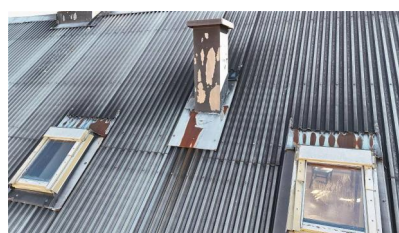
Plåtdetaljer på taket har rostangrepp.

Inläckage förekommer vid plåtbeklädnad mot skorsten, kringtäckningar är bristfälligt anpassade/förankrade i skorstenar.

Brister i taktäckningen kan leda till att regn- eller smältvatten tränger ner i underliggande takkonstruktion och orsakar fuktskador.

Vi rekommenderar en fördjupad undersökning för att bedöma orsak och omfattning.

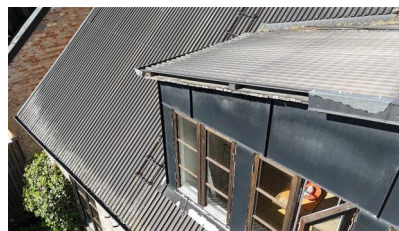
Låglutande tak på takkupa har fel taktäckning.

Taktäckningen av plåt är inte anpassad till taklutningen. Risk finns för läckage med fuktskador som följd.

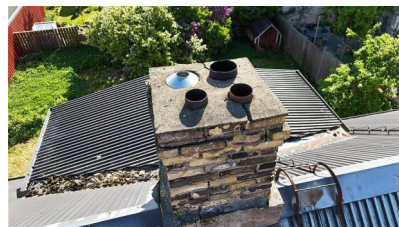
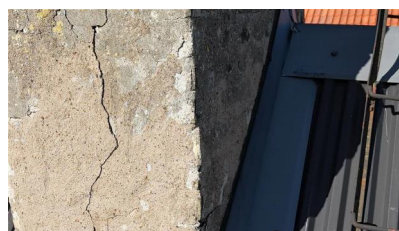
Skorstenar saknar väderskydd. Sprickbildningar och fogsläpp förekommer på skorstenar.

Väderskydd kan monteras för att skydda mot nederbörd som annars kan orsaka fuktskador och frostsprängning i skorstenen/ murstocken.

Vi rekommenderar att du kontaktar en murar- och plåtfackman för att ta reda på hur och om ett väderskydd ska monteras samt för lämpliga åtgärder på skorstenar.

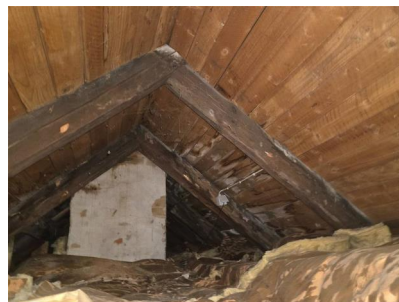
Underlagstaket har fuktfläckar.

Fuktfläckar kan bero på olika saker, och kan vara ett tecken på ett tidigare eller ett pågående läckage.

Vi rekommenderar en fördjupad undersökning för att bedöma orsak och omfattning.

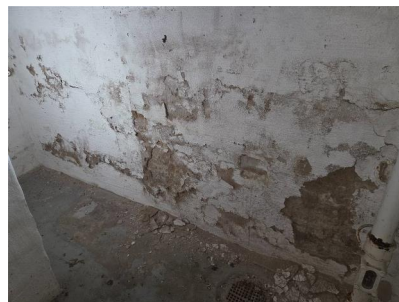
Puts- och färgsläpp finns på källarväggar. Endast delar av Källarplan är uppvärmt.

Puts- och färg som släppt från underlaget invändigt på källarytterväggarna är ett tecken på att källarens utvändiga fuktskydd inte längre fungerar tillfredsställande.

För att åtgärda detta måste källarens utvändiga fuktskydd förbättras. Läs Anticimex faktablad om källare för tips och råd.

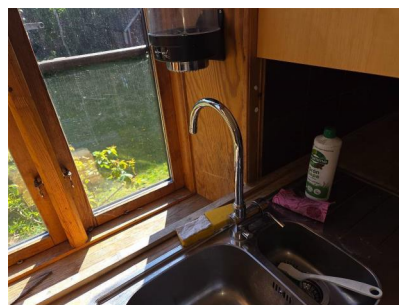
Köksblandaren saknar vridstopp.  
(utloppspipen går att vrida ut över bänkskivan).

Detta kan leda till att vatten rinner ut till omkringliggande konstruktioner med fuktskador som följd.

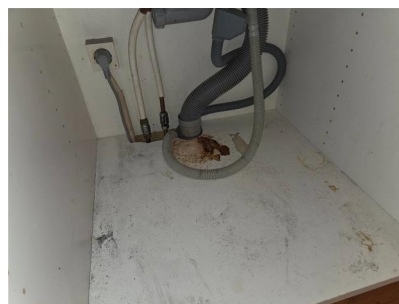
Fuktskydd saknas i diskbänksskåp och under vitvaror.  
Äldre droppmärken/fuktfläckar förekommer i diskbänksskåp.

Utan fuktskydd är det svårt att upptäcka läckage från rörledningar. Vatten kan då tränga in i omkringliggande konstruktioner och orsaka fuktskador.

För att upptäcka eventuella läckage, installera ett fuktskydd.

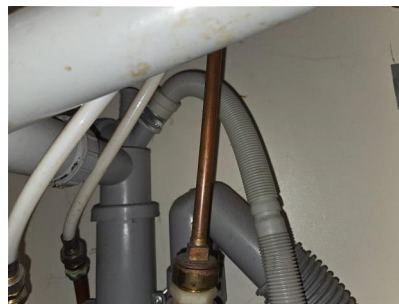
Upphångningsbygel saknas på avloppslang från diskmaskinen.

När upphångningsbygel saknas ökar risken för brott på slangen med läckage som möjlig följd.

För att hindra brott på avloppslang rekommenderas komplettering av upphångningsbygel.

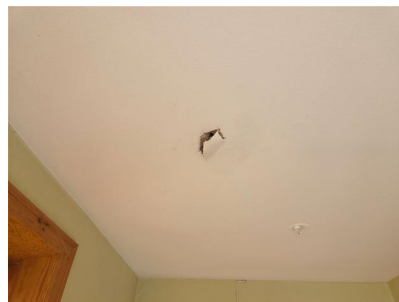
Innertaket har fuktskador, se även Övre plan.

Den synliga fuktfläcken tyder på att vatten har runnit in på grund av otätheter.

Vi rekommenderar en fördjupad undersökning för att bedöma orsak och omfattning.

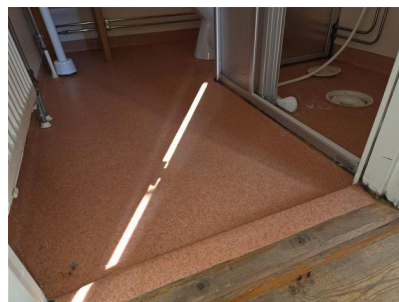
Golvets lutning mot golvbrunnen är bristfälligt utanför området för dusch. Duschväggssockel är tät mot golv.

Brister i golvets och/eller tätskiktets lutning medför risk för att vatten tränger in i omkringliggande konstruktioner/utrymmen vilket i sin tur orsakar fuktrelaterade skador. Det medför också ökad risk för att vatten blir stående i golvets lågpunkter, vilket kan orsaka missfärgningar på klinker/fogar.

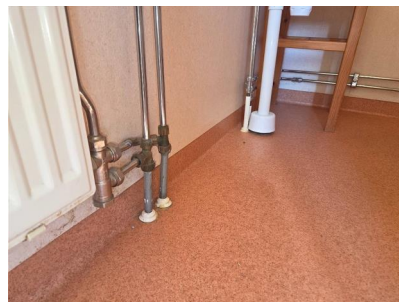
Rör genomföring finns i golv.

Rör genomföringar i golv medför en ökad risk för att vatten tränger ner i omkringliggande konstruktioner och orsakar fuktskador.

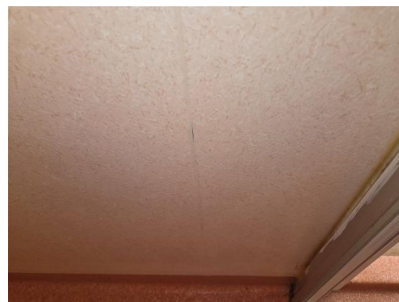
Väggbeklädnaden är otät i skarvar.

Den öppna skarven på väggbeklädnaden medför att vatten kan tränga ner i bakomliggande konstruktioner med fuktskador som följd. Detta kan i sin tur leda till mikrobiella skador (angrepp av mikroorganismer).

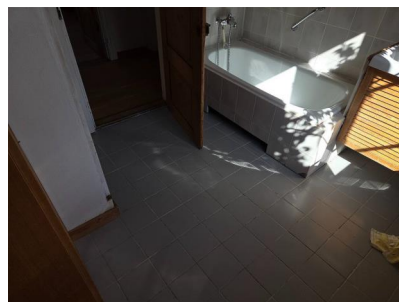
🔍 Våtutrymmet har äldre yt-/tätskikt, skador finns på plastmattan vid tvättmaskin och fuktskada finns i underliggande bjälklag. Klinkers har släppt från underlaget.

Utrymmet är äldre och har passerat tiden för sin tekniska livslängd.

Renovering av utrymmet rekommenderas. Kontakta en behörig våtrumsentreprenör för en renovering. I samband med renoveringen bör omkringliggande konstruktioner kontrolleras för att upptäcka eventuella följskador.

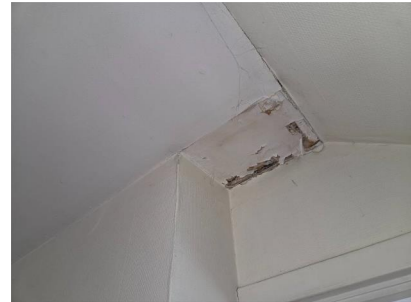
Taket har fuktskador.

Den synliga fuktfläcken tyder på att vatten har runnit in på grund av otätheter.

Vi rekommenderar en fördjupad undersökning för att bedöma orsak och omfattning.

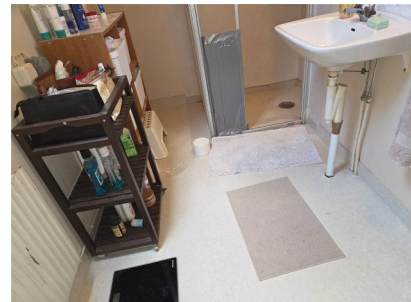
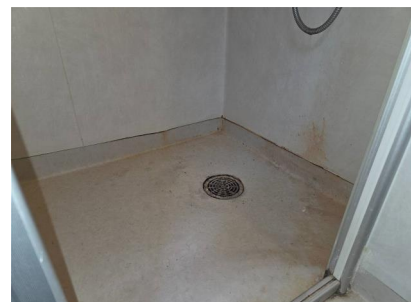
- Otäta genomföringar finns i golvbeklädnaden.
- Klämringen är lös i golvbrunnen.
- Förhöjda fuktnivåer noterades på golv i duschzonen.
- Brister finns på golvfallet.

Fuktindikering i utrymmet gav förhöjda fuktindikationer vid golvbrunn.

Vi rekommenderar en fördjupad undersökning för att bedöma orsak och omfattning.

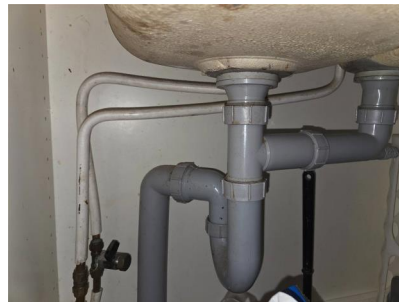
Fuktskydd saknas i diskbänkskåp samt under kyl/frys.

Utan fuktskydd är det svårt att upptäcka läckage från rörledningar. Vatten kan då tränga in i omkringliggande konstruktioner och orsaka fuktskador.

Vattenrör är inte fixerade under diskbänk.

När vattenrör inte är fixerade kan kopplingarna lossna pga vibrationer med läckage som följd.

För att upptäcka eventuella läckage, installera ett fuktskydd.

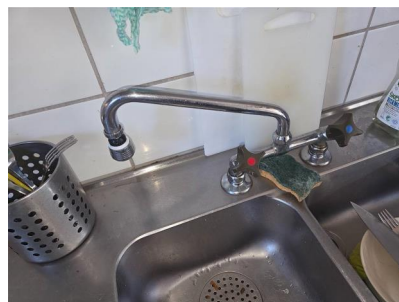
Köksblandaren saknar vridstopp.  
(utloppspipen går att vrida ut över bänkskivan).

Detta kan leda till att vatten rinner ut till omkringliggande konstruktioner med fuktskador som följd.

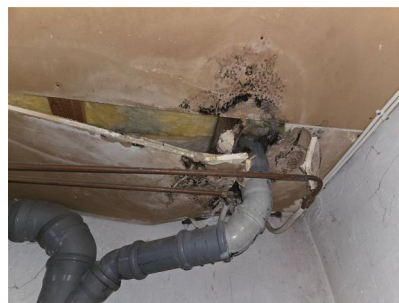
Taket/undersidan av bjälklaget har fuktfläckar.

Fuktfläckar kan bero på olika saker, och kan vara ett tecken på en tidigare eller en pågående fuktskada.

Vi rekommenderar en fördjupad undersökning för att bedöma orsak och omfattning.

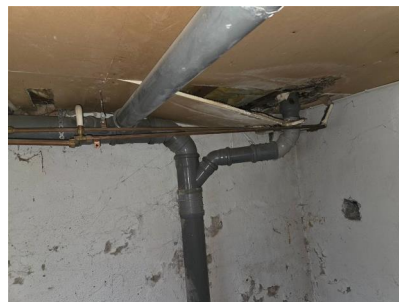
Vattenrör är inte fixerade.

När vattenrör inte är fixerade kan kopplingarna lossna pga vibrationer med läckage som följd.
