ÖVERLÅTELSEBESIKTNING TOTAL BESIKTIGAD

LUND STRUTHARALD 36

Nordmannavägen 76
224 75 LUND

Enspecta AB

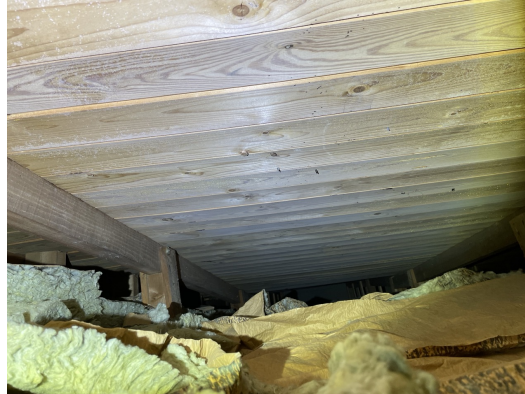
Nockvind

Mikrobiell påväxt på råspont.

Den upptäckta mikrobiella påväxten på underlagstaket indikerar att vinden periodvis tillförs eller har tillförts fukt inifrån bostaden, som den kallare delen av året kondensera mot underlagstaket (sk konvektionsskada).

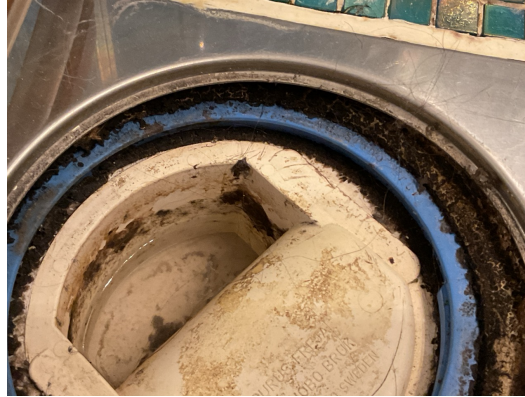
Brunnsmanschetten är avslutad på ett felaktigt sätt.

Då brunnsmanschetten är avslutad på ett felaktigt sätt (sticker ut under klämring) och inte enligt monteringsanvisningen, finns det risk att klämringen inte fäster i sitt koniska säte.

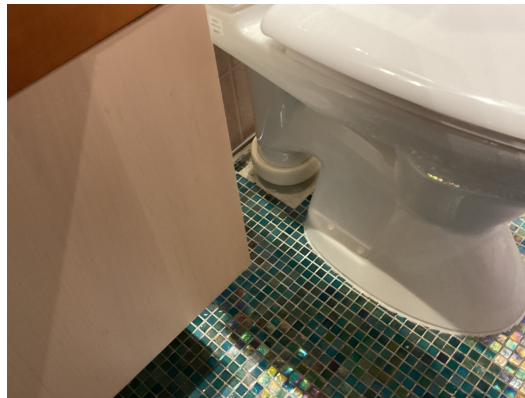
Avloppsrör ligger för nära vägg, mindre än 60mm.

Då avloppsrör är placerat för nära väggen finns det risk för att tätskiktmembranet inte går att applicera på korrekt vis och därigenom garantera täthet i installationen.

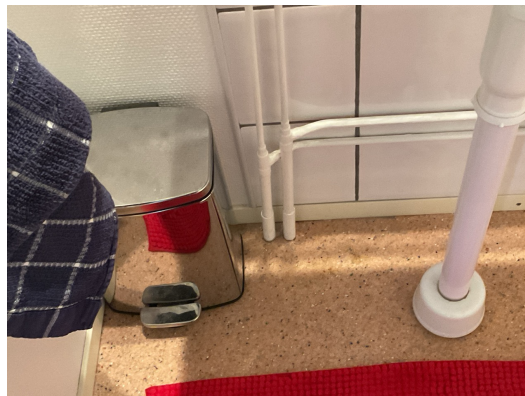
Rör genomföringar nära vägg.

Avstånd mellan vägg eller golv understiger 6 cm. Detta är inte enligt monteringsanvisningarna i Säker Vatten.

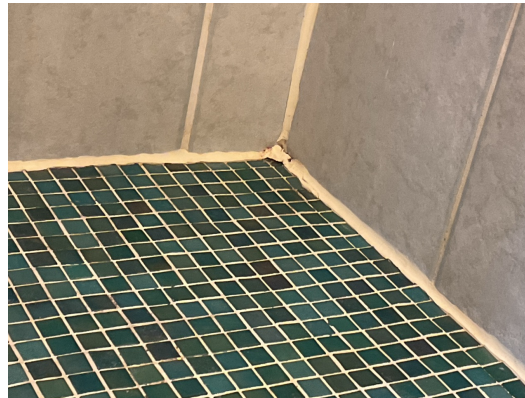
Fogsprickor.

Då sprickor finns i kakelfog finns det ökad risk för skador på underliggande tätskikt.

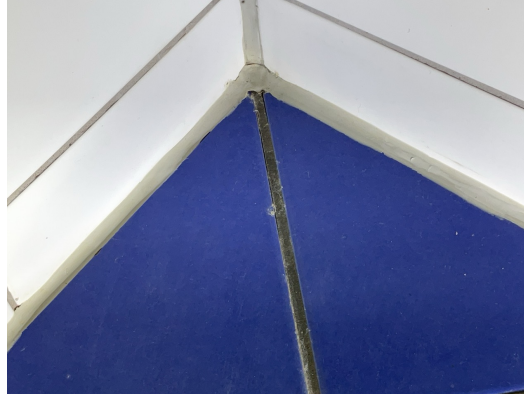
Fogsprickor.

Då sprickor finns i kakelfog finns det ökad risk för skador på underliggande tätskikt.

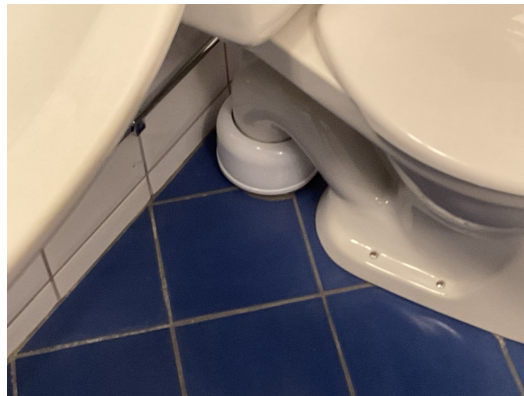
Avloppsrör ligger för nära vägg, mindre än 60mm.

Då avloppsrör är placerat för nära väggen finns det risk för att tätskiktmembranet inte går att applicera på korrekt vis och därigenom garantera täthet i installationen.

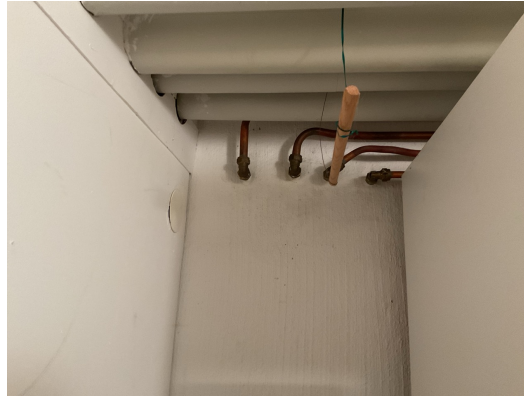
Rörkopplingar utan läckageskydd.

Då det noterats att det finns rörkopplingar utan läckageskydd finns det risk att det kan uppstå förhöjd fuktstatus i angränsande konstruktioner vid ett eventuellt läckage. Det noterades inga läckage vid rörkopplingarna. För att minska risken för skador vid läckage kan det kompletteras med fuktlarm/vattenlarm.

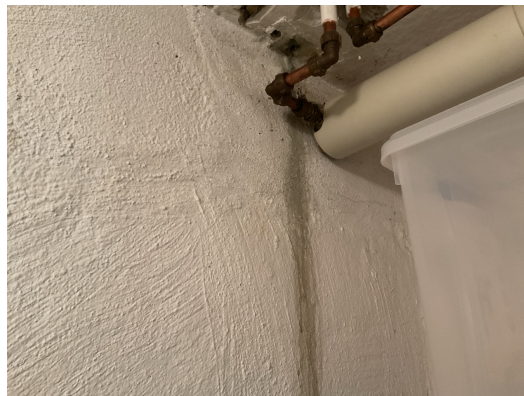
Missfärgningar.

Missfärgningar har observerats. Dessa missfärgningar var torra vid besiktningsstillfället.

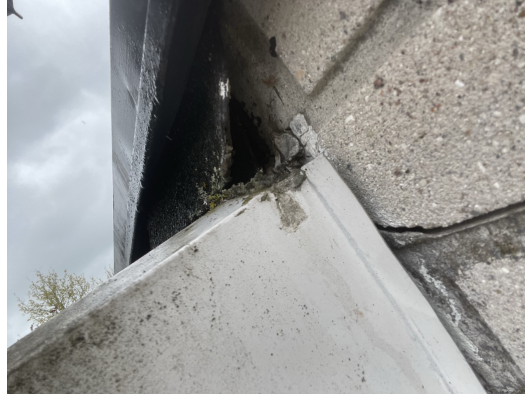
Tjära släppt på papptak.

På papptaket noterades att tjäran har släppt på vissa partier. Översyn och vid behov underhåll rekommenderas.

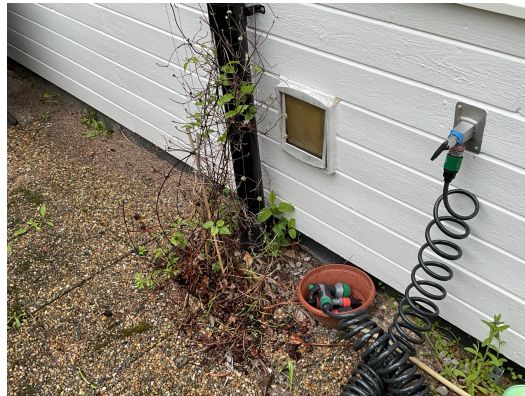
Lövsil saknas.

Då löv och andra föremål inte rensas bort finns det risk att detta fastnar i dagvattenledningarna och där orsaka stopp.

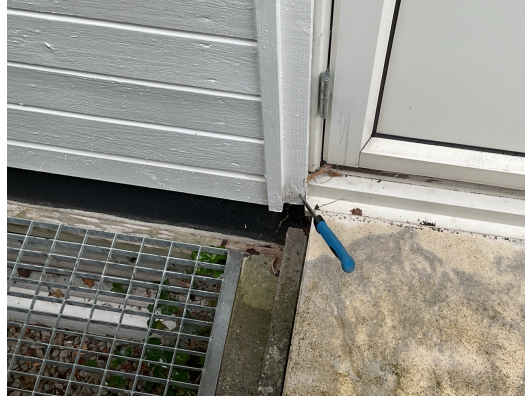
Rötskador.

I trä som har rötskador så försämras hållfastheten. Detta medför ökad risk för att fukt tränger in i angränsande konstruktion.

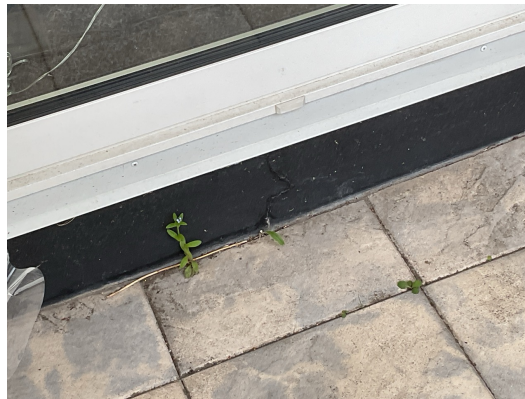
Sprickor i grundmuren.

Då det finns sprickor i grundmuren är det risk att vatten kan tränga in i dessa och orsaka skador som vintertid fryser och förvärrar skadan.

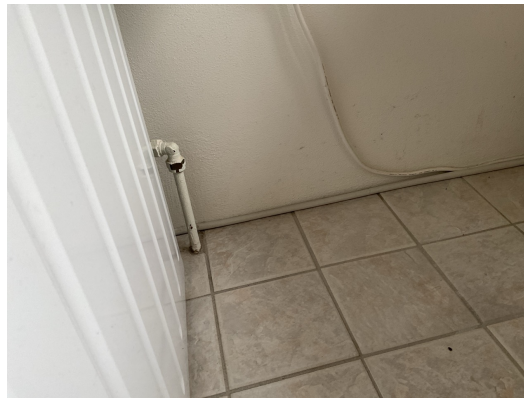
Rör genomföringar i våtzon 1.

Då rör genomföringar finns i våtzon 1, finns det risk att fukt kan tränga in i angränsande konstruktionen och där orsaka förhöjd fuktstatus. Detta är branschregel sedan år 2007.

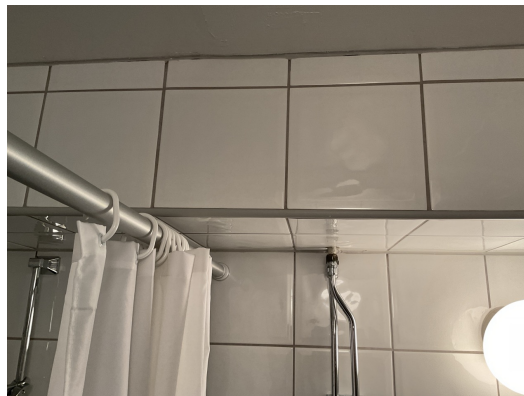
Äldre våtutrymmen med rör genomföring i våtzon 1.

I våtutrymme skall det finnas tillfredsställande fuktskydd. Material åldras och är ej beständiga, så risk föreligger att skador uppstår när materialen blir utarmade. Även genomföringar såsom brunnar, avlopp och rör genomföringar kan påverkas negativt då tätheten vid dessa inte går att garantera.

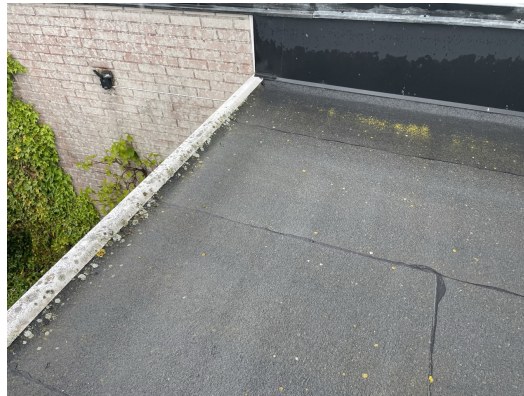
Mossa på tak.

När mossa finns på tak, binder mossan fukt, fukt som blir stillastående. Detta gör att taket åldras fortare samt ökar risken för förhöjd fuktstatus i underliggande konstruktioner.

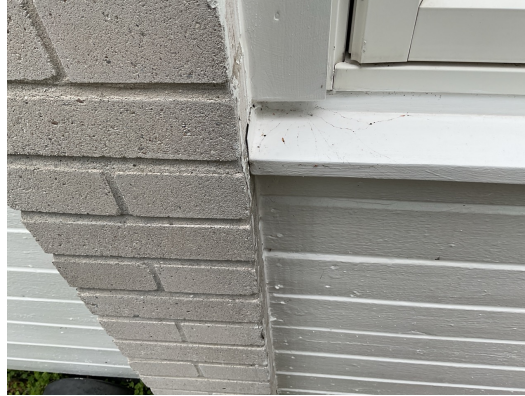
Otättheter i anslutning av plåtbleck.

Då otättheter i anslutning mellan fönstrets plåtbleck och fasad noterats, finns risk att vatten tränger in och orsakar förhöjd fuktstatus.
