# Besiktningsprotokoll

Anticimex Överlåtelsebesiktning av småhus - nivå 1

| Solkurvan 7 | |

| 2026-07-07 | 69773472 |

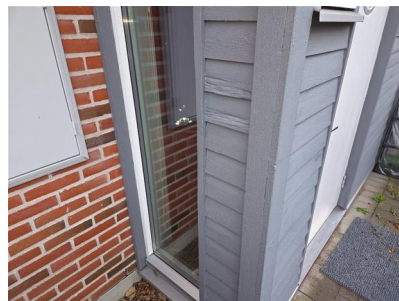
Fasadbeklädnaden har mindre rötskador.

Mindre rötskador finns i fasadpanelen. Dessa bedöms dock inte ha lett till bakomliggande skador.

För att undvika följskador kan rötskadad träpanel bytas ut.

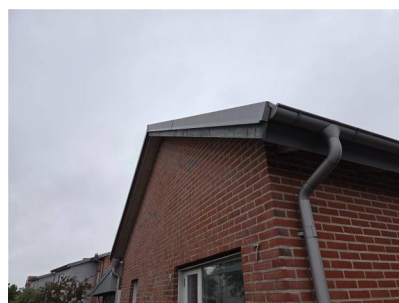
Trädetaljer som till exempel vindskivor är i behov av målning/underhåll.

Fasadbeklädnad och träkonstruktioner där målningsbehov finns riskerar att få fukt- och rötskador på grund av sämre vattenavvisande förmåga. För att öka livslängden på fasadbeklädnaden rekommenderas målning och underhåll.

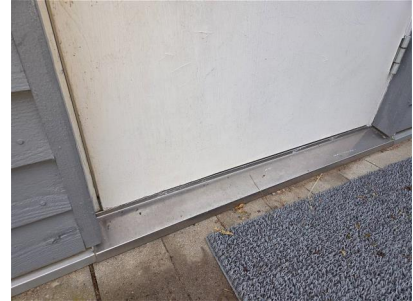
Dörrblad har delvis släppt från ramen.

Dörrar där underhållsbehov finns riskerar att få fukt- och rötskador på grund av sämre vattenavvisande förmåga.

För att öka livslängden på dörr rekommenderas renovering/underhåll.

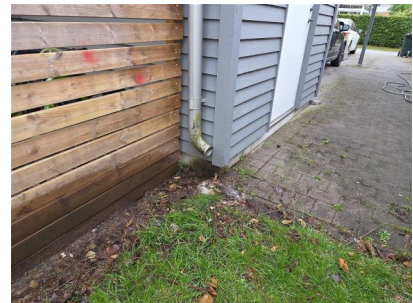
Förråd:

Stuprör är inte anslutet till markledning.

Stuprör som inte är anslutet till markledning kan medföra en ökad fuktbelastning på grundmur/sockel som i sin tur kan leda till fuktrelaterade skador.

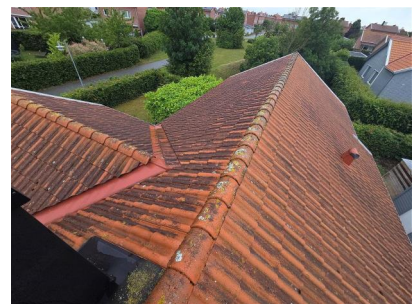
Bostadsbyggnad:

Inget att notera.

Yttertaken har inspekterats med uppställd stege mot takfot samt från takstege.

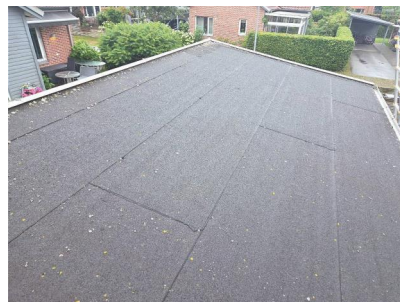
Carport:

Takpappen är äldre, dock har inga uppenbara åldersrelaterade brister noterats.

Tätskiktet på ett platt/låglutande tak har enligt vår bedömning en begränsad livslängd. Eftersom takpappen är äldre har det ett minskat motstånd mot vattengenomträngning. Detta i sin tur kan leda till att takkonstruktionen drabbas av fuktskador.

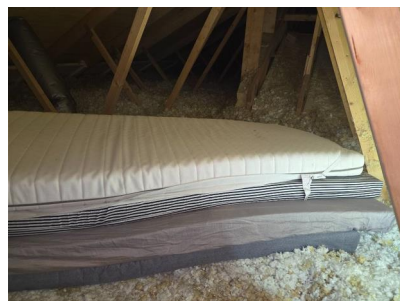
Föremål har förvarats på lösullsisolering.

För att öka isolerförmågan bör isoleringen fluffas till.

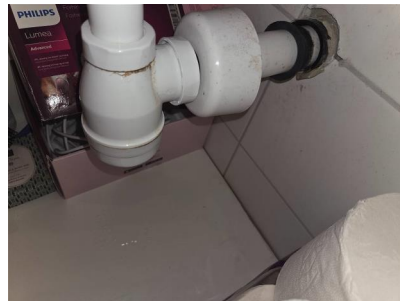
Droppläckage förekommer på avloppsanslutning under handfat och gummistos är bristfälligt monterad i avloppsrör.

För att minska risken för fuktrelaterade skador bör röranslutningarna åtgärdas.

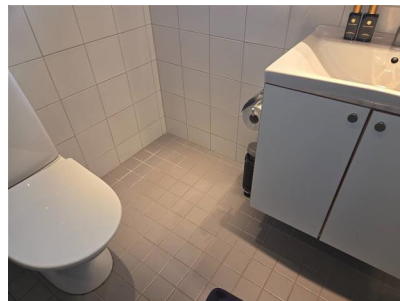
Golvets lutning mot golvbrunnen är bristfälligt utanför området för dusch. Planfall förekommer i utrymmets ytterhörn.

Brister i golvets och/eller tätskiktets lutning medför risk för att vatten tränger in i omkringliggande konstruktioner/utrymmen vilket i sin tur orsakar fuktrelaterade skador. Det medför också ökad risk för att vatten blir stående i golvets lågpunkter, vilket kan orsaka missfärgningar på klinker/fogar.

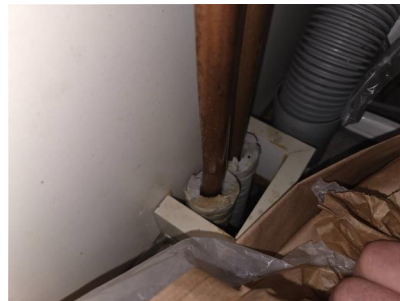
Fuktskydd saknas i diskbänksskåp.

Utan fuktskydd är det svårt att upptäcka läckage från rörledningar. Vatten kan då tränga in i omkringliggande konstruktioner och orsaka fuktskador.

För att upptäcka eventuella läckage, installera ett fuktskydd.

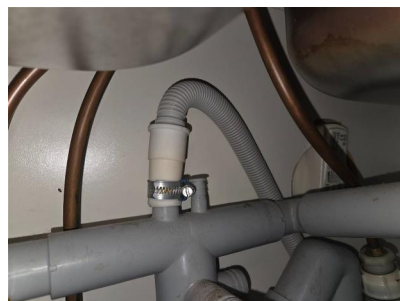
Upphängningsbygel saknas på avloppslang från diskmaskinen.

När upphängningsbygel saknas ökar risken för brott på slangen med läckage som möjlig följd.

För att hindra brott på avloppsslang rekommenderas komplettering av upphängningsbygel.
