# Besiktningsprotokoll

Anticimex Försäkringsbesiktning – Plus

| Fastighetsbeteckning:<br>Åkarp 4:24 | |
| Fastighetsadress:<br>Källvägen 17 | |

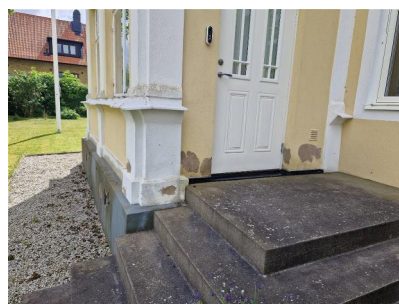
På farstu/entrédelen noteras det fuktuppsug i både sockel och fasad. För att utreda orsak och omfattning av detta, rekommenderas det att göra en fortsatt teknisk undersökning. Se även insida.

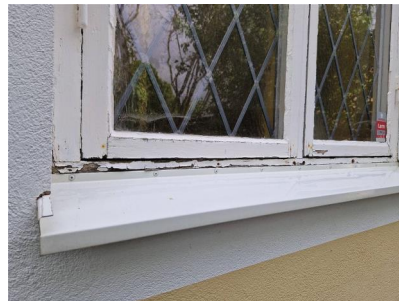
Kitt- och färgsläpp förekommer samt en del lokal/mindre rötskador på äldre fönster. Kontakta bygg/fönsterentreprenör för en fortsatt kontroll av omfattning samt bedömning av åtgärder. Källardörren behövs målas.

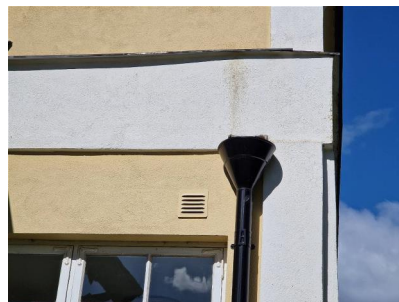
Tätskiktet består av en takpapp. Den är dold av plattor. Tänk på att göra regelbundna kontroller av avrinning. Delvis inbyggt stuprör ökar risken för läckage speciellt om det är igensatt.

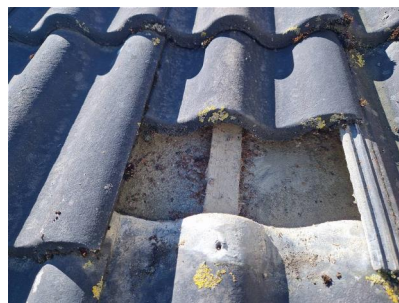
Under de pannor jag lyfte fanns en takpapp som bedöms vara sedan början av 2000-talet. Oklart varför man använt takpapp till vissa detaljer på taket. Bristfälligt utförande gällande plåtbeslagning på skorstenen. Den nedre delen är satt utanpå, dvs fel överlapp där det kan komma in regnvatten. Bristfälligt utförande i framkant. Inget nockskydd.

Underlagspappen är inte renskuren vid rakfot, med risk för att pappen blir skadad av väderslitage och uv-strålning. I en sammantagen bedömning finns det brister i utförande som ökar risken för läckage.

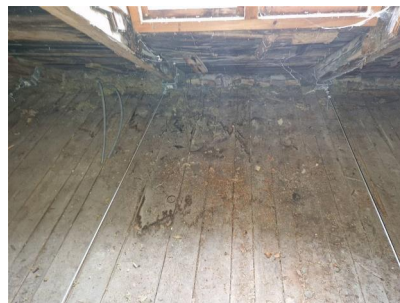
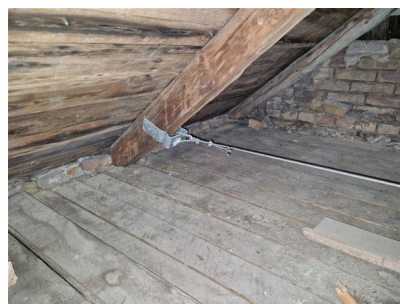
Det noteras även att det finns ingen luftspalt mellan undertak och isolering. Gamla fuktfläckar under fönster. Vid mitt besök hade det varit skyfallsliknande regn på natten innan besöket. Ny plåtbeslagning utanför fönster. Samma fuktkvot på golv under fönster samt på brädor i undertaket, dvs 9-10%. Risk för mikrobiell tillväxt föreligger om den relativa fuktigheten (RF) i träporerna och den omgivande luften är över c:a 75 %, vilket i furuvirke motsvarar en fuktkvot (FK) på 17 %. Takstolar har försetts med vajrar, enligt äldre uppgift då man inte ville riskera rörelser i dessa när man lade på betongpannor. Isolera ventilationsrör för att undvika kondensbildning. Oklart om detta är i drift. Enligt äldre uppgifter är detta kopplat till badrum på plan 1. Notera att funktionskontroll av ventilation ej ingår i detta uppdrag.

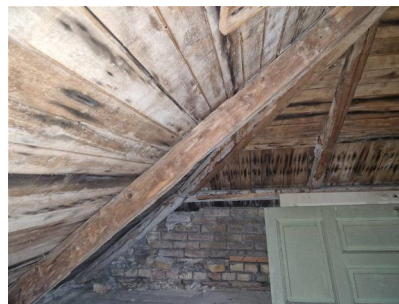
Vid kontroll av vinden har fuktvärden under kritisk fuktnivå för mikrobiell tillväxt uppmätts, dock finns mikrobiell påväxt på underlagstak.

Fuktkvoten i underlagstak/takbjälkar uppmättes till 9-10%. Risk för mikrobiell tillväxt föreligger om den relativa fuktigheten (RF) i träporerna och den omgivande luften är över c:a 75 %, vilket i furuvirke motsvarar en fuktkvot (FK) på 17 %.

Den upptäckta mikrobiella påväxten på underlagstaket är ett tecken på att vinden har tillförts eller tillförs fukt inifrån bostaden. Observera att besiktning av bostadens ventilationssystem inte har ingått i uppdraget.

För att komma tillrätta med detta kan fukttillförseln inifrån bostaden behöva minskas. Det kan göras genom att ventilationen i bostaden förbättras samt att eventuella otätheter i vindsbjälklaget (tak-/väggvinklar, taklucka med mera) tätas. Läs Anticimex faktablad om oppvärmda vindsutrymmen för tips och råd.

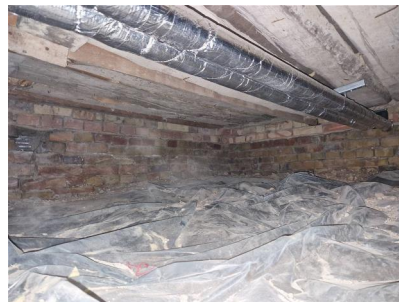
Man kommer in i delen efter källare/pannrum och in under kök samt begränsat under vardagsrum via luckan i garderoben, hörn sydöst. I dessa delar finns plastfolie utlagd. Man kommer bara åt ett par kvadratmeter i sydöst, låg höjd i resterande delar. Där jag kom åt och gjorde stickprov kunde några rötskador ej noteras i div virke/bjälklag. Mindre insektsangrepp finns, bedöms som ej aktiva, och på de ställen jag kontrollerade var angreppen inte djupa. Fuktkvoten i både dessa delar låg på ca 13% upp till ca 16%. Uteluftsventilerade krypgrunder med bjälklag av organiskt material har ofta fuktskador på grund av naturlig fuktpåverkan. Detta kan resultera i mikrobiella skador (angrepp av mikroorganismer) och, i värsta fall, rötskador. Mikrobiell lukt kan då spridas till boendemiljön.

Risk för mikrobiell tillväxt föreligger om den relativa fuktigheten (RF) i träporerna och den omgivande luften är över c:a 75 %, vilket i furuvirke motsvarar en fuktkvot (FK) på 17 %.

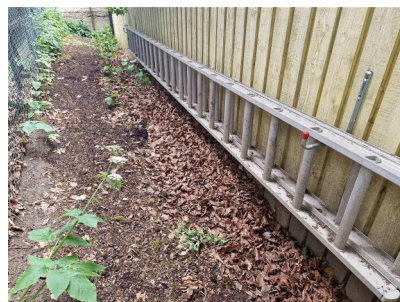
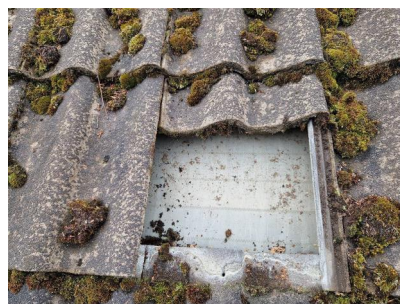
Mycket mossa på takpannor bidrar till att sänka livslängden på dessa. Undertaket består av plastduk. Dessa är relativt vanligt förekommande, men är mera väderkänsliga. Läckage kan ske vid överlappningar i duken. Marken ligger högre upp på baksidan, vilket kan bidra till en onödig fuktbelastning på byggnaden.

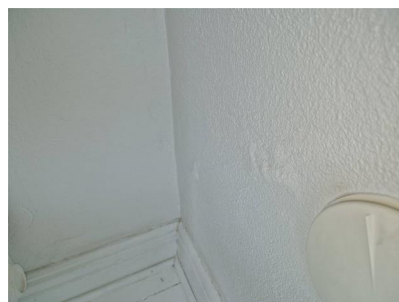
Fuktpåverkan finns. En fortsatt teknisk undersökning rekommenderas för att utreda orsak och omfattning av fukt. Se även utsida/fasad.

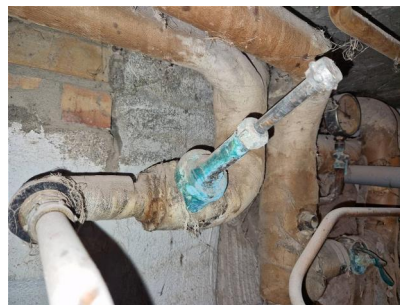
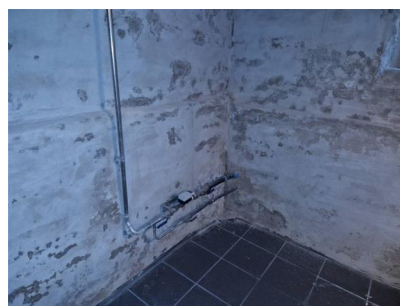
Ärg på rörkoppling bakom panna, syntes inget pågående läckage nu. Håll under uppsikt. I övrigt kan man notera tecken på fuktgenomslag på väggar, men även på golv i form av salt/kalkutfällningar. Man ska vara medveten om att även om man dränerar om en äldre källare/hus, kommer det alltid att finnas en naturlig fuktpåverkan. Äldre hus/källare kommer alltid att ha en viss naturlig fuktpåverkan.

Fuktkvoten i åtkomligt bjälklag låg på 12-14%. Risk för mikrobiell tillväxt föreligger om den relativa fuktigheten (RF) i träporerna och den omgivande luften är över c:a 75 %, vilket i furuvirke motsvarar en fuktkvot (FK) på 17 %.
