# Besiktningsprotokoll

Anticimex Överlåtelsebesiktning av småhus - nivå 1

| Fastighetsadress:<br>Terminsvägen 19 | |

| Besiktningsdatum:<br>2026-07-09 | Protokollnummer:<br>69778686 |

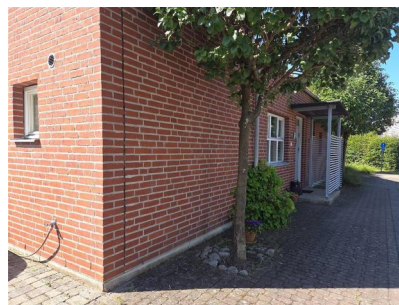
Växter finns i anslutning till byggnaden.

När det finns rabatter och växter nära byggnaden finns risk att fukt stannar kvar i väggarna. Detta kan i sin tur orsaka invändiga fuktskador. Växternas rötter kan också skada grundmuren och sätta dräneringsledningen ur funktion.

Området närmast huset rekommenderas att vara fritt från växtlighet.

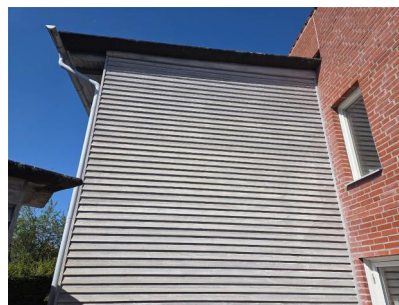
Fasadpanelen är i behov av målning/underhåll.

Fasadbeklädnad och träkonstruktioner där målningsbehov finns riskerar att få fukt- och rötskador på grund av sämre vattenavvisande förmåga. För att öka livslängden på fasadbeklädnaden rekommenderas målning och underhåll.

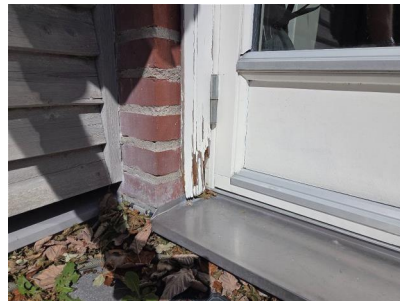
Dörrfoder är rötskadat vid altandörr mot Tvättstuga.

Otättheterna medför en ökad risk för att fukt tränger in bakom fasaden vilket i sin tur kan orsaka fuktskador.

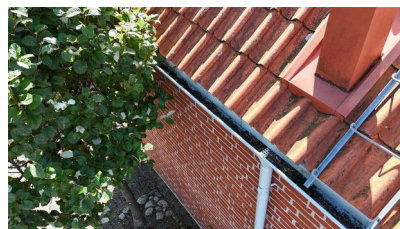
Hängrännor är skräpfyllda.  
Lövsilar finns placerade i hängränna.

Eftersom hängrännor är fulla med skräp finns risk för fuktskador på fasad och sockel då vatten kan svämma över.

För att underlätta rensning av hängränna kan lövsilarna med fördel ersättas med variant som monteras på nedre delen av stuprör.

För att förhindra översvämning rekommenderas rensning av hängrännor.

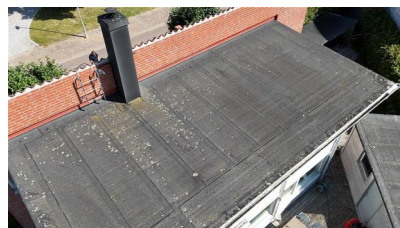
Takpappen är äldre.  
Papptaken på husen i området är vikta runt underlagstaket och spikade underifrån.

Tätskiktet på ett platt/låglutande tak har enligt vår bedömning en begränsad livslängd. Eftersom takpappen är äldre har det ett minskat motstånd mot vattengenomträngning. Detta i sin tur kan leda till att takkonstruktionen drabbas av fuktskador.

På grund av takets höjd har detta endast inspekterats med drönare.

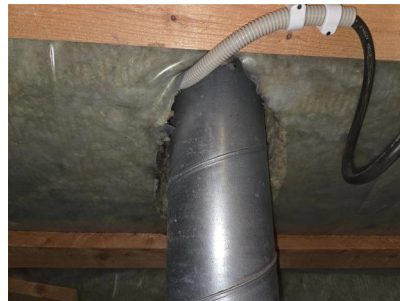
Diffusionsplast vid ventilationsgenomföring är otät.

Detta ökar risken för att varm, fuktig luft tränger upp mot det vintertid kalla underlagstaket vilket kan medföra mikrobiella skador.

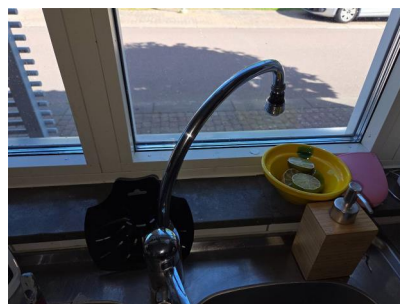
Köksblandaren saknar vridstopp.  
(utloppspipen går att vrida ut över bänkskivan).

Detta kan leda till att vatten rinner ut till omkringliggande konstruktioner med fuktskador som följd.

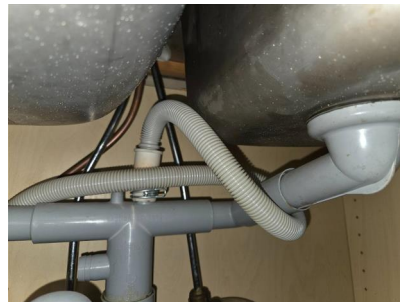
Upphängningsbygel saknas på avloppslang från diskmaskinen.

När upphängningsbygel saknas ökar risken för brott på slangen med läckage som möjlig följd.

För att hindra brott på avloppsslang rekommenderas komplettering av upphängningsbygel.

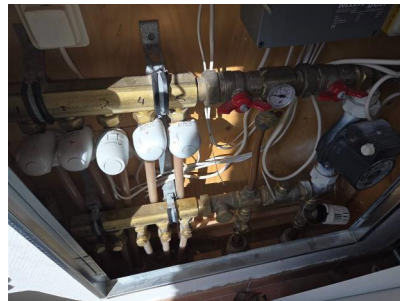
Golvvärmefördelare finns placerad i inklädnad utan tät botten.

För att minska risken för fuktrelaterade skador vid ett eventuellt läckage kan ett läckgelarm med fördel installeras i inklädnaden.

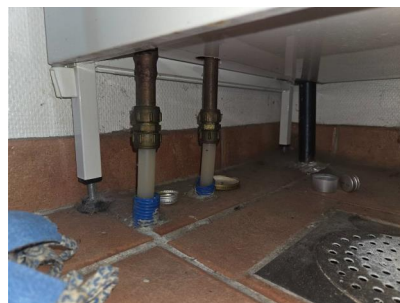
Rör genomföring finns i golv.

Rör genomföringar i golvet medför en ökad risk för att vatten tränger ner i omkringliggande konstruktioner och orsakar fuktskador. Vid uppbyggnaden av utrymmet var detta tillåtet och utförandet anses därför vara fackmässigt utfört. I dagens branschregler är detta inte längre tillåtet i detta utförande.

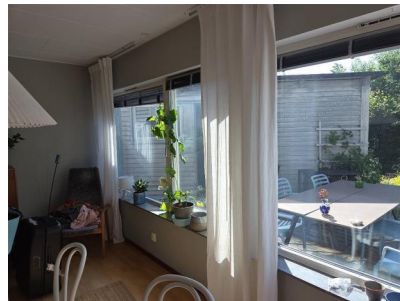
- Ett av fönstren i Allrum kommer att bytas ut inom kort då detta inte sluter tätt.

Inläckage har skett vid fönster, se även Insamlade upplysningar.

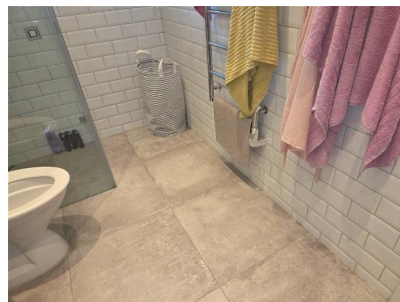
Enstaka klinker har släppt från underlaget ("Bom") utanför duschzonen.

Felet som uppstått är att vidhäftningen mellan klinker och underlag har upphört. Sk "bom/ bomljud".

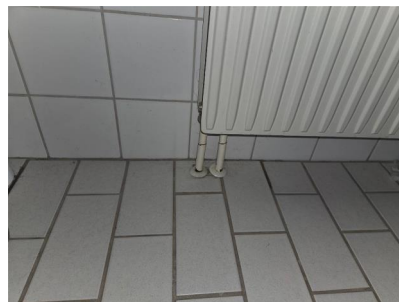
Rör genomföring finns i golv.

Rör genomföringar i golvet medför en ökad risk för att vatten tränger ner i omkringliggande konstruktioner och orsakar fuktskador. Vid uppbyggnaden av utrymmet var detta tillåtet och utförandet anses därför vara fackmässigt utfört. I dagens branschregler är detta inte längre tillåtet.
