# Besiktningsprotokoll

Anticimex Överlåtelsebesiktning av småhus - nivå 2

| Fastighetsadress:<br>Älgskyttevägen 12 | |

| Besiktningsdatum:<br>2026-07-23 | Protokollnummer:<br>69818816 |

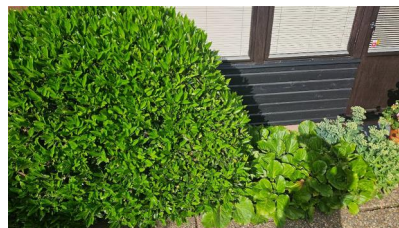
Växter finns i anslutning till byggnaden.

När det finns rabatter och växter nära byggnaden finns risk att fukt stannar kvar i väggarna. Detta kan i sin tur orsaka invändiga fuktskador. Växternas rötter kan också skada grundmuren och sätta dräneringsledningen ur funktion.

Området närmast huset rekommenderas att vara fritt från växtlighet.

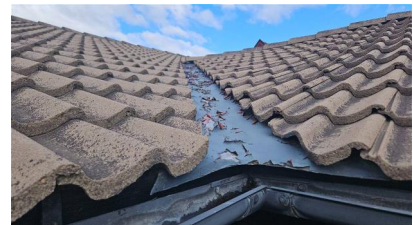
Yttertaket är äldre.

Takpannor, plåtdetaljer och underlagspapp har enligt vår bedömning en begränsad livslängd. Eftersom husets taktäckning är äldre har det ett minskat motstånd mot vatteninträngning. Detta i sin tur kan leda till fuktskador på träläkt och vidare ner i underliggande konstruktioner.

Färgsläpp förekommer på plåt.

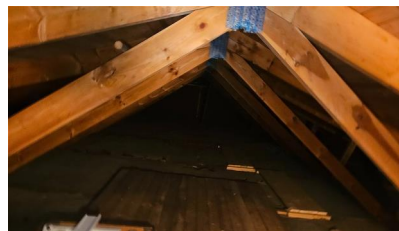
Vid kontroll av vinden uppmättes fuktvärden under kritisk fuktnivå för mikrobiell tillväxt och en normal lukt upplevdes. Fuktkvoten i underlagstak/takbjälkar uppmättes till 6 %.

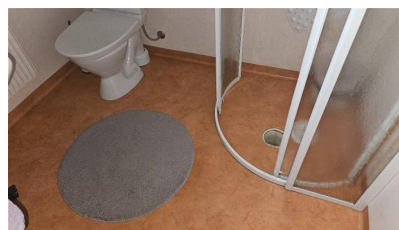
Våutrymmet har äldre yt-/tätskikt.

Eftersom funktionen, som innebär att ytskiktet/tätskiktet ska vara vattentätt, kan vara nedsatt finns en ökad risk att vatten tränger igenom ytskiktet/tätskiktet med vattenskador i omkringliggande konstruktioner som följd.

Den höga duschkanten förhindrar vatten från övriga badrummet att nå golvbrunnen. Duschkanten och brister i golvets och/eller tätskiktets lutning medför risk för att vatten tränger in i omkringliggande konstruktioner/utrymmen vilket i sin tur orsakar fuktrelaterade skador.

Brister i golvets och/eller tätskiktets lutning medför risk för att vatten tränger in i omkringliggande konstruktioner/utrymmen vilket i sin tur orsakar fuktrelaterade skador. Det medför också ökad risk för att vatten blir stående i golvets lågpunkter, vilket kan orsaka missfärgningar på klinker/fogar samt att "unken" lukt uppstår.

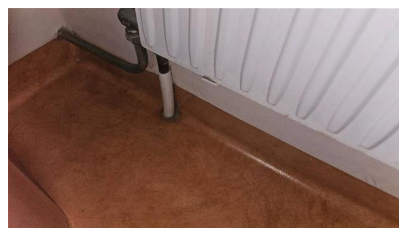
Rör genomföring finns i golv.

Rör genomföringar i golv medför en ökad risk för att vatten tränger ner i omkringliggande konstruktioner och orsakar fuktskador. Vid uppbyggnaden av utrymmet var detta tillåtet och utförandet anses därför vara fackmässigt utfört. I dagens branschregler är detta inte längre tillåtet.

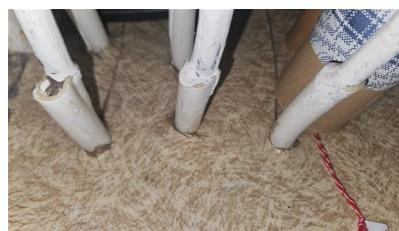
Installationsområde med rörkopplingar för värme utförda i ett utrymme som ej är fuktsäkrat.

Enligt dagens regler ska utrymmen för rörkopplingar i inbyggnader, installationsschakt eller kopplingsskåp ha vattentät botten och vara försedda med dränering med tillräcklig kapacitet. Dräneringen ska mynna på plats där man omedelbart kan upptäcka ett eventuellt läckage och där utläckande vatten inte direkt orsakar en skada.

För att snabbare upptäcka eventuella läckage här rekommenderas att fuktlarm monteras.

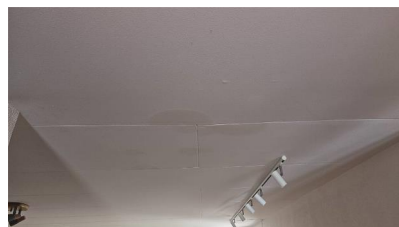
Taket har fuktfläckar.

Uppkom av lite utslaget vatten på vinden från torrboll och ej läckage relaterat.

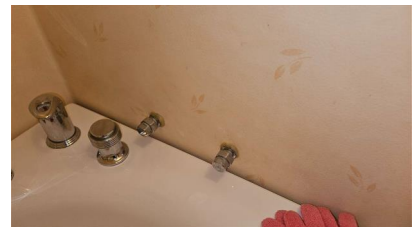
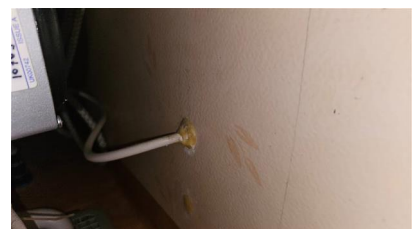
Rör genomföring och genomföring av el finns i vägg under badkaret.

Rör genomföringar i väggen medför en ökad risk för att vatten tränger in i omkringliggande konstruktioner och orsakar fuktskador.

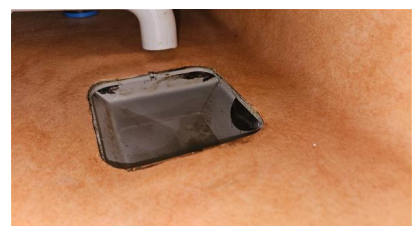
Golvbrunnen är placerad för nära vägg.

Det finns risk att tätskiktet inte har kunnat anslutas på rätt sätt, vilket kan leda till fuktskador.

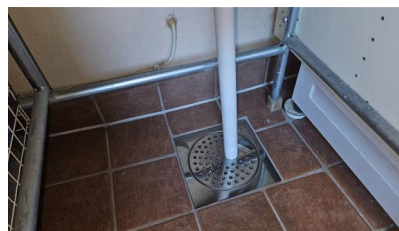
Golvbrunnen är placerad för nära vägg.

Det finns risk att tätskiktet inte har kunnat anslutas på rätt sätt, vilket kan leda till fuktskador.
