# Besiktningsprotokoll

Anticimex Försäkringsbesiktning – Plus

| Fastighetsadress:<br>Orkestervägen 71 | |

| Besiktningsdatum:<br>2026-07-31 | Protokollnummer:<br>69766995 |

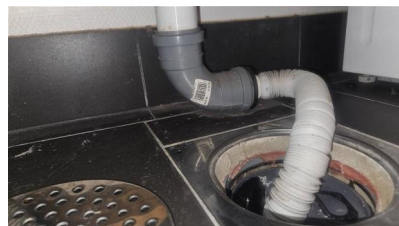
Golvbrunnen är placerad för nära vägg.

Det finns risk att tätskiktet inte har kunnat anslutas på rätt sätt, vilket kan leda till fuktskador.

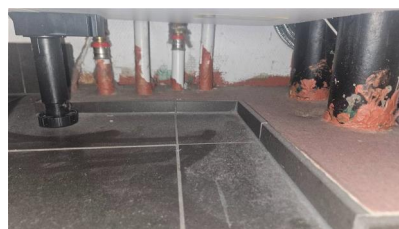
Installationsområde med rörkopplingar för värme/vatten utförda på klack. Utförandet följde de branschregler som fanns vid tidpunkten av utförandet och anses därför vara fackmässigt utfört men följer inte dagens branschregler. Det kan leda till fuktskador i omkringliggande konstruktioner.

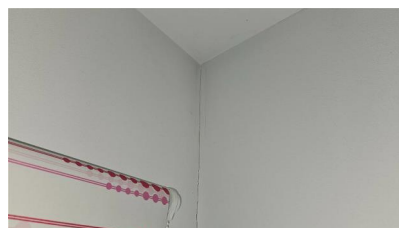
Sprickor finns på väggar.

Dessa bedöms inte ha lett till bakomliggande skador.
