# Besiktningsprotokoll

## Anticimex Överlåtelsebesiktning av småhus - nivå 2

| Fastighetsadress:<br>Vegagatan 19 | |

| Besiktningsdatum:<br>2026-07-27 | Protokollnummer:<br>69773411 |

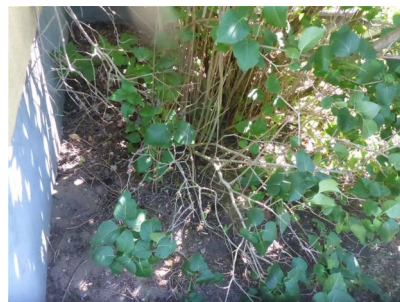
Växter finns i anslutning till byggnaden.  
Noterad anmärkning gäller även för garage.

När det finns rabatter och växter nära byggnaden finns risk att fukt stannar kvar i väggarna. Detta kan i sin tur orsaka invändiga fuktskador. Växternas rötter kan också skada grundmuren och sätta dräneringsledningen ur funktion.

Området närmast huset rekommenderas att vara fritt från växtlighet.

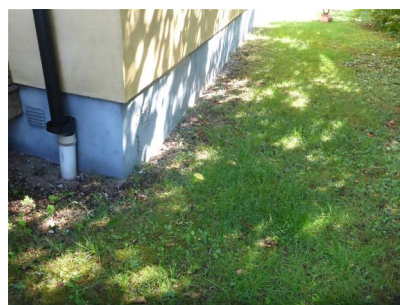
Bitvis lutar marken mot huset.  
Noterad anmärkning gäller även för garage.

Då mark lutar mot hus kan detta medföra en ökad fuktbelastning för närliggande konstruktioner med möjliga fuktskador som följd.

Mark kan med fördel justeras med ett marklut från hus.

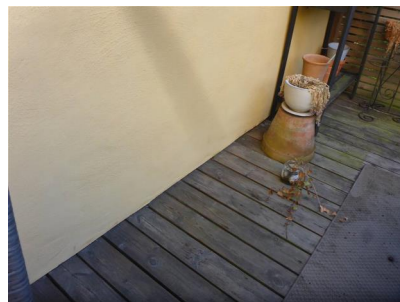
Åt sydväst finns det ett trädäck, trädäck är monterat högt upp på sockel mot fasad.

Risk finns för en ökad fuktbelastning för närliggande konstruktioner vid ogynnsam väderlek med möjliga fuktskador som följd.

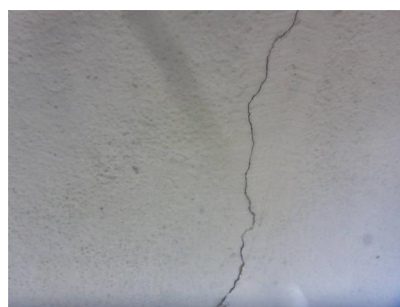
Sprickor finns i sockel.  
Noterad anmärkning gäller även för garage.

Detta kan leda till fukt- och frysskador i konstruktionen.

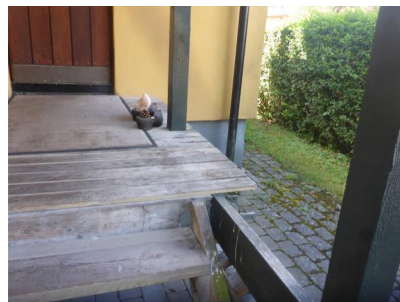
Det finns ingen räcke monterat vid entrétrappa och vid trappa åt öster.  
Räcke monterat vid utvändigt källartrappa åt norr är lågt och stort mellanrum finns mellan ribbor.  
Brister finns på trappa åt sydöst, består av lecablock.

Risk finns för fallskador.

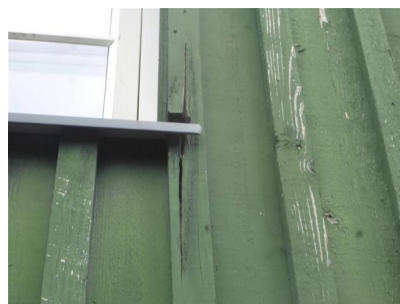
Fasadpanel, panel på taklåda, vindskivor och stolpar är i behov av målning/underhåll, torrsprickor finns.  
Noterad anmärkning gäller även för garage.  
Enstaka panelbrädor på gavelspets åt söder har mindre rötskador.

Fasadbeklädnad och träkonstruktioner där målningsbehov finns riskerar att få fukt- och rötskador på grund av sämre vattenavvisande förmåga. För att öka livslängden rekommenderas målning och underhåll.  
I samband med ommålning rekommenderas att de rötskadade panelbrädorna byts ut.

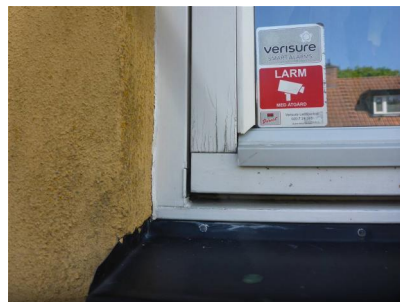
Det finns fönster/ dörrar med karmar och lister som är i behov av målning/underhåll, torrsprickor och färgsläpp finns. Noterad anmärkning gäller även för garage.

Fönster/ dörrar med karmar där målningsbehov finns riskerar att få fukt- och rötskador på grund av sämre vattenavvisande förmåga.

För att öka livslängden rekommenderas målning och underhåll.

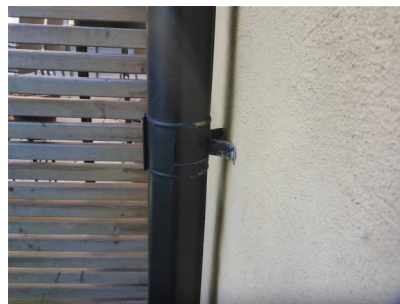
Det finns stuprör där fals på stuprör är vänd mot fasad.

Falsen på stuprören kan med fördel vändas ut från fasaden för att lättare se om röret blivit skadat efter vinterns påfrestningar samt för att undvika skador på fasad vid ett eventuellt läckage.

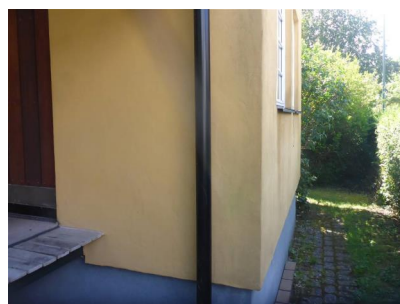
Stuprör åt nordväst är ej fixerat mot fasad, bör fixeras.

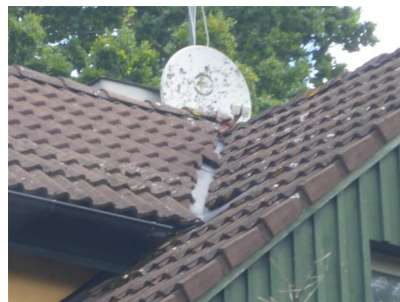
Yttertaket ovan ursprunglig del och kupa är äldre.  
Det finns takpannor vid vinkelränna åt sydväst som sitter ur läge.  
Ståndplåtar monterade på takfall väster är inputsade, brister finns på anslutning mot fasad/ takfall åt nordväst.  
Mosspåväxt finns.

Eftersom husets taktäckning är äldre och brister noterats har det ett minskat motstånd mot vatteninträngning. Detta i sin tur kan leda till fuktskador på träläkt och vidare ner i underliggande konstruktioner.

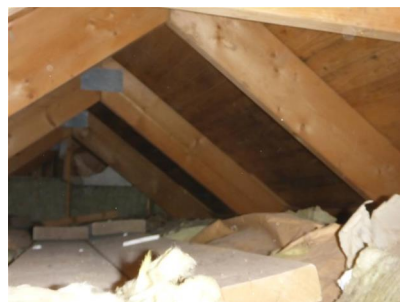
Lucka till utrymmet är placerad invändigt bostad på övre plan i hall.  
Ångspärr finns ej monterad i vindsbjälklag.

Mikrobiell påväxt finns på underlagstaket.

Detta kan vara ett tecken på att vinden tillförs fukt inifrån bostaden.  
Observera att besiktning av bostadens ventilationssystem inte har ingått i uppdraget.

För att komma tillrätta med detta kan fukttillförseln inifrån bostaden behöva minskas. Det kan göras genom att ventilationen i bostaden förbättras samt att eventuella otätheter i vindsbjälklaget (tak-/väggvinklar, taklucka med mera) tätas. Läs Anticimex faktablad om ouppvärmda vindsutrymmen för tips och råd.

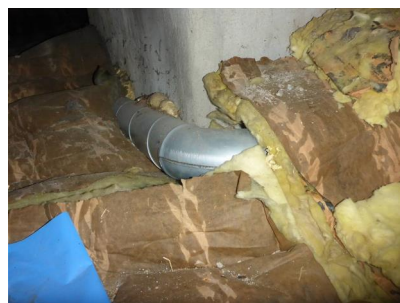
Det finns en ventilationskanal i utrymmet som ej är isolerad.

Risk finns för kondensbildning i kanal vid kall väderlek med möjliga fuktskador som följd.

En fackman kan med fördel kontaktas för eventuella åtgärdsförslag med då lämplig åtgärd.

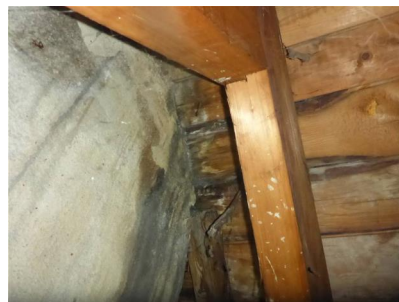
Missfärgningar finns på underlagstak mot skorsten. Skorstensputs ligger upp och mot underlagstak.

Fuktindikering utfördes i missfärgningar utan anmärkning.

Noterade missfärgningar kan vara tecken på att inläckage skett.

Vi rekommenderar att en takfackman kontaktas för att utreda orsaken till och omfattningen av noterade missfärgningar samt för eventuell åtgärd.

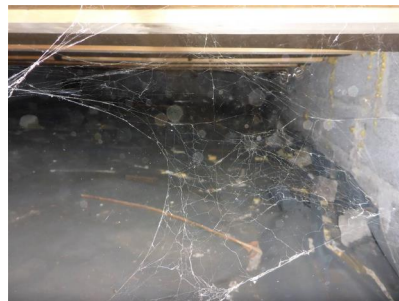
Utrymmet är ej besiktningsbart i sin helhet på grund av att lucka ej finns. Ett jalusigaller monterat i sockel åt söder demonterades, i ventilationskanal kan man se att utrymmet är krypbart. Ventil i grundmur är öppna, det finns ett avdunstningskydd/ plastfolie ovan mark.

Fuktmätning utfördes i läkt mot blindbotten, fuktkvoten uppmättes till 14%.

Risk för mikrobiell tillväxt föreligger om den relativa fuktigheten (RF) i den omgivande luften är över 75 % vilket i furuvirke motsvarar en fuktkvot (FK) på 17 %.

Vi rekommenderar att en lucka tas upp så att utrymmet blir besiktningsbart i sin helhet och att en besiktning utförs.

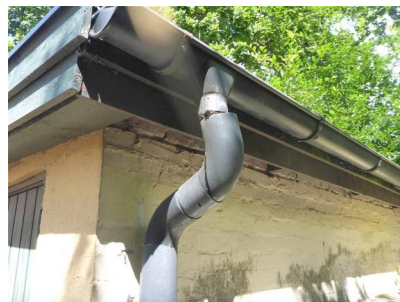
Stuprör är ej fixerat mot omvinkningskupa monterad mot hängränna, otätheter finns.

Noterad brist/ otäthet kan medföra en ökad fuktbelastning på närliggande konstruktioner som i sin tur kan leda till fuktrelaterade skador.

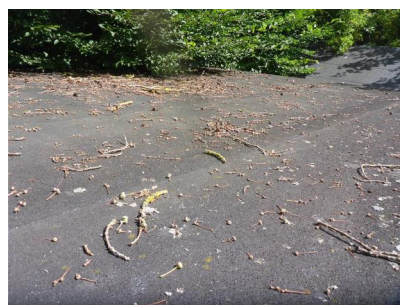
Takpappen är äldre.

Eftersom takpappen är äldre har det ett minskat motstånd mot vattengenomträngning. Detta i sin tur kan leda till att takkonstruktionen drabbas av fuktskador.

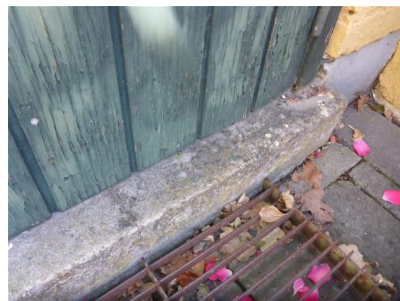
Det finns ingen tröskelplåt monterad vid dörr åt söder.  
Otätheter finns på dörr/ mot karm.

Noterade brister/ otätheter medför risk för vatteninträngning/ ökad fuktbelastning för närliggande konstruktioner med möjliga fuktskador som följd.

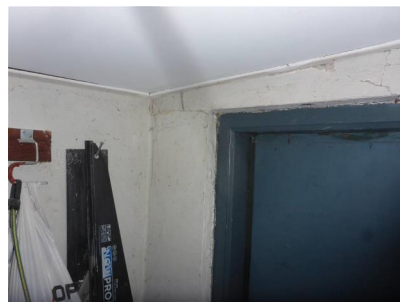
Sprickor finns på lättbetoingstommen blottat från insida garage.

Bedöms ej lett till några bakomliggande skador.

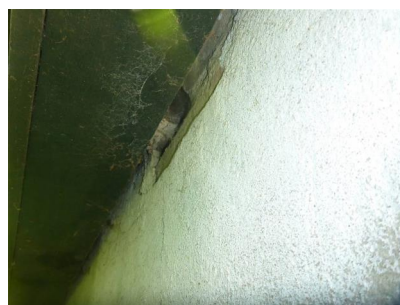
Otättheter finns på taklåda.

Risk finns för skadedjursintrång.

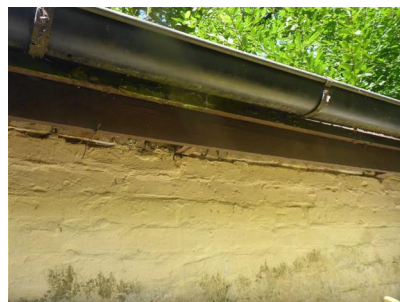
Bitvis är tegelfogar vittrade.

Algpåväxt finns på putsad fasad åt norr.

Bedöms ej lett till några bakomliggande skador.

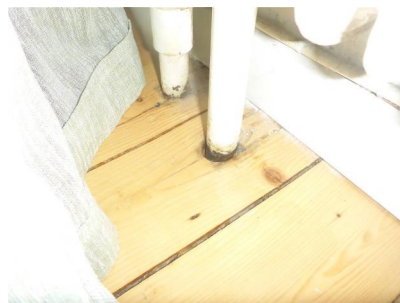
Det saknas tätning mellan radiatorrör och ytgolv vid ett par radiatorer.

Då det saknas tätning mellan radiatorrör och ytgolv kan detta medföra att ett smygläckage kan pågå under en längre tid utan att upptäckas med fuktskador i underliggande konstruktioner som följd.

Montera täckbrickor.

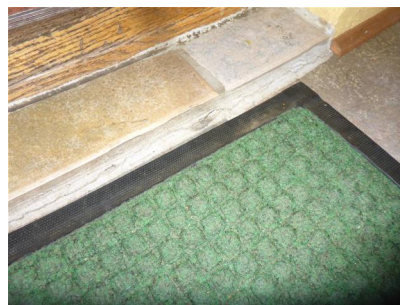
Enstaka mindre sprickor förekommer i husets vägg/ golvhörn.

Sprickor uppstår pga av att hus normalt sätter sig efter byggnationen, sprickor kan även förekomma pga att träkonstruktioner kan röra sig i samband med variationer i luftfuktigheten.

Bedöms ej lett till några omkringliggande skador.

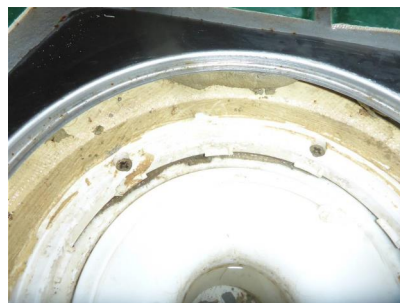
Utrymmet är äldre och brister noterades t ex.  
Golvbrunnsmanschett är felskuren och ligger in under klämring.  
Rör genomföring finns i golv utanför duschzon.  
Avloppsstos till vaskavlopp är monterad under golvnivå.  
Otätheter finns på vägg vid rör genomföringar blottade i vaskskåp.

Fuktindikering utfördes utan anmärkning.

Då utrymmet är äldre och brister noterats medför detta en ökad risk för vatteninträngning till närliggande konstruktioner med möjliga fuktskador som följd.

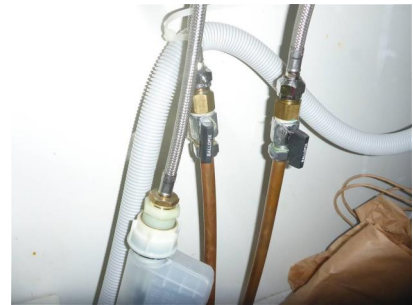
Rör i vaskskåp är ej fixerade mot vägg.

Rörledningar och kopplingar kan släppa och orsaka rörbrott med vattenskador som följd.

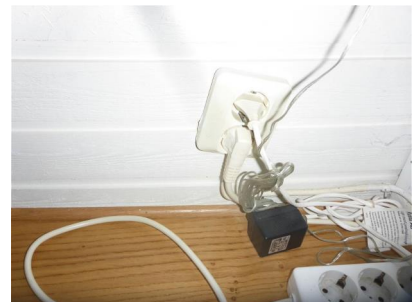
Det finns ett eluttag mot yttervägg norr som är bristfälligt monterat.

Montera i rätt läge.

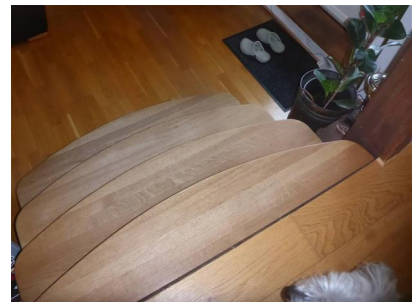
Det finns inget räcke vid trappa.

Risk finns för fallskador.

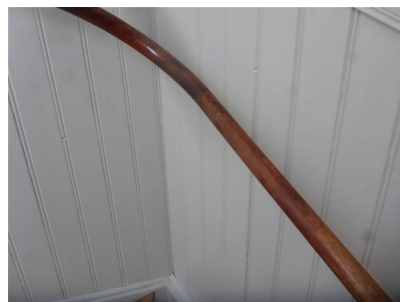
Handledare är bitvis bristfälligt fixerat.

Fixera handledare.

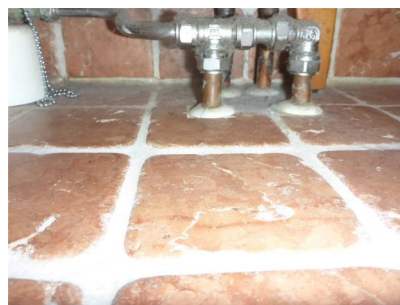
Utrymmet är äldre och brister noterades t ex.  
Golvbrunnsmanschett är felskuren och ligger in under klämring.  
Rörgenomföring finns i golv i och utanför badzon.  
Avloppsstos till vaskavlopp och tätskikt på golv med uppvik väggar i förråd är ej besiktningbara.  
Otätheter finns på vägg vid radiatorrörsgenomföringar.  
Brister noterades på golvlutning mot brunn.

Fuktindikering utfördes utan anmärkning.

Då utrymmet är äldre och brister noterats medför detta en ökad risk för vatteninträngning till närliggande konstruktioner med möjliga fuktskador som följd.

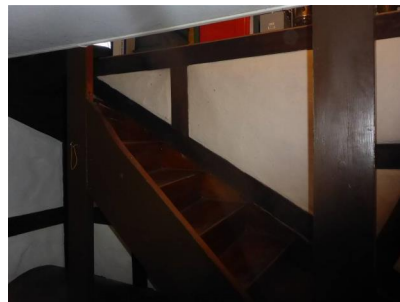
Det finns inga ribbor monterad i trappa.

Risk finns för fallskador.

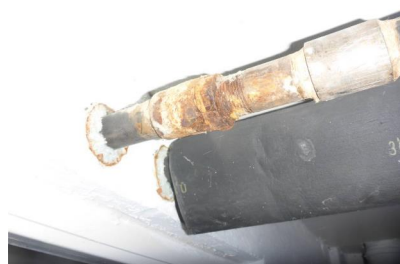
Det finns rör med kopplingar som ej är fixerade mot undersida mellanbjälklag.

Det finns en rörkoppling som är rostangripen.

Rörledningar och kopplingar kan släppa och orsaka rörbrott med vattenskador som följd.

En VVS-fackman kan med fördel kontaktas för vidare bedömning då med eventuell åtgärd.

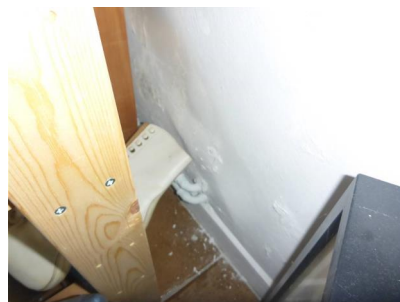
Fuktgenomslag finns på innervägg mot tvättstuga, fuktindikering utfördes med avvikande indikationer.

Vi rekommenderar att en byggfackman kontaktas för att utreda orsaken till och omfattningen av genomslag som noterats/ indikationer som indikerats samt för eventuell åtgärd.
