# Besiktningsprotokoll

Anticimex Försäkringsbesiktning – Plus

| Fastighetsbeteckning:<br>Norråkern 13 | |

| Besiktningsdatum:<br>2026-08-11 | Protokollnummer:<br>69852063 |

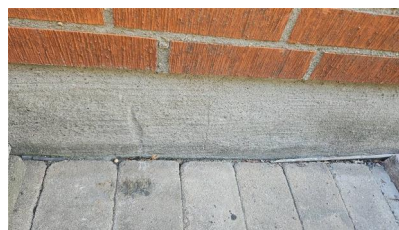
Sprickor finns i sockel.

Dessa bedöms inte ha lett till bakomliggande skador.

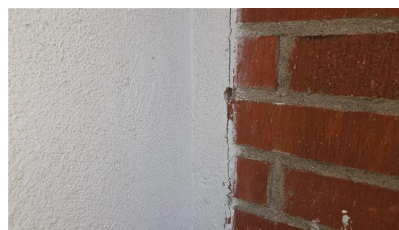
Sprickor finns i fasaden.

Dessa bedöms inte ha lett till bakomliggande skador.

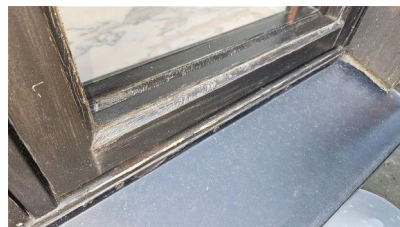
Fönster är i behov av målning/underhåll.

Fönsterbågar och fönsterkarmar där målningsbehov finns riskerar att få fukt- och rötskador på grund av sämre vattenavvisande förmåga.

För att öka livslängden på fönster rekommenderas målning och underhåll.

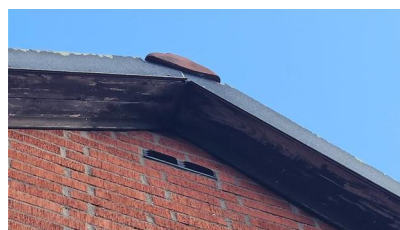
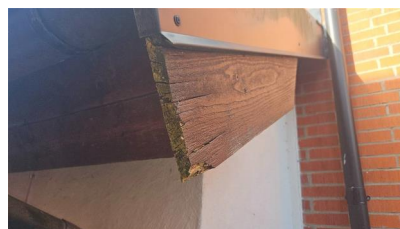
Träkonstruktioner och detaljer i anslutning till taket är i behov av målning/underhåll. Mindre rötskador förekommer

Plåtar har färgsläpp

Träkonstruktioner där målningsbehov finns riskerar att få fukt- och rötskador på grund av sämre vattenavvisande förmåga. För att öka livslängden på fasadbeklädnaden rekommenderas målning och underhåll. I samband med ommålning rekommenderas att de rötskadade brädorna byts ut.

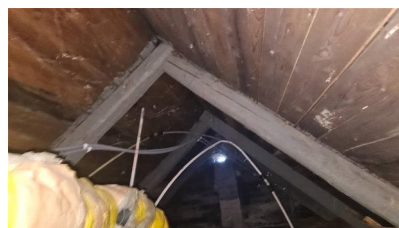
Vid kontroll av vinden har fuktvärden under kritisk fuktnivå för mikrobiell tillväxt uppmätts, dock finns mikrobiell påväxt på underlagstak.

Fuktkvoten i underlagstak/takbjälkar uppmättes till 10 %.

Den upptäckta mikrobiella påväxten på underlagstaket är ett tecken på att vinden har tillförts eller tillförs fukt inifrån bostaden. Observera att besiktning av bostadens ventilationssystem inte har ingått i uppdraget.

För att komma tillrätta med detta kan fukttillförseln inifrån bostaden behöva minskas. Det kan göras genom att ventilationen i bostaden förbättras samt att eventuella otätheter i vindsbjälklaget (tak-/väggvinklar, taklucka med mera) tätas. Läs Anticimex faktablad om ouppvärmda vindsutrymmen för tips och råd.

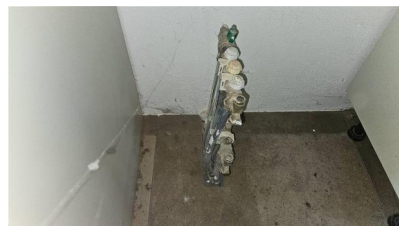
Installationsområde med rörkopplingar för värme utförda i ett utrymme som ej är fuktsäkrad. Utförandet följde de branschregler som fanns vid tidpunkten av utförandet och anses därför vara fackmässigt utfört. Idag är detta inte längre tillåtet då det ökar risken för läckage som inte upptäcks i tid. Det kan leda till fuktskador i omkringliggande konstruktioner.

Enligt dagens regler ska utrymmen för rörkopplingar i inbyggnader, installationsschakt eller kopplingsskåp ha vattentät botten och vara försedda med dränering med tillräcklig kapacitet. Dräneringen ska mynna på plats där man omedelbart kan upptäcka ett eventuellt läckage och där utläckande vatten inte direkt orsakar en skada.

För att snabbare upptäcka eventuella läckage här rekommenderas att fuktlarm monteras.

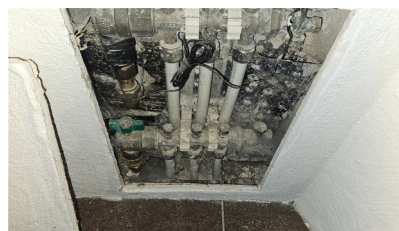
Installationsområde med rör genomföringar för värme och vatten utförda i ett utrymme som ej är fuktsäkrad. Detta var praxis vid uppbyggnaden av utrymmet och utförandet anses därför vara fackmässigt utfört. Idag är detta inte längre tillåtet då det ökar risken för läckage som inte upptäcks i tid. Det kan leda till fuktskador i omkringliggande konstruktioner.

Enligt dagens regler ska utrymmen för rörkopplingar i inbyggnader, installationsschakt eller kopplingsskåp ha vattentät botten och vara försedda med dränering med tillräcklig kapacitet. Dräneringen ska mynna på plats där man omedelbart kan upptäcka ett eventuellt läckage och där utläckande vatten inte direkt orsakar en skada.

För att snabbt upptäcka eventuella läckage här rekommenderas att fuktlarm monteras.

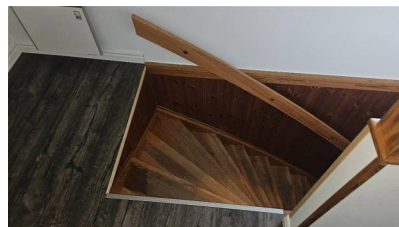
Trapppräck saknas delvis.

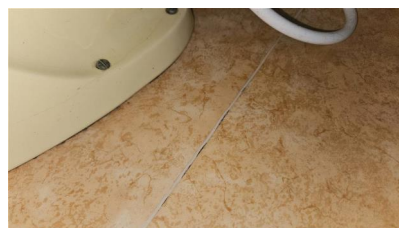
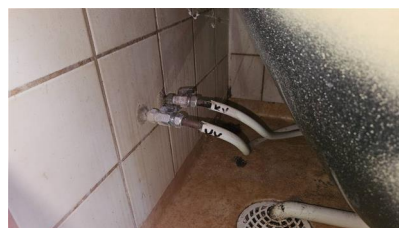
Utrymmet är äldre och har passerat tiden för sin tekniska livslängd. Utrymmet har även brister som medför ökad risk för fuktskador så som tex Spruckna fogar i våtrumsmattan eller rörgenomföringar i väggen under badkaret.

Renovering av utrymmet rekommenderas. Kontakta en behörig våtrumsentreprenör för en renovering. I samband med renoveringen bör omkringliggande konstruktioner kontrolleras för att upptäcka eventuella följdskador.

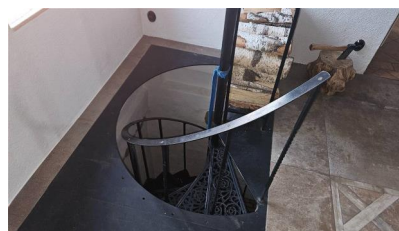
Räcke saknas delvis
