# Besiktningsprotokoll

Anticimex Försäkringsbesiktning – Plus

| Fastighetsadress:<br>Tiondevägen 2 | |

| Besiktningsdatum:<br>2026-08-10 | Protokollnummer:<br>69862523 |

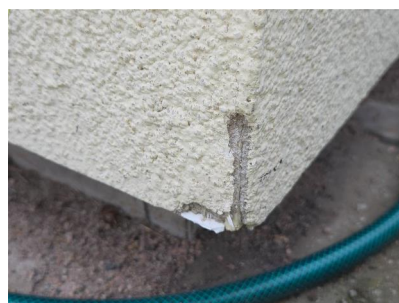
Mindre ytskador noterades på fasad.

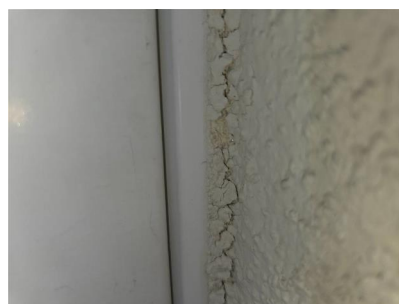
Sprickor noterades mellan karm och fasad. Rekommenderas att tätas.

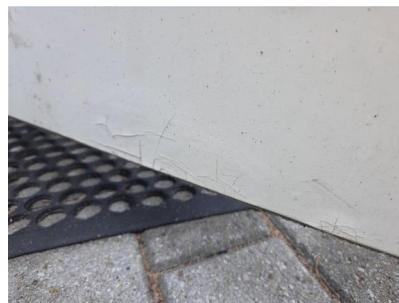
Mindre fuktskador noterades på dörrblad.

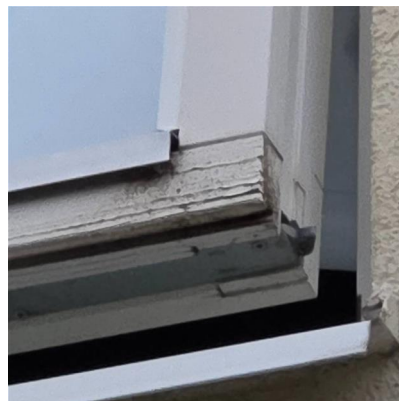
Målningsbehov noterades på gavelfönster våning 2.

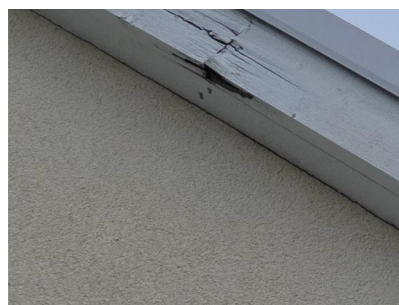
Rötskador finns på takets vindskenor (byt skadat material).

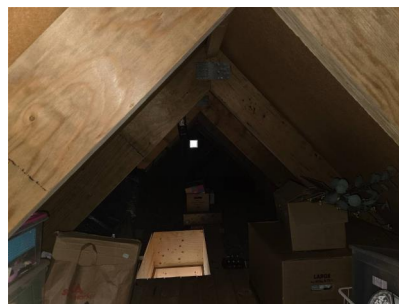
Vid kontroll av vinden uppmättes fuktvärden under kritisk fuktnivå för mikrobiell tillväxt och en normal lukt upplevdes. Fuktkvoten i takbjälkar uppmättes till 9 %.

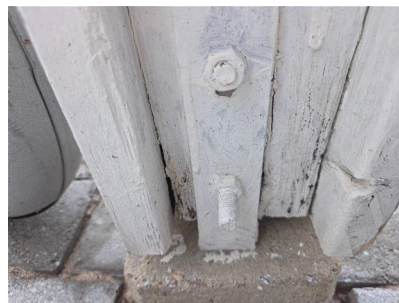
Fasadpanelen och stolpar är i behov av målning/underhåll. Begynnande rötskada noterades i stolpe.

Fasadbeklädnad och träkonstruktioner där målningsbehov finns riskerar att få fukt- och rötskador på grund av sämre vattenavvisande förmåga. För att öka livslängden på fasadbeklädnaden rekommenderas målning och underhåll.

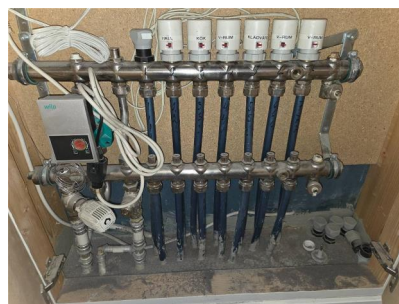
När fördelning av värme inte är placerat i fördelarskåp så finns det risk att vatten, på grund av smyggläckage från rörledningar, inte upptäcks. Det kan då tränga in i omkringliggande konstruktioner och orsaka fuktskador. Komplettera med en läckagevarnare.

Vid uppbyggnaden av utrymmet var detta tillåtet och utförandet anses därför vara fackmässigt utfört. I dagens branschregler är detta inte längre tillåtet.

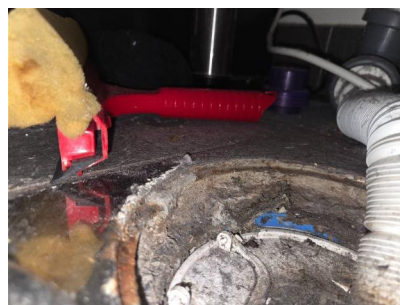
Tättskikt är felmonterat i golvbrunnen (ligger inte nedvikt bakom klämring).

När tättskikt är felmonterat i golvbrunnen innebär det risk för fuktskador. Vatten kan tränga ner i omkringliggande konstruktioner med fuktrelaterade skador som följd.

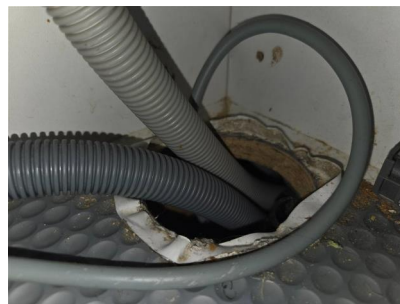
Köksblandaren saknar vridstopp.  
(utloppspipen går att vrida ut över bänkskivan).

Detta kan leda till att vatten rinner ut till omkringliggande konstruktioner med fuktskador som följd.

Det finns otätheter runt rör i diskbänkskåp.

eftersom det finns otätheter i fuktskydd är det svårt att upptäcka läckage från rörledningar. Vatten kan då tränga in i omkringliggande konstruktioner och orsaka fuktskador.

För att upptäcka eventuella läckage, täta runt rörgenomföring..

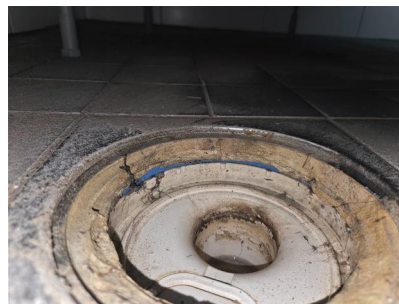
Utrymmet mellan klinkerram och klämring är täckt med bruk/fix således är inte tätskiktet synligt. Bristfälligt fall på golv utanför badzon.
