# Besiktningsprotokoll

Anticimex Försäkringsbesiktning – nivå 1

| Fastighetsadress:<br>Korsåkersvägen 69 | |

| Besiktningsdatum:<br>2026-08-17 | Protokollnummer:<br>69879585 |

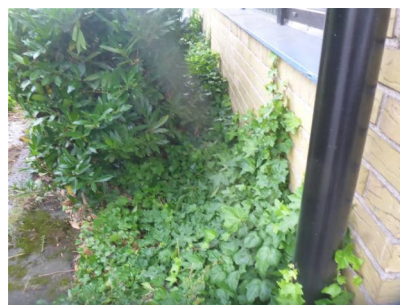
Växter finns i anslutning till byggnaden.  
Noterad anmärkning gäller även för garage/ förråd.

När det finns rabatter och växter nära byggnaden finns risk att fukt stannar kvar i väggarna. Detta kan i sin tur orsaka invändiga fuktskador. Växternas rötter kan också skada grundmuren och sätta dräneringsledningen ur funktion.

Området närmast huset rekommenderas att vara fritt från växtlighet.

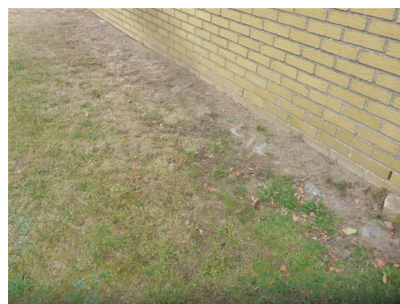
Mark ligger bitvis högt upp på sockel och mot fasad.  
Åt söder finns det ett trädäck, trädäck ligger högt upp mot fasad.  
Noterad anmärkning gäller även för garage/ förråd.

Noterade brister kan medföra en ökad fuktbelastning för närliggande konstruktioner med möjliga fuktskador som följd.

Rekommenderad sockelhöjd är 100-300mm.

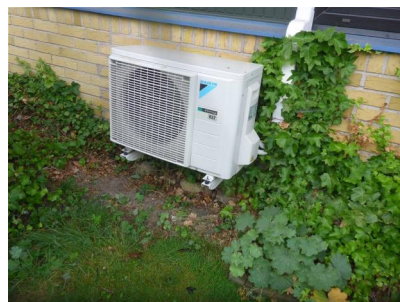
Kondensvatten från luftvärmepumpens utedel leds inte bort från husgrunden.

Detta medför ökad risk för att vatten tränger in i anslutande konstruktioner, vilket i sin tur kan leda till fuktrelaterade skador. Observera att besiktning av byggnadens värmesystem eller värmepumpen inte har ingått i uppdraget.

Kondensvatten kan med fördel ledas till markledning alt. stenkista.

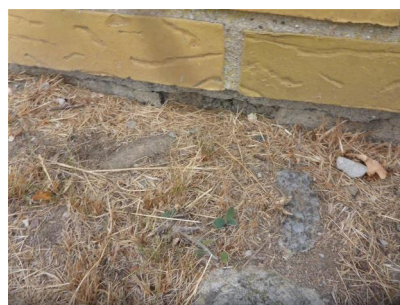
Sprickor/ putssläpp finns i sockel.

Detta kan leda till fukt- och frysskador i konstruktionen.

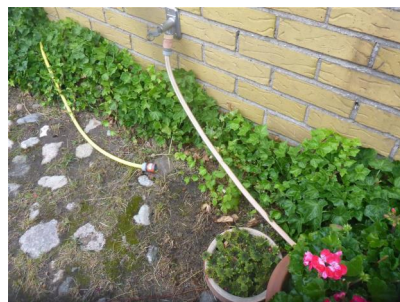
Stora delar av sockel är ej besiktningsbar på grund av mark/ växlighet och trädäck.

Vi rekommenderar att sockel görs besiktningsbar i sin helhet och att en besiktning utförs.

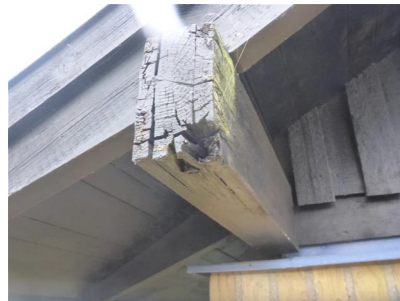
Fasadpanel, panel på taklåda/ utsprång och vindskivor är i behov av målning/underhåll, torrspäckor finns.  
Rötskador noterades på taktass blottad åt öster.

Fasadbeklädnad och träkonstruktioner där målningsbehov finns riskerar att få fukt- och rötskador på grund av sämre vattenavvisande förmåga. För att öka livslängden rekommenderas målning och underhåll.

Noterad rötskada bedöms ej lett till några bakomliggande skador.

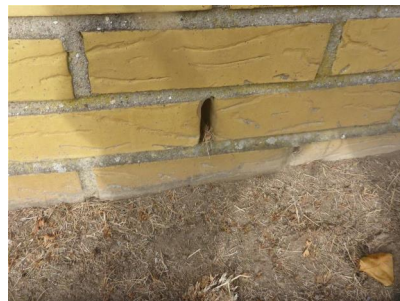
Bitvis finns det inget nät monterat i stötfogsöppningar.

Risk finns för skadedjursintrång.

Nät kan med fördel monteras.

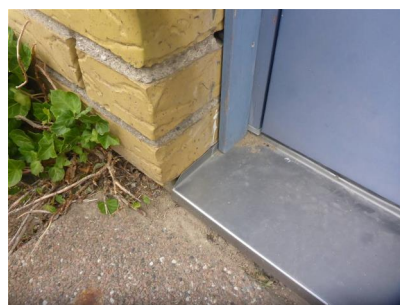
Det finns fönster/ dörrar och port med karmar och foder som är i behov av målning/underhåll, torrspäckor finns.  
Noterad anmärkning gäller även för garage/ förråd.  
Dörrblad vid entrédörr åt väster är något deformerat i nederkant.  
Dörr in mot förråd i garage/ förråd är i sämre skick.

Fönster/ dörrar med karmar och foder där målningsbehov finns riskerar att få fukt- och rötskador på grund av sämre vattenavvisande förmåga.

För att öka livslängden rekommenderas målning och underhåll.

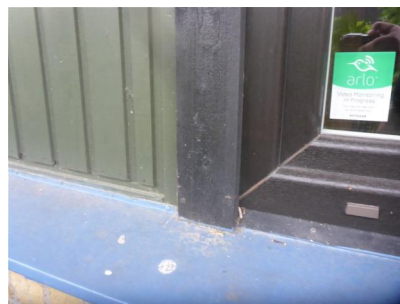
Det finns foder vid fönster som står ner och mot bleck.

Risk finns för en ökad fuktbelastning för foder/ närliggande konstruktioner med möjliga fuktskador som följd.

Foder kan med fördel distanseras från bleck.

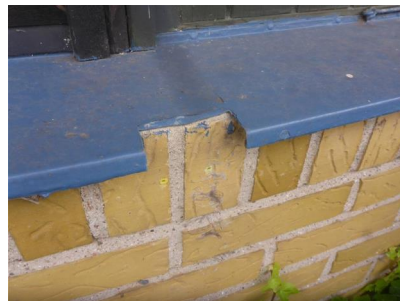
Otättheter noterades mellan ett par bleck/ plåt mot smyg.  
Brister noterades på bleck monterat åt norr, ligger bitvis ej ut över underliggande tegelfasad.

Noterade brister/ otättheter medför risk för vatteninträngning/ ökad fuktbelastning för närliggande konstruktioner med möjliga fuktskador som följd.

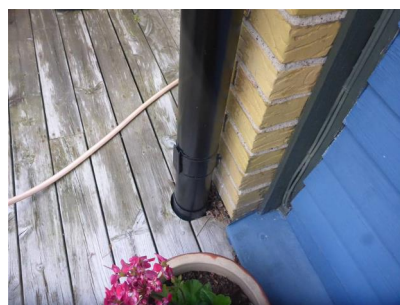
Lövsilar finns inte.  
Noterad anmärkning gäller även för garage/ förråd.

När det saknas lövsilar så finns det risk att det blir stopp i dagvattenledningen.

För att hindra stopp i dagvattenledningar rekommenderas komplettering av lövsilar.

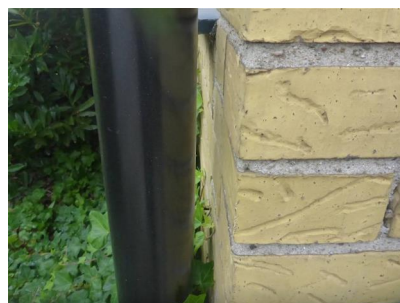
Fals på stuprör vänd mot fasad.

Falsen på stuprören kan med fördel vändas ut från fasaden för att lättare se om röret blivit skadat efter vinterns påfrestningar samt för att undvika skador på fasad vid ett eventuellt läckage.

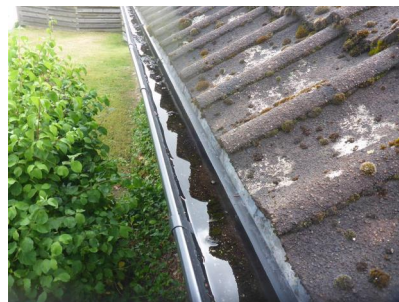
Bakfall noterades på hängrännor.  
Noterad anmärkning gäller även för garage/ förråd.

Kan med fördel justeras med ett fall åt stuprör.

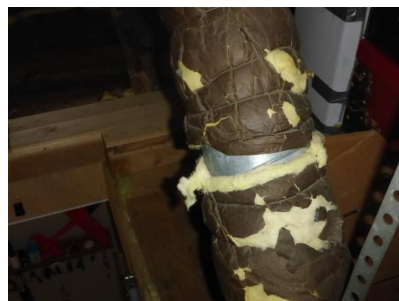
Det finns en ventilationskanal som är bristfälligt isolerad.

Risk finns för kondensbildning i kanal vid kall väderlek med möjliga fuktskador i närliggande konstruktioner som följd.

Kanal kan med fördel isoleras.

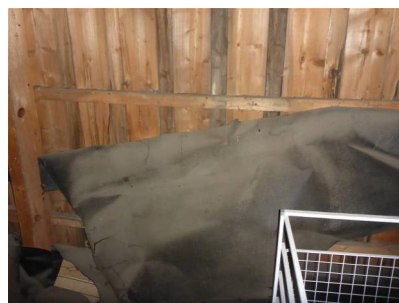
Vindpapp monterad invändigt gavelspetsar sitter bitvis ur läge, kan med fördel fixeras i rätt läge.

Mellanrum mellan vindsluckans ram och bjälklag åt söder är ej drevad/ isolerad, kan med fördel isoleras/ drevas.

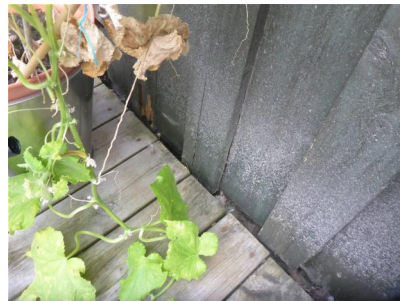
Fasadbeklädnaden är i behov av målning/underhåll, torrspäckor och rötskador finns.

Fasadbeklädnad och träkonstruktioner där målningsbehov finns riskerar att få fukt- och rötskador på grund av sämre vattenavvisande förmåga. För att öka livslängden på fasadbeklädnaden rekommenderas målning och underhåll. I samband med ommålning rekommenderas att de rötskadade panelbrädorna byts ut.

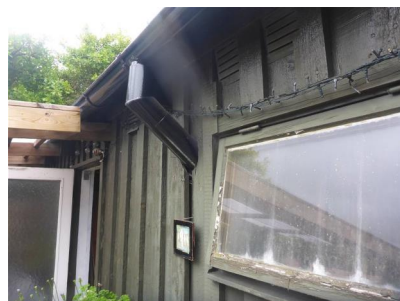
Stuprör leds in i garage/ förråd.

Risk finns för vatteninträngning med möjliga fuktskador i närliggande konstruktioner som följd.

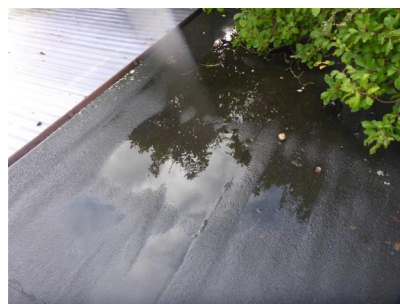
Vattenansamlingar noterades bitvis ovan tak.

Vatten som står kvar på ett papptak innebär en onödig fuktbelastning på taket och medför en förhöjd risk för läckage.

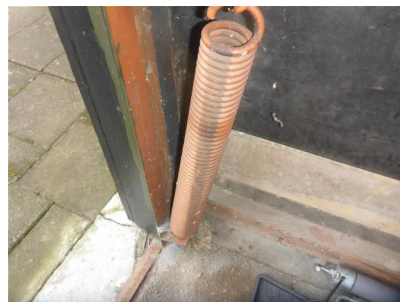
Klämskydd finns ej monterat på fjädrar till port.

Risk finns för klämskador.

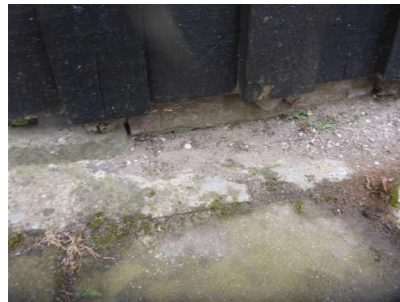
Syllkonstruktionen i förråd och delar av garage är av träskyddsbehandlat virke, det finns ett underliggande fuktskydd av typ tjärpapp. Syllkonstruktionen på delar av garage är blottad från utsida garage. Det finns organsikt material i garage som står ner och mot mark/ asfalt.

Då syll är blottad från utsida och organiskt material står ner och mot mark finns risk för fukt/ luktskador.

Träskyddsbehandlat virke kan avge en avvikande lukt med möjlig luktspridning i utrymmet som följd.

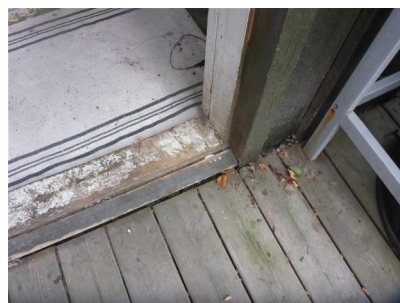
Det finns ingen tröskelplåt monterad vid dörr in mot förråd.

Dörr är monterad under ett skärmtak vilket troligtvis medför att eventuell fuktbelastning är liten.

Vid framtida renovering/ dörrbyte kan en tröskelplåt med fördel monteras.

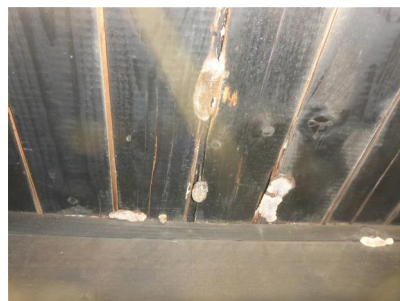
Fuktskada/ svamppåväxt finns på undersida tak blottat i garage. Enligt lämnade upplysningar är detta en äldre skada innan utförd takrenovering.

Fuktindikering utfördes utan anmärkning.

Bedöms som en äldre skada.

Sanering av svamppåväxt kan med fördel utföras.

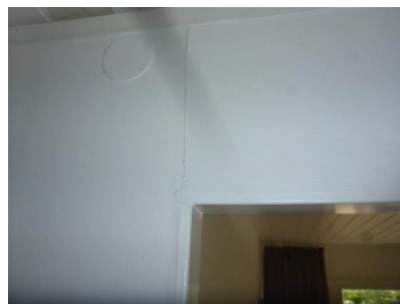
Sprickor förekommer i husets vägghörn/ på vägg och mindre ojämnheter noterades på golv.

Sprickor och ojämnheter uppstår pga av att hus normalt sätter sig efter byggnationen, sprickor kan även förekomma pga att trästommen kan röra sig i samband med variationer i luftfuktigheten.

Noterade brister bedöms ej lett till några omkringliggande skador.

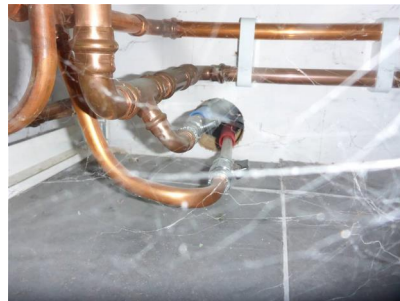
Det finns inget tätskikt på golv med uppvik väggar.  
I utrymmet finns varmvattenberdare installerad.  
Golvbrunn finns ej.

Fuktindikering utfördes utan anmärkning.

Vid ett eventuellt läckage finns risk för vatteninträngning till närliggande konstruktioner med då möjliga fuktskador som följd.

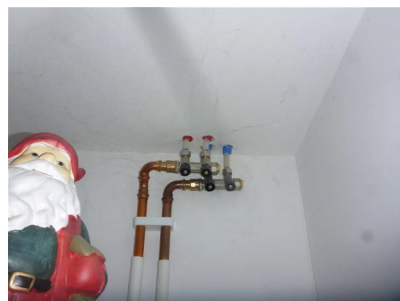
Det finns otäta rör genomföringar i vindsbjälklag.

Otätheter i vindsbjälklaget medför risk att fuktig inomhusluft läcker ut på vinden där den vintertid kyls ned och medför en förhöjd fuktighet som kan orsaka mikrobiella skador i underlagstaket.

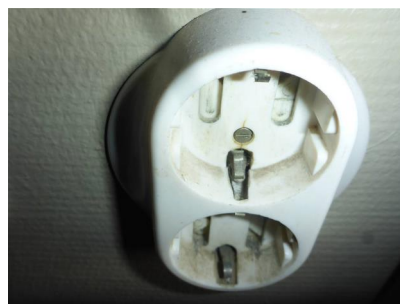
Det finns ett eluttag mot vägg väster där jordstift i hölje är deformerat.

Nytt hölje bör monteras.

För eventuella åtgärdsförslag med då lämplig åtgärd kan en elfackman med fördel kontaktas.

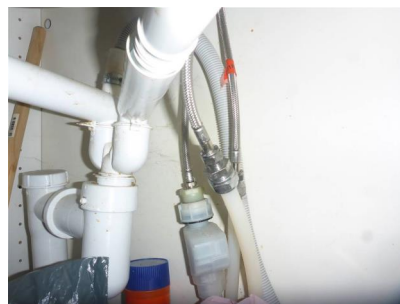
Det finns rör/ slang i vaskskåp är ej fixerade mot vägg.

Rör/ slang med kopplingar kan släppa och orsaka rörbrott med vattenskador som följd.

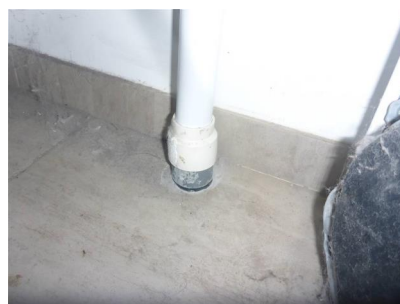
Avloppsstos är placerad nära vägg.

Fuktindikering utfördes utan anmärkning.

Då stos är placerad nära vägg kan detta medföra att en säker tätskiktsanslutning är svår att uppnå.

Detta medför risk för vatteninträngning vid ett eventuellt läckage med möjliga fuktskador i närliggande konstruktioner som följd.

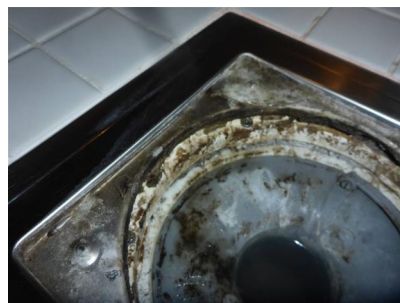
Golvbrunnsmanschett är felskuren och ligger in under klämring.

Fuktindikering utfördes utan anmärkning.

Risk finns för vatteninträngning med möjliga fuktskador i närliggande konstruktioner som följd.
