# Besiktningsprotokoll

Anticimex Överlåtelsebesiktning av småhus - nivå 2

| Fastighetsadress:<br>Bastahölsvägen 8 | |

| Besiktningsdatum:<br>2026-08-06 | Protokollnummer:<br>69848417 |

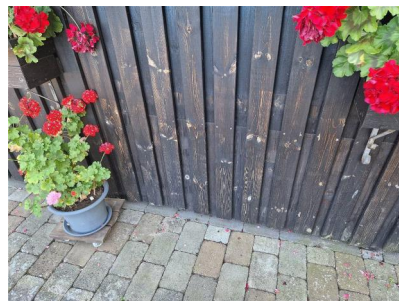
Någon mindre rörelsespricka förekommer, bla på pelare mellan ingång/garage.  
Träpanel vid groventrén behövs målas.

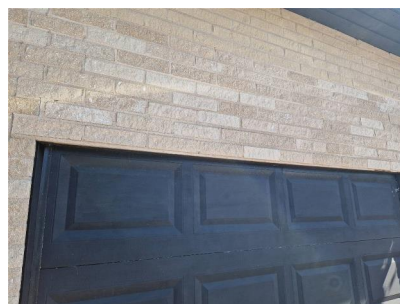
Ovanför garageporten ser man hur valvet börjat bågna, oftast åldersrelaterat. Rörelsesprickor finns i samband med detta. I förebyggande syfte rekommenderas åtgärd. Kontakta fasadentreprenör för en fortsatt kontroll av omfattning samt bedömning av åtgärder.

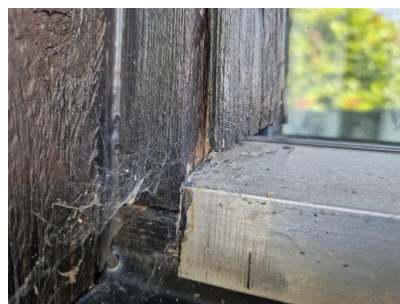
Dessa är i varierande grad i behov av översyn och underhåll/målning. En del lister börjar bli dåliga, en del glipor finns mellan båg och glas på vissa fönster. Kontakta fönsterentreprenör för en fortsatt kontroll av omfattning samt bedömning av åtgärder.

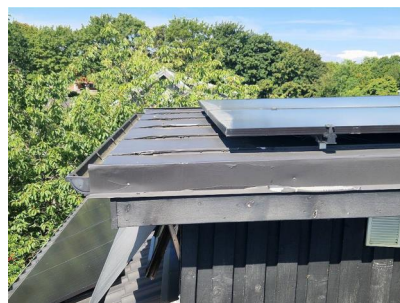
Taket har besiktigats från mark,nockstege samt på slumpvis utvalda ställen med stege mot hängränna. Vissa delar som vid sidan av garaget var ej åtkomliga pga buskage.  
Färgsläpp på plåttaket över kupan.  
Mindre missfärgning på underslag där ventilationen mynnar ut inne på vinden.

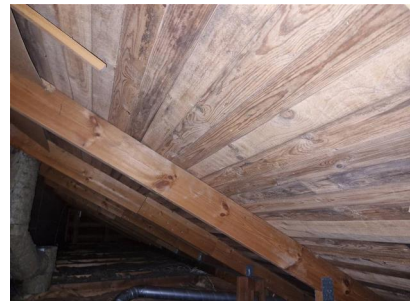
Komplettera med isolering över ventilationsrör från dusch/wc. Risk för kondensbildning i rör. Bäst vore att detta rör dras ut rakt upp genom tak, tätas och förses med en huv på utsidan. Notera att någon teknisk funktionskontroll av ventilation ej ingår i detta uppdrag.
