# Besiktningsprotokoll

Anticimex Försäkringsbesiktning – Plus

| Fastighetsadress:<br>Rudeboksvägen 415 | |

| Besiktningsdatum:<br>2026-08-25 | Protokollnummer:<br>69894002 |

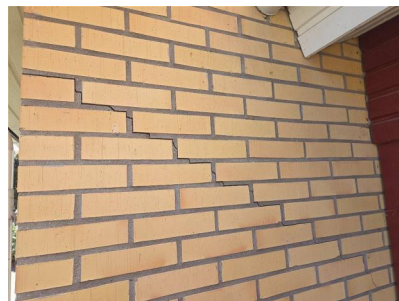
- 2018 inträffade en sättning i tegelfasaden vid hörn åt nordöst. Kontroll utfördes och tegelfasaden murades delvis om vid sprickbildning 2021. Efter detta har spricka delvis återkommit men inte förstorats under senare tid.

Sprickor finns i fasaden, se även Insamlade upplysningar.

Detta kan leda till fukt- och frysskador i konstruktionen.

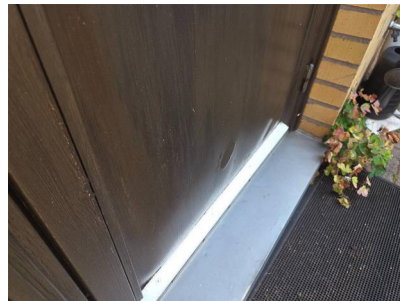
Reparerad skada finns i dörrblad på altandörr, ytskiktet bågnar utåt.

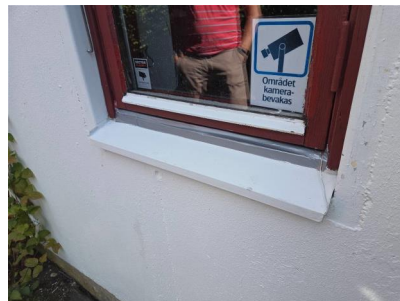
Garage:

Fönster är rötskadat.

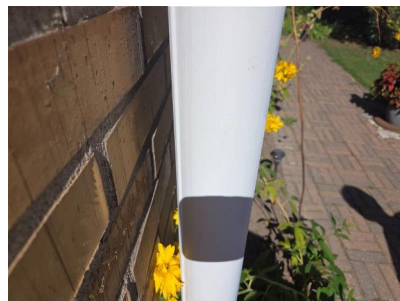
Fals på stuprör vänd mot fasad.

Falsen på stuprören kan med fördel vändas ut från fasaden för att lättare se om röret blivit skadat efter vinterns påfrestningar samt för att undvika skador på fasad vid ett eventuellt läckage.

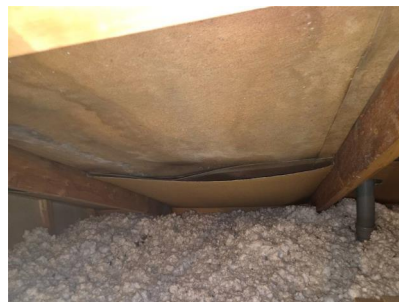
Underlagstaket består av träfiberskivor.  
Enstaka skivskarvar har börjat hänga något.

Eftersom underlagstaket består av träfiberskivor utan yttre täckning av papp under takbeklädningen, finns risk vid ogynnsam väderlek att regnvatten/snö tränger in i skivskarvar med läckage på vindsutrymmet som följd. Med tiden kan även träfiberskivorna drabbas av fuktskador.

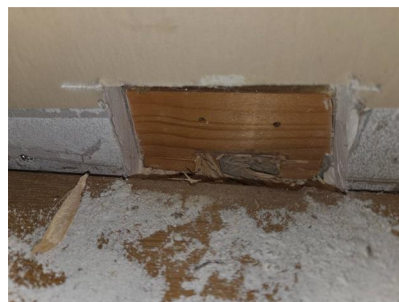
För kontroll av ytterväggssyllarna demonterades golvsocklar och provhåll togs upp i väggipsskivorna för att frilägga konstruktionen.

I provhåll konstateras att syllkonstruktionen består av obehandlade träreglar utan underliggande fuktskydd.

Fuktkvotmätning (FK) uppmättes i ytterväggssyllar till 8-9%.

Det finns risk för mikrobiell tillväxt om den relativa fuktigheten (RF) i den omgivande luften är över 75 %. I furuvirke motsvarar det en fuktkvot (FK) på 17 %.

Ingen avvikande lukt noterades i ptovhåll.

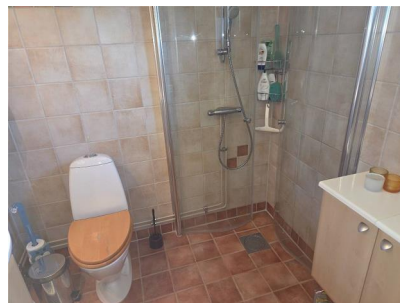
Våtutrymmet har äldre yt-/tätskikt.

Utrymmet är äldre och har passerat tiden för sin tekniska livslängd.

I samband med en eventuell framtida renovering bör omkringliggande konstruktioner kontrolleras för att upptäcka eventuella följdskador.

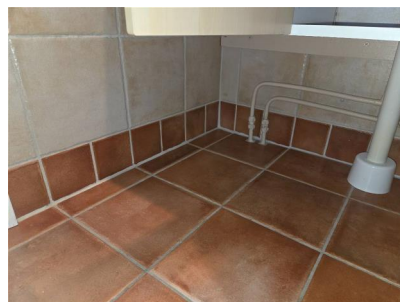
Rör genomföring finns i golvet.

Rör genomföringar i golvet medför en ökad risk för att vatten tränger ner i omkringliggande konstruktioner och orsakar fuktskador. Vid uppbyggnaden av utrymmet var detta tillåtet och utförandet anses därför vara fackmässigt utfört. I dagens branschregler är detta inte längre tillåtet.

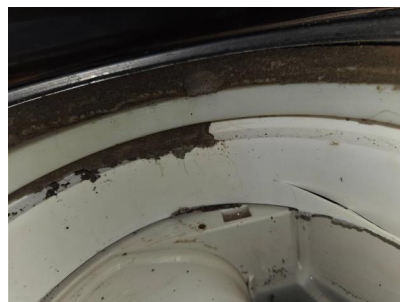
Klämring i golvbrunn är lös och sitter inte i rätt läge.

Den lösa klämringen i golvbrunnen medför att vatten kan tränga ner i omkringliggande konstruktioner med fuktskador som följd. Detta kan i sin tur leda till mikrobiella skador (angrepp av mikroorganismer).

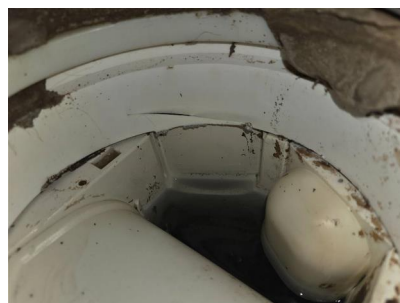
Förhöjningsring finns i den äldre golvbrunnen. Spricka finns i förhöjningsring.

Förhöjningsringen i golvbrunnen är en riskkonstruktion eftersom det ofta förekommer otätheter mellan förhöjningsringen och brunnen. Detta kan i sin tur leda till fuktskador i omkringliggande konstruktioner.

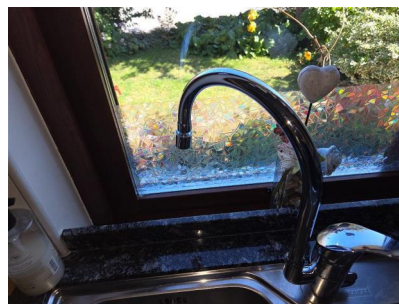
Köksblandaren saknar vridstopp.  
(utloppspipen går att vrida ut över bänkskivan).

Detta kan leda till att vatten rinner ut till omkringliggande konstruktioner med fuktskador som följd.

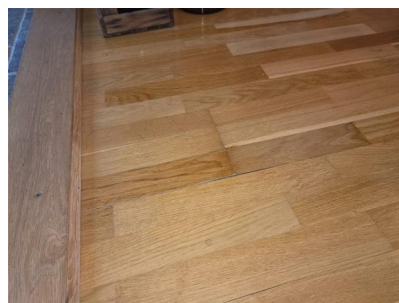
Ytgolv är skadat lokalt efter julgransfot.

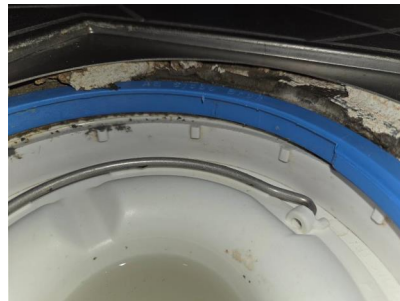
Klämring i golvbrunn sitter inte i rätt läge.

Detta medför att vatten kan tränga ner i omkringliggande konstruktioner med fuktskador som följd. Detta kan i sin tur leda till mikrobiella skador (angrepp av mikroorganismer).

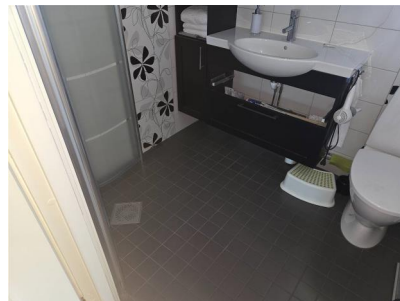
Normala fuktvärden indikerades mot klinker/kakel.  
Kontroll har utförts av jordade eluttag utan avvikelser.
