# Besiktningsprotokoll

Anticimex Försäkringsbesiktning – Plus

| Fastighetsadress:<br>Pukgränden 10 | |

| Besiktningsdatum:<br>2026-09-10 | Protokollnummer:<br>69918041 |

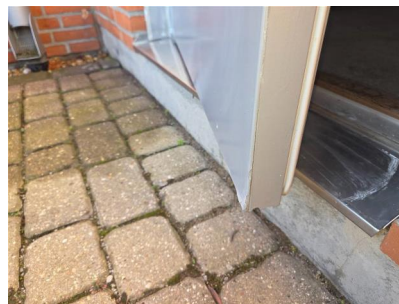
Dörr mot garage är uppsvälld i nederkant.

Dörrar där målningsbehov finns riskerar att få fukt- och rötskador på grund av sämre vattenavvisande förmåga.

För att öka livslängden på dörr rekommenderas målning och underhåll.

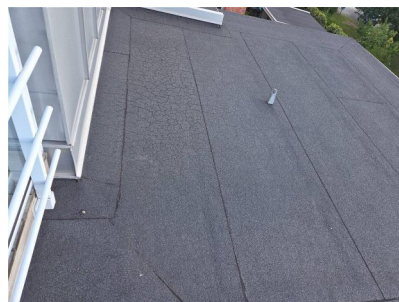
Takpappen är äldre, bitvis förekommer ytliga sprickor/blåsor. Gäller även förråd.

Tätskiktet på ett platt/låglutande tak har enligt vår bedömning en begränsad livslängd. Eftersom takpappen är äldre har det ett minskat motstånd mot vattengenomträngning. Detta i sin tur kan leda till att takkonstruktionen drabbas av fuktskador.

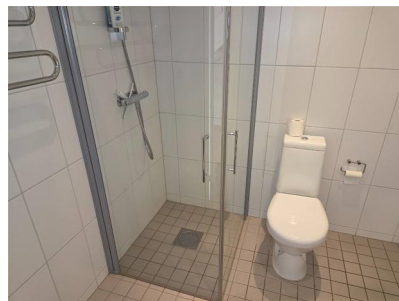
Normala fuktvärden indikerades mot klinker/kakel.  
Kontroll har utförts av jordat eluttag utan avvikelser.

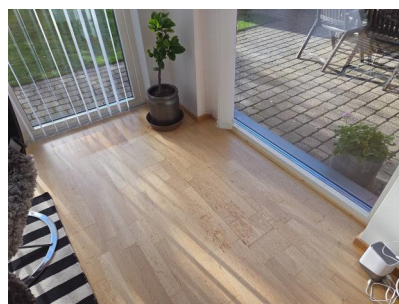
Lokal missfärgning finns på ytgolv efter julgransfot.

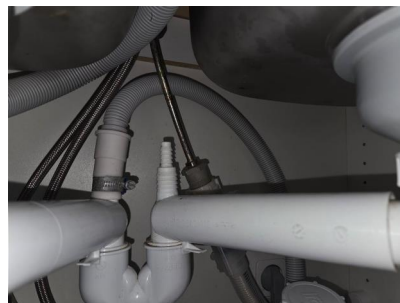
Upphångningsbygel saknas på avloppslang från diskmaskinen.

När upphångningsbygel saknas ökar risken för brott på slangen med läckage som möjlig följd.

För att hindra brott på avloppsslang rekommenderas komplettering av upphångningsbygel.

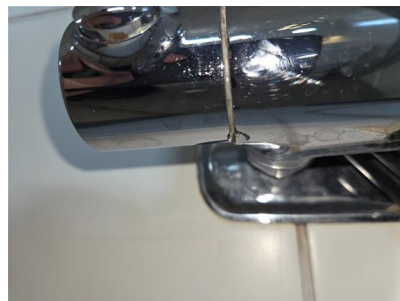
Mindre droppläckage noteras på duschblandare.

Detta beror oftast på att gummipackning är i behov av byte.

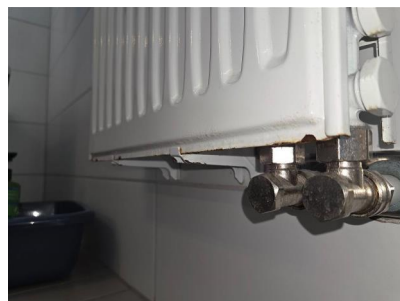
Ytligt rostangrepp förekommer på radiator.

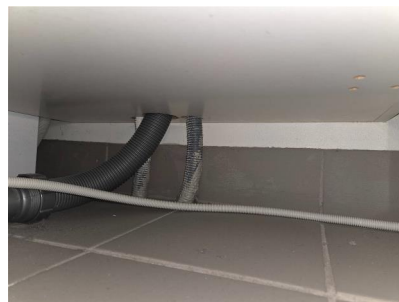
Rör genomföring finns i golv.

Rör genomföringar i golvet medför en ökad risk för att vatten tränger ner i omkringliggande konstruktioner och orsakar fuktskador.

För att minska risken för att genomföringarna vattenbegjuts bör golvbrunnen även fortsättningsvis hållas ren för att undvika stopp.

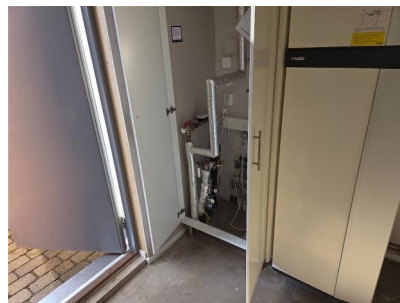
I utrymmet finns inkommande vattenservis och frånluftsvärmepump.

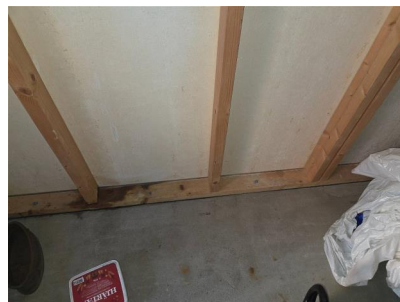
Utrymmet är oisolerat, konstruktionen är blottad.

Syllkonstruktionen består av obehandlat virke med underliggande fuktskydd av gummiremsa.

Lokal missfärgning finns på syll efter spill.
