# Besiktningsprotokoll

Anticimex Försäkringsbesiktning – Plus

| Fastighetsbeteckning:<br>Högvakten 5 | |
| Fastighetsadress:<br>Villavägen 17b | |

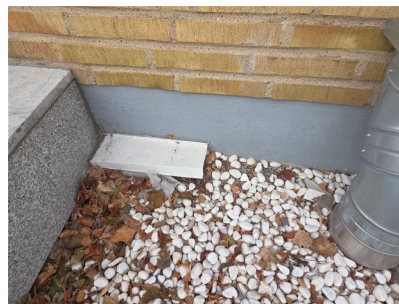
Utvändigt fuktskydd ligger oskyddat ovan mark lokalt åt nordöst.

Risk finns att det utvändiga fuktskyddet skadas och funktionen försämras.

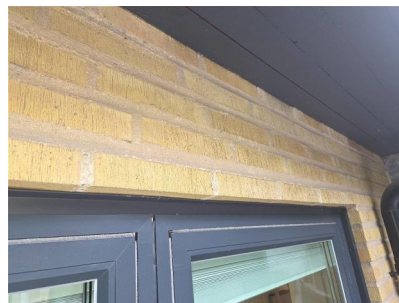
Mindre, hårfina sprickor förekommer ovanför enskilda fönstervalv.

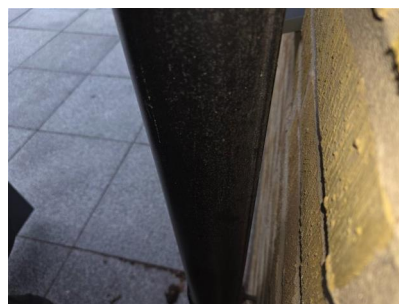
Fals på stuprör vänd mot fasad.

Falsen på stuprören kan med fördel vändas ut från fasaden för att lättare se om röret blivit skadat efter vinterns påfrestningar samt för att undvika skador på fasad vid ett eventuellt läckage.

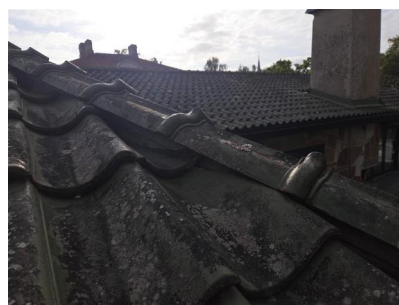
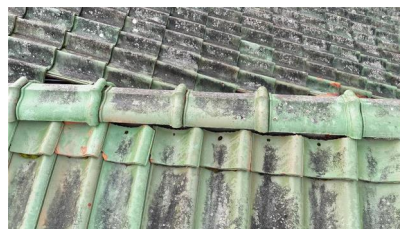
Yttertaket är äldre. Enstaka takpannor har avslagna skärvar. Bitvis är infästningsspik blottade vidnockpannor,nocktätning finns inte. Enstaka takpannor vid vinkelrännor saknas.

Takpannor, plåtdetaljer och underlagspapp har enligt vår bedömning en begränsad livslängd. Eftersom husets taktäckning är äldre har det ett minskat motstånd mot vatteninträngning. Detta i sin tur kan leda till fuktskador på träläkt och vidare ner i underliggande konstruktioner.

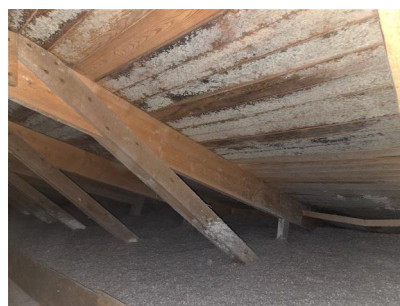
Mikrobiell påväxt finns på underlagstaket, bitvis kraftig.

Med tanke på de förändringar som utförts i huset avseende täthet och ventilationssystem bedöms detta vara äldre och inte pågående.

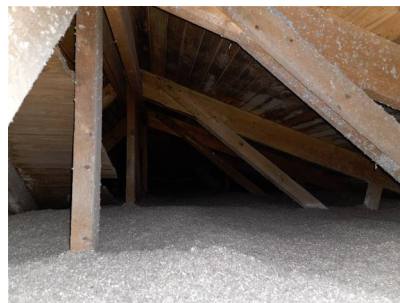
Då landgång inte finns på hela vinden har endast del av denna kunnat inspekteras.

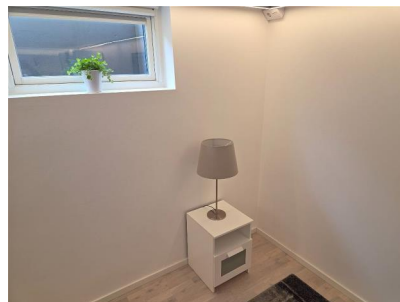
I Källarplan har trägolv lagts och golvssocklar har monterats på väggar.

Källargolvet är omgjort med underliggande isolering och golvvärme vilket innebär att risken för fuktgenomslag är minimerad, dock kan en naturlig fuktvandring ske i källargrundmuren vilket ökar risken för mikrobiella skador på organiskt material.

Vid besiktningstillfället noterades inga förhöjda fuktnivåer eller andra tecken på fuktvandring i källarväggarna.

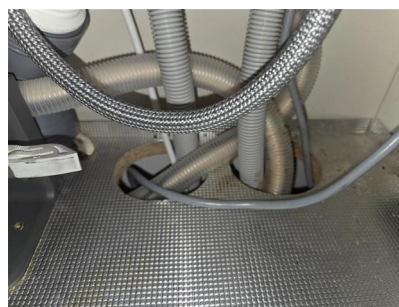
Fuktskydd i diskbänksskåp har otäta genomföringar.

Utan ett tätt fuktskydd är det svårt att upptäcka läckage från rörledningar. Vatten kan då tränga in i omkringliggande konstruktioner och orsaka fuktskador.

För att lättare upptäcka eventuella läckage, täta genomföringarna i fuktskyddet.

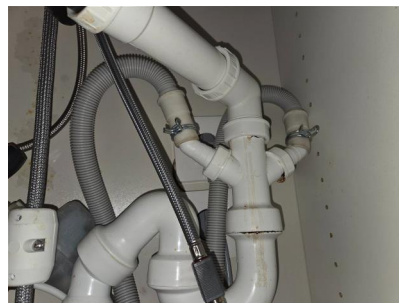
Upphångningsbyglar saknas på avloppslangar från diskmaskinen.

När upphångningsbyglar saknas ökar risken för brott på slangen med läckage som möjlig följd.

För att hindra brott på avloppsslang rekommenderas komplettering av upphångningsbygel.

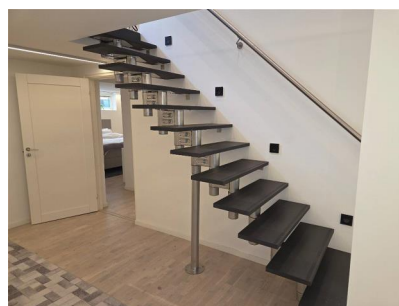
Fallskydd finns inte vid trappa.

För att minska risken för fallskador kan ett fallskydd med fördel monteras.

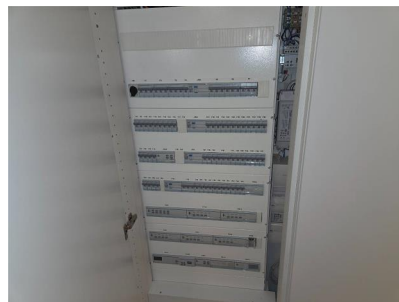
Gruppförteckning över elcentralen saknas. Enligt fastighetsägaren kommer detta att åtgärdas.

"Gruppförteckning" är en lista som ska vara placerad vid elcentralen. Den visar vilka säkringar som är anslutna till vilka armaturer, vägguttag och apparater. Den är också till för att underlätta vid felsökning och elarbeten.

Kontakta en elektriker för att upprätta en gruppförteckning som placeras i närheten av elcentralen.

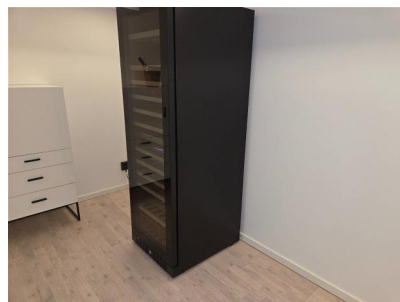
I utrymmet finns en vinkyl, fuktskydd finns inte under denna.

Utan fuktskydd är det svårt att upptäcka läckage. Vatten kan då tränga in i omkringliggande konstruktioner och orsaka fuktskador.

För att upptäcka eventuella läckage, installera ett fuktskydd.

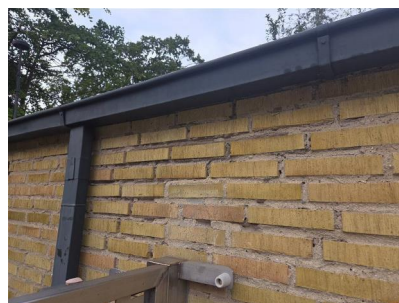
Bruksfogen är delvis vittrad/urkalkad.

Detta medför en ökad risk för att fukt tränger in bakom fasaden vilket i sin tur kan orsaka fuktskador.

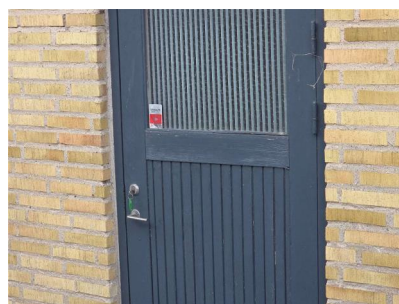
Dörr är i behov av målning/underhåll.

Dörrar där målningsbehov finns riskerar att få fukt- och rötskador på grund av sämre vattenavvisande förmåga.

För att öka livslängden på dörr rekommenderas målning och underhåll.

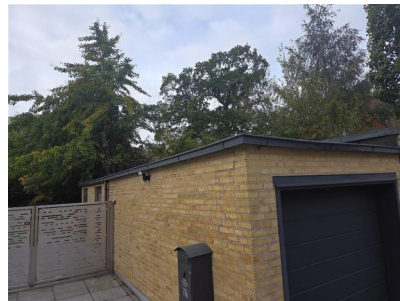
Hängrännor lutar fel.

När hängrännor har en felaktig lutning (bakfall) finns risk att regnvatten svämmar över vilket i sin tur kan leda till fuktskador på fasad och sockel.

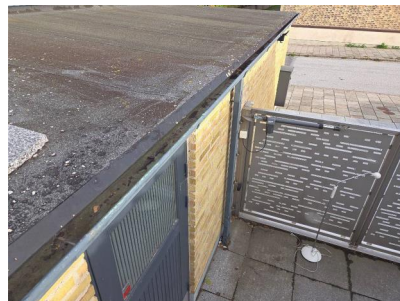
Lövsilar finns inte.

När det saknas lövsilar så finns det risk att det blir stopp i dagvattenledningen.

För att hindra stopp i dagvattenledningar rekommenderas komplettering av lövsilar.

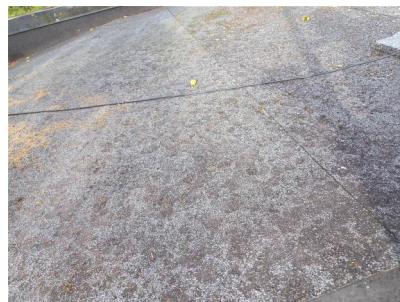
Takpappens skyddande granulatskikt saknas på delar av taktäckningen.

Tätskiktet på ett platt/låglutande tak har enligt vår bedömning en begränsad livslängd. Granulatets skyddande egenskap är nedsatt då detta delvis saknas. Detta kommer i förlängningen innebära en kortare teknisk livslängd.
