# Besiktningsprotokoll

Anticimex Försäkringsbesiktning – nivå 1

| Fastighetsadress:<br>Västratornsvägen 25 | |

| Besiktningsdatum:<br>2026-09-14 | Protokollnummer:<br>69932489 |

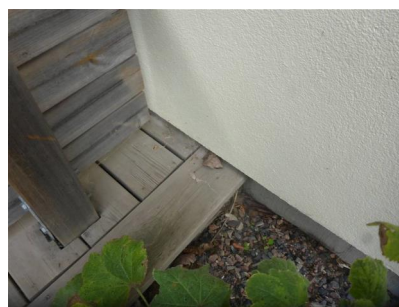
Trädäck åt söder ligger högt upp mot fasad.  
Mark ligger högt upp i ljusbrunn vid ventilationskanal till kamin.

Risk finns för en ökad fuktbelastning för närliggande konstruktioner med möjliga fuktskador som följd.

Rekommenderad sockelhöjd är 100-300mm.

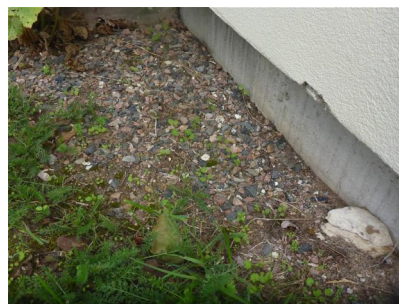
På mindre område åt söder lutar marken mot huset.

För att minimera eventuell fuktbelastning på närliggande konstruktioner rekommenderar vi att mark justeras med ett marklut från hus.

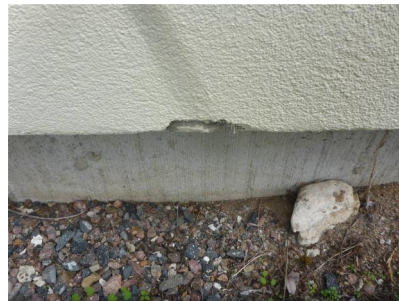
Mindre skada noterades på putsad fasad.

Bedöms ej lett till några bakomliggande skador.

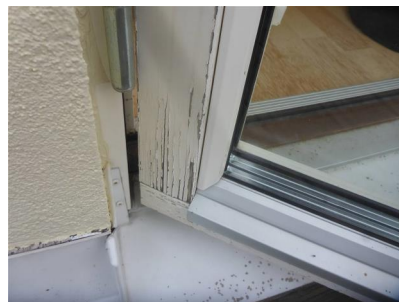
Fönster/ dörrar med karmar är i behov av målning/underhåll, torrspäckor och färgsläpp noterades.

Mindre deformation finns på dörrblad vid entrédörr.

Fönster/ dörrar med bågar och karmar där målningsbehov finns riskerar att få fukt- och rötskador på grund av sämre vattenavvisande förmåga.

Noterad deformation på dörrblad bedöms ej lett till några omkringliggande skador.

Isolerglas är äldre.

Befintliga fönster är äldre vilket betyder att tätningen mellan fönsterrutorna kan vara sämre. Detta kan leda till att missfärgning/imma kan uppstå mellan glasrutorna.

För att öka livslängden rekommenderas målning och underhåll.

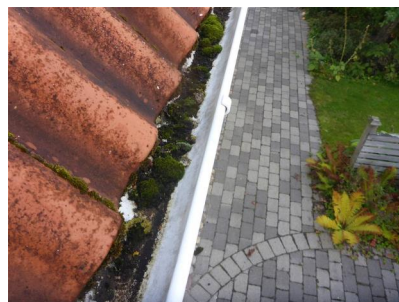
Brister noterades bitvis på hängränornas fall mot stuprör, kan med fördel justeras med ett fall åt stuprör.

Mindre mängd skräp finns i hängränna åt öster, kan med fördel rensas.

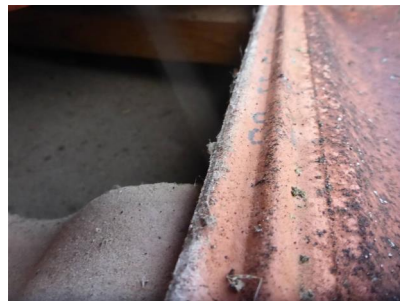
Underlagstak består av oljeboardskivor.  
Noterad anmärkning gäller även för garage/ förråd.

Med denna konstruktion är det extra viktigt att takpannorna är hela.  
Eftersom underlagstaket inte har en papp kan regn och snö som tränger in genom otätheter leda till fuktskador i underliggande konstruktion.

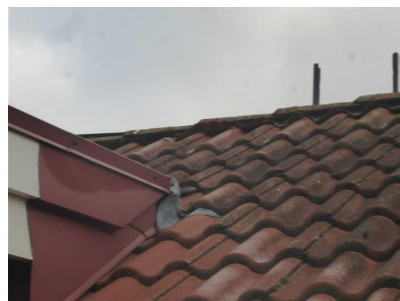
Bitvis är nocktätning vittrad, på mindre område finns ej nocktätning.

Vid framtida renovering kan ny nocktätning med fördel monteras.

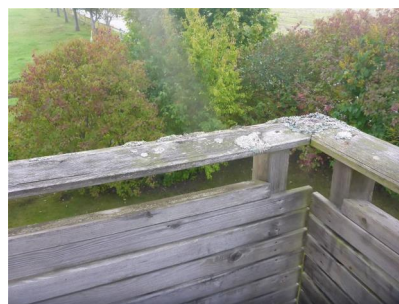
Trädetaljer på balkong är i behov av målning/underhåll, torrsprickor och algpåväxt finns.

Träkonstruktioner/ detaljer där målning/ underhålls sbehov finns riskerar att få fukt- och rötskador på grund av sämre vattenavvisande förmåga. För att öka livslängden rekommenderas målning och underhåll.

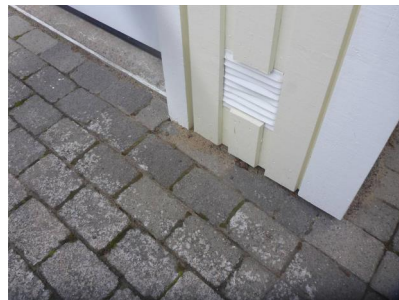
Mark ligger högt upp på sockel mot fasad.  
Foder vid garageport står ner och mot mark.

Noterade brister kan medföra en ökad fuktbelastning för närliggande konstruktioner med möjliga fuktskador som följd.

Rekommenderad sockelhöjd är 100-300mm.

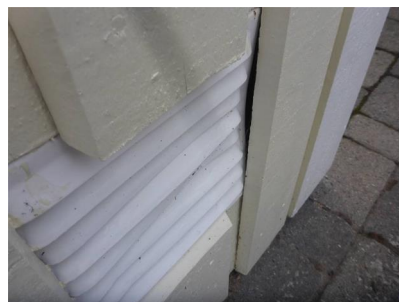
Jalusigaller placerat i fasad åt väster är deformerat.  
Otätheter finns mellan galler och fasadpanel.

Rättning kan med fördel utföras på galler.  
Då otätheter noterats medför detta en risk för vatteninträngning med möjliga fuktskador som följd.  
Vid framtida målning/ underhåll bör noterade otätheter tätas.

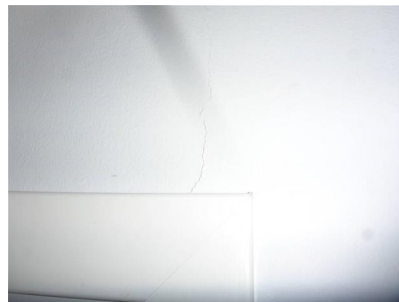
Mindre sprickor förekommer i husets vägghörn/ på vägg och ojämnheter noterades på golv/ bjälklag.

Noterade anmärkningar gäller även för garage/ förråd.

Sprickor/ ojämnheter uppstår pga av att hus normalt sätter sig efter byggnationen, sprickor kan även förekomma pga att trästommen kan röra sig i samband med variationer i luftfuktigheten.

Bedöms ej lett till några omkringliggande skador.

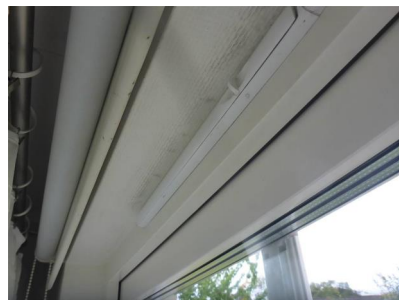
Det finns dörrar som är i behov av justering, griper. Groventrédörr sluter ej tätt mot karm.

Bedöms ej lett till några omkringliggande skador.

Vid besiktningen noterades det att ett par tilluftsventiler var stängda. Enligt lämnade upplysningar kan ventiler stängas vid kall väderlek.

Ett fungerande ventilationssystem minskar risken för fuktrelaterade problem samt säkerställer en god inomhusmiljö. Den generella rekommendationen är att minst halva luftvolymen i bostaden byts ut under en timme. Observera att ingen besiktning av bostadens ventilationssystem har ingått i uppdraget.

Tilluft/ spaltventiler bör alltid vara öppna.

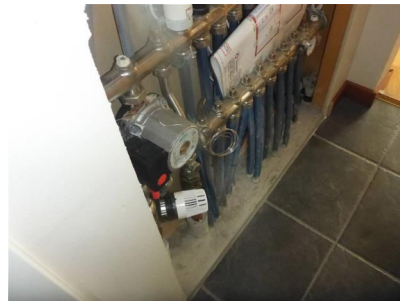
Fördelare till golvvärmen finns monterade i vägg, det finns inget fuktskydd i botten på skåp och inget dränerings/ skvallerrör.

Risk finns att eventuellt läckage inte upptäcks, vilket kan leda till fuktskador i omkringliggande konstruktioner.  
Dränering/ skvallerrör leder ut vatten vid ett eventuellt läckage där man snabbt kan upptäcka detta.

En läckagevarnare kan med fördel placeras vid rör.

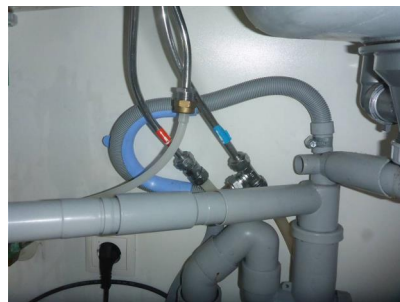
Rör/ slang i vaskskåp är ej fixerade mot vägg.

Rör/ slang med kopplingar kan släppa och orsaka rörbrott med vattenskador som följd.

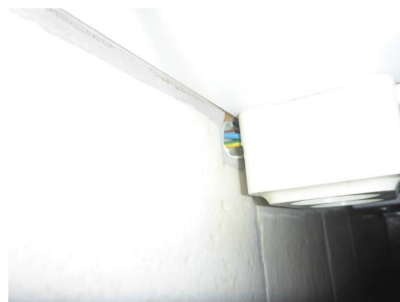
Blottade elkablar finns vid elkontakt monterad under vägghängda skåp åt norr.

En el-fackman kan med fördel kontaktas för vidare bedömning då med eventuell åtgärd.

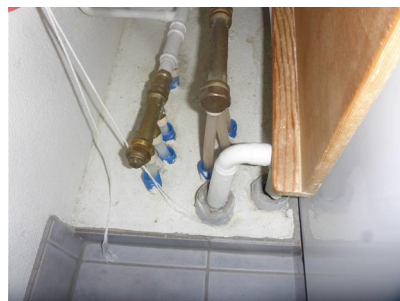
Utrymmet är äldre.

Rör genomföringar finns i golv.

Rör i vaskskåp är ej fixerade mot vägg.

Fuktindikering utfördes utan anmärkning.

Då utrymmet är äldre medför detta en ökad risk för vatteninträngning till närliggande konstruktioner med möjliga fuktskador som följd.

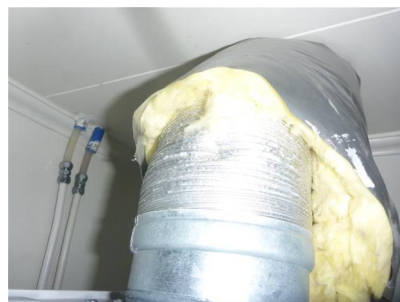
Kanal ovan värmepump är bristfälligt isolerad och det finns blottad isolering.

Då kanal är bristfälligt isolerad finns risk för kondensbildning som följd med möjliga fuktskador i närliggande konstruktioner som följd.

Blottad isolering bör täckas för att undvika eventuell spridning med försämrad innemiljö som följd.
